# 铝合金结构件应力腐蚀裂纹机理分析

**摘要:** 舰船电子装备铝合金结构件在焊接加工、安装中余留了大量应力, 并且长期工作于恶劣的腐蚀环境, 导致出现应力腐蚀裂纹, 使结构件强度或密闭性严重降低。分析了应力腐蚀裂纹发生的原因, 提出了工艺控制及改进的措施。

## Analysis on Stress Corrosion Crack Mechanisms of Aluminum Alloy Structure

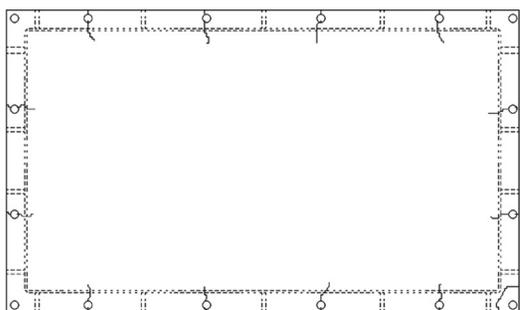
储液箱为铝合金材质,在使用过程中,发现不同批次共计6个都有不同程度的漏液,导致漏液的裂纹如图1所示,存在以下特点。

1) 裂纹集中发生在基材螺栓孔处且垂直贯通焊缝,远离焊缝及固定区域没有任何裂纹;2) 大多数裂纹方向垂直于焊缝呈内方向发展的趋势,从裂纹趋势可以看出基材先开裂后延伸并通过焊缝;3) 裂纹主要发生在与储液箱底部支撑加强结构中间,即螺栓开孔薄弱区域;4) 裂纹尖部很尖且有错叉(符合应力腐

图1 储液箱裂纹

蚀特征,同时排除由于疲劳破坏产生裂纹);5)从断口看不到塑性变形过程,属于脆性断口。

针对4个方面的原因分析,焊接和安装应力残留箱体,加之高温、高湿和高盐碱环境和金属铝合金材料等综合因素是造成储液箱裂纹的主要原因,应该属于典型的应力腐蚀裂纹。

1) 提高热处理温度值。在进行热处理时,考虑箱体强度和刚度承受值,适当提高热处理温度。

2) 减少安装的应力值。在安装时,可采取垫橡胶垫等消除底部安装间隙,防止产生安装应力。

3) 加大防腐处理和过程检查控制。一是在生产过程中要进行介质隔离、介质处理、电化防腐和定期检查等工作;二是在进行表面处理前,要用放大镜严格检查焊缝和螺纹孔周边基材,确认无裂纹后再进行表面处理,一旦有裂纹应做相应处理或评估是否报废。

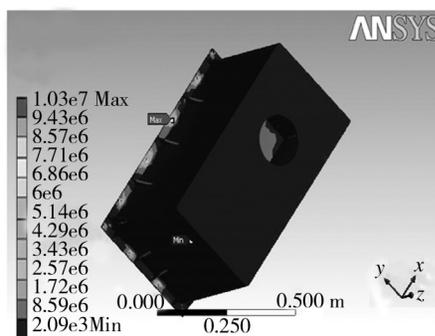
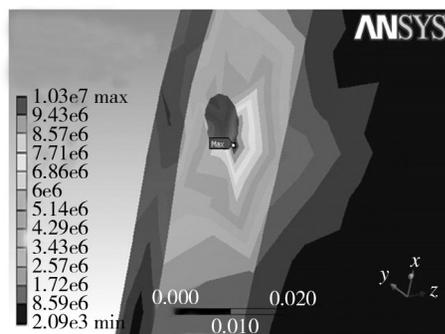
对箱体垂直方向载荷进行了应力仿真分析,结果显示:1)边界条件很苛刻的条件下,整个箱体在螺栓连接开孔处存在应力集中;2)四角开孔处相对中间开孔应力并不大多少;3)开孔应力主要在孔的上部靠近内侧集中;4)如图2所示,在1000 N载荷下,应力最大值在十几兆帕这一数量级。

图2 垂直载荷分析

趋向中间螺纹开孔,四角较小,不应该在此处存在裂纹,与实际不符合,同时箱体曾做过振动冲击试验;第二种情况由于安装箱体底部不平整,在承受翻转力矩时仅仅局部几个甚至单个螺栓承受翻转力矩,若翻转力矩增大10倍则应力集中会增大到200多兆帕,并且箱体并没有做翻转试验。

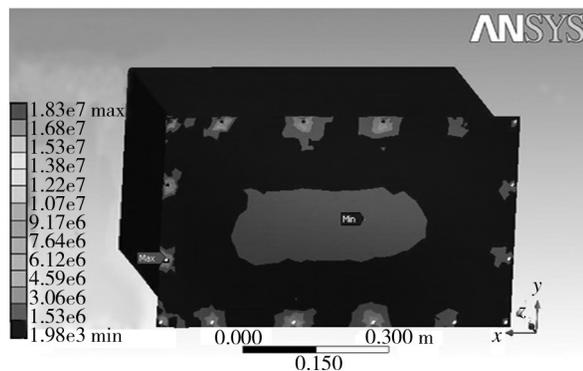
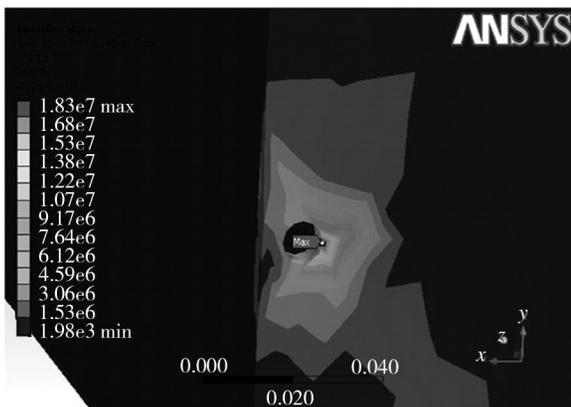
对箱体受翻转力矩作用进行了应力仿真分析,结果显示:1)相同边界条件下,同样在螺栓连接开孔处存在应力集中;2)受翻转拉应力一侧开孔出现的应力基本相同;3)开孔应力主要在孔的底部靠近内侧集中;4)如图3所示,在500 N·m翻转载荷下,应力最大值在十几兆帕这一数量级。

图3 力矩载荷分析
