# 天然气管路导气球阀失效分析

**摘要:** 目的 分析西部某气田天然气管路球阀发生开裂泄漏事故的原因。方法 对球阀的化学成分、断口、金相组织等进行检测分析。结果 球阀裂纹起源于阀体内表面, 裂纹沿晶界扩展, 晶界未发现贫铬现象, 不存在晶间腐蚀; 阀体材料存在沿晶铸造缺陷和枝晶露头, 水淬激冷过程中形成沿晶微裂纹, 承压状态下裂纹沿晶扩展; 球阀螺纹根部最薄且应力集中, 裂纹由内向外扩展, 最终沿螺纹根部环向断裂, 断口形貌为沿晶断裂。结论 导气球阀失效原因是螺纹根部存在应力集中和铸造阀体存在缺陷。在两者共同作用下, 导致阀体承压状态下沿晶脆性断裂。

## Failure Analysis on Deflated Ball Valve of Natural Gas Pipeline

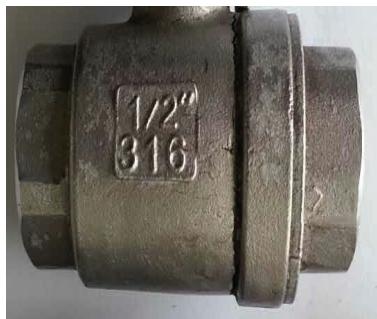
工作压力为 5.7 MPa。中国石油天然气集团公司管材研究所对送检断裂球阀进行了失效分析。图 1—图 4 为失效球阀阀体的宏观照片, 其中图 1—图 3 显示球

阀阀体断裂面沿环向分布, 图 4 显示阀体鼓包并有径向裂纹分布。

图 1 阀体宏观照片

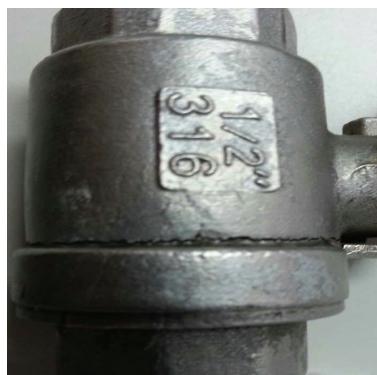
图 2 阀体环向断裂

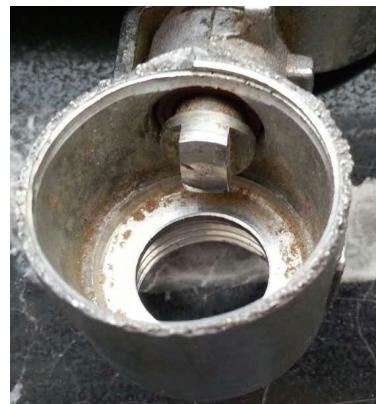
图 3 阀体环向断口

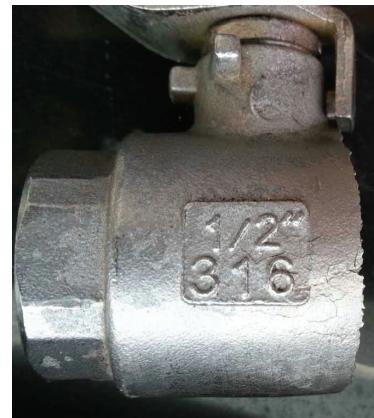
图 4 阀体鼓包及微裂纹

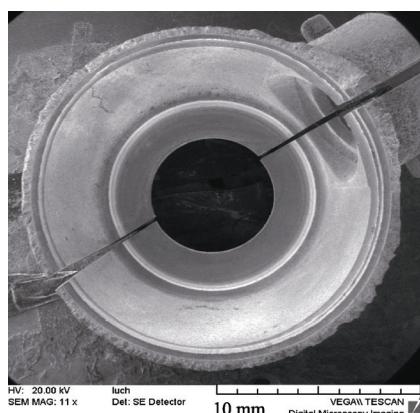
对失效球阀断口进行扫描电镜观察, 其断口形貌为沿晶断裂, 裂纹从阀体内表面起裂, 并从里向外扩展, 沿内螺纹根部断裂。断裂面呈多元台阶, 自由表面较多, 从断面可见材料内部沿晶裂纹和枝晶露头现象, 阀体内外表面微裂纹沿晶网状分布, 内表面微裂纹数量多于外边面, 如图 5—13 所示。在失效球阀断口附近区域观察到纵向裂纹与沿晶裂纹, 在非失效区内壁通过扫描电镜观察到细微沿晶裂纹。表 2 与表 3

图 5 断口低倍形貌

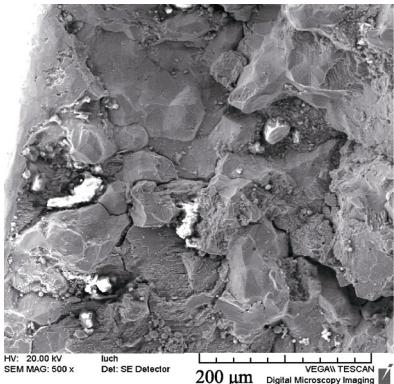
图 6 沿晶断口形貌

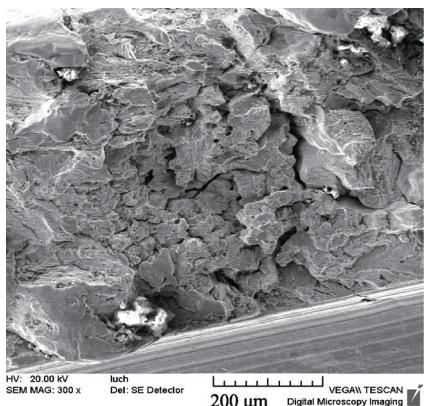
图 7 含缺陷断口形貌

分别是图 7 与图 8 断口元素能谱分析结果。能谱分析结果表明，断口铬元素、锰元素含量高，而镍元素含量低，其结果与化学分析结果元素比例相吻合。

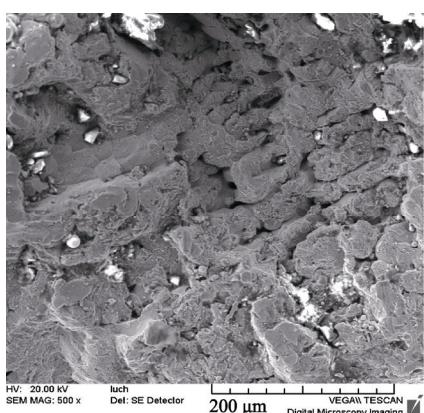
图 8 含枝晶断口形貌

对于奥氏体阀门, 因铸造过程冷却慢, 在敏化温度范围停留时间较长, 不进行热处理易诱发晶间腐蚀, 一般要进行固溶处理, 水淬激冷得到粗大奥氏体组织。固溶处理时间合理枝晶偏析也可完全消除, 但固溶处理不能消除铸造过程形成的沿晶缺陷。扫描电镜观察到断口存在枝晶露头, 说明固溶处理没有完全消除枝晶偏析。在水淬激冷过程中, 由于存在沿晶缺陷和枝晶露头, 阀体材料沿晶产生微裂纹。

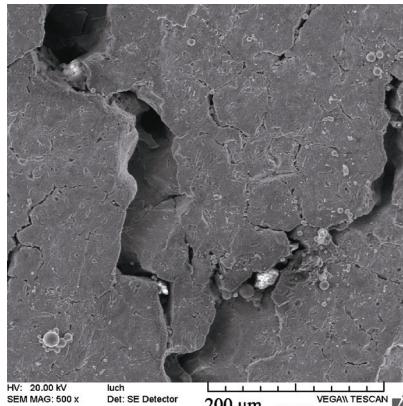
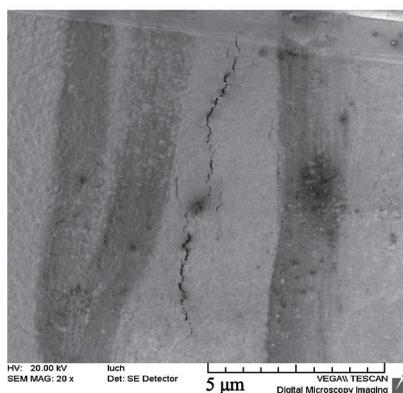
a 裂纹 I

b 裂纹 II  
图 9 断口附近内壁纵向裂纹

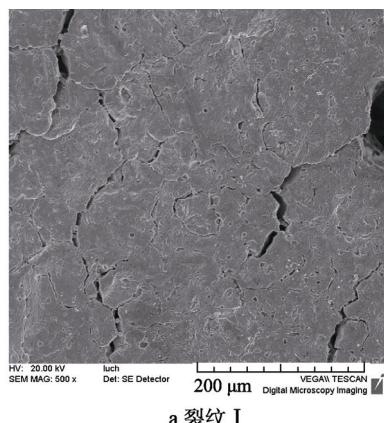
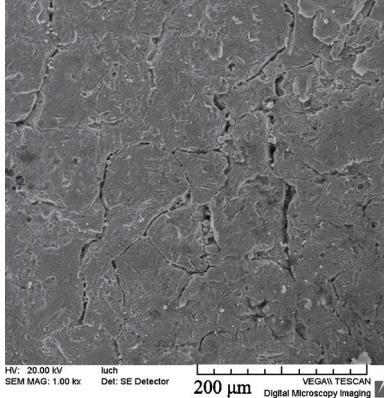
图 10 断口附近内壁沿晶裂纹

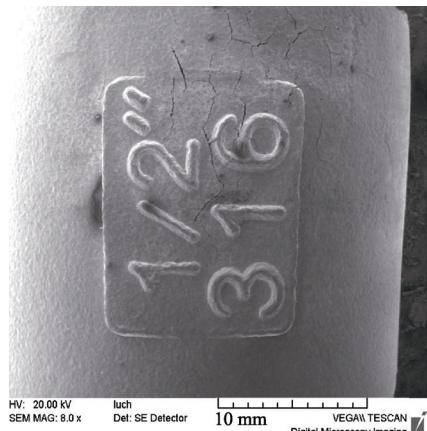
图 11 阀体外壁鼓包区低倍形貌

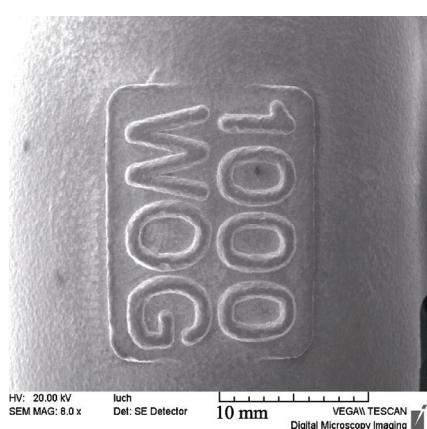
图 12 阀体外壁非失效区低倍形貌

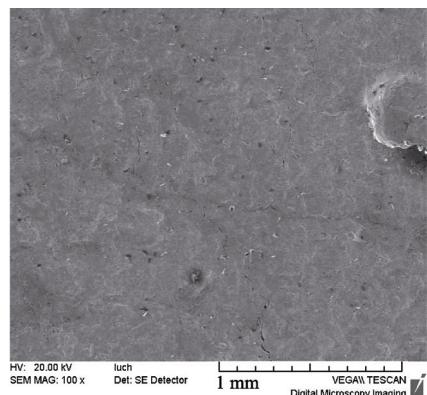
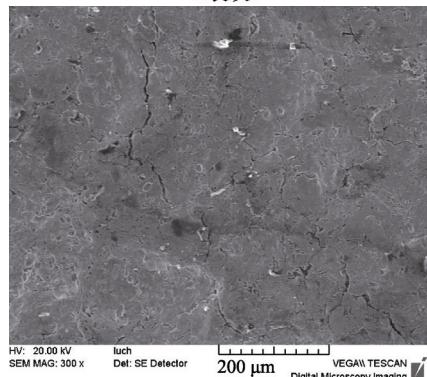
图 13 阀体内壁非失效区微裂纹

扫描电镜观察表明, 裂纹从阀体内表面起裂并从里向外扩展, 沿内螺纹根部环向断裂, 其断口形貌为沿晶断裂。断裂面呈多元台阶, 自由表面较多, 断面可见材料内部沿晶裂纹和枝晶露头, 阀体失效区内外表面微裂纹沿晶网状分布, 内表面微裂纹数量多于外边面。非失效区内壁扫描电镜观察到沿晶裂纹, 其基本特征与断口附近裂纹特征相同。

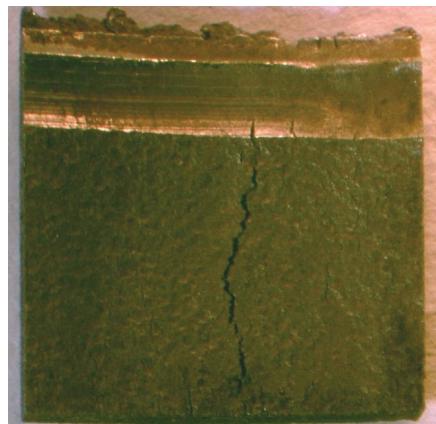
依据 GB/T 13298—1991, 利用 MEF4M 金相显微镜及图像分析系统对失效球阀不同部位试样进行金相分析。失效球阀内表面有裂纹，内表面有明显凹陷，该区较光滑，没有加工痕迹。图 14 为凹陷处样品金相分析结果，样品内外表面均有裂纹，裂纹沿晶扩展，有的裂纹几乎穿透阀体，且裂纹开口相对较大，裂纹特征如图 15 和图 16 所示。失效区附近样品与失效区

图 14 内表面裂纹和凹陷

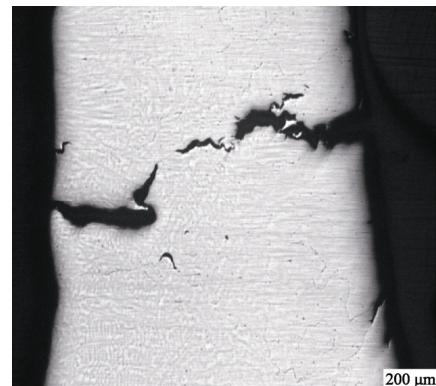
图 15 样品内外表面裂纹

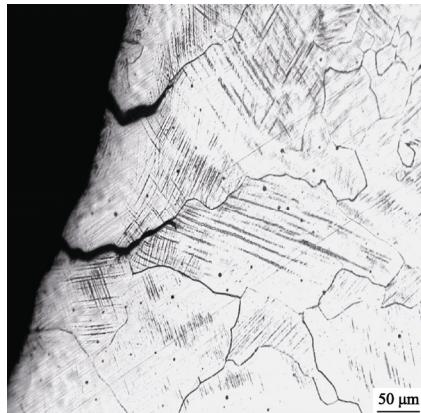
图 16 失效区内表面裂纹

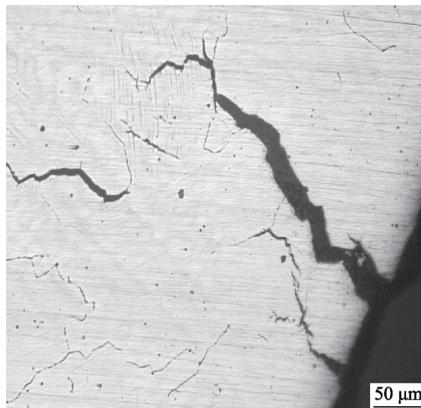
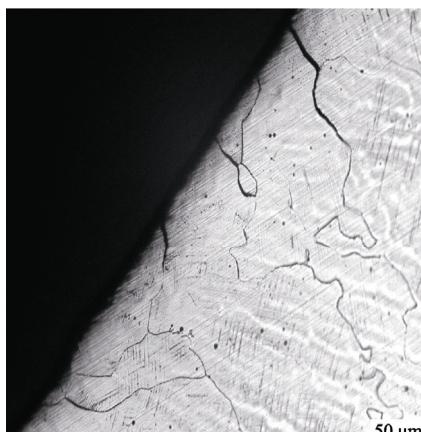
样品相比,失效区附近内外表面也均有裂纹,内表面裂纹数量多于外表面,裂纹横向与纵向基本特征相同,均沿晶扩展,裂纹特征如图 17 所示。非失效区样品与失效区样品比较,非失效区裂纹数量相对较少,开口较小,但裂纹基本特征相同,即内外表面均有裂纹,但内表面裂纹数量多于外表面,裂纹沿晶扩展,裂纹特征如图 18 所示。球阀所有样品,金相分析发现材料内有铸造疏松孔洞,如图 19 所示。经对失效球阀金相分析,其组织为奥氏体+铁素体,并非单一奥氏体组织,如图 20 所示。

图 17 失效区附近内表面裂纹

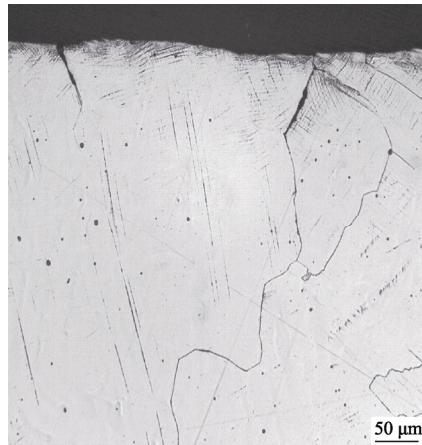
图 18 非失效区内表面裂纹

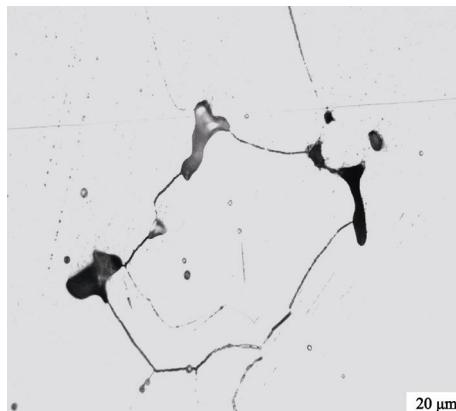
图 19 球阀材料内疏松孔洞

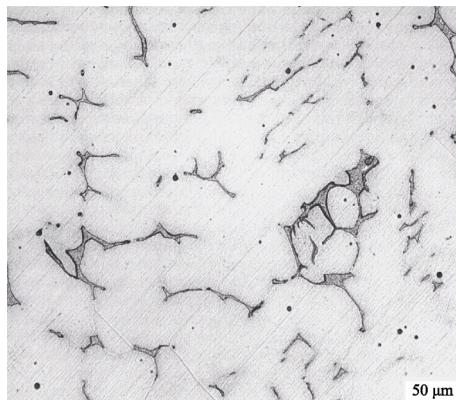
图 20 奥氏体+铁素体组织

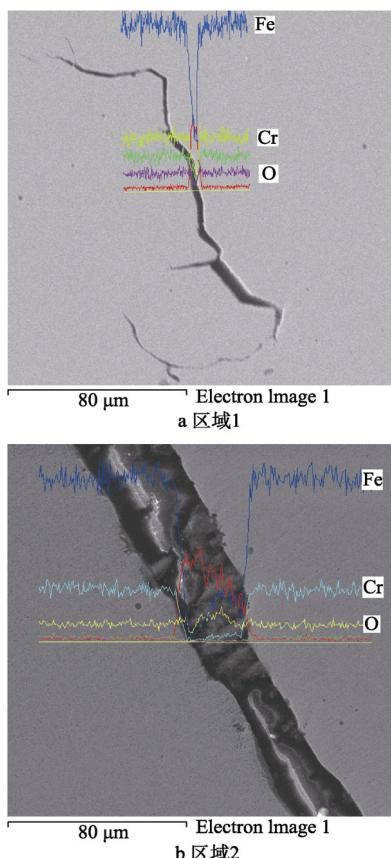
为了检验失效球阀是否因沿晶贫铬而发生了晶间腐蚀,对失效阀体内表面裂纹进行了线扫描分析,裂纹附近主要元素能谱分析如图 21 所示。从裂纹线扫描区域 1 和区域 2 可看出,在晶界边沿并未发现贫铬现象,裂纹内部也未发现铬元素富集,所以微裂纹不是由于晶间腐蚀引起的。至于区域 2 氧元素富集是由于该裂纹较宽,氧元素易扩散形成金属氧化物所致。

图 21 裂纹线扫描区域
