# 18CrNi4WA 钢渗碳针阀体开裂失效分析

**摘要:** **目的** 研究 18CrNi4WA 钢渗碳针阀体开裂失效原因。**方法** 通过化学成分分析、断口扫描分析、金相组织分析、能谱分析等测试手段, 对 18CrNi4WA 钢渗碳针阀体的断裂模式及失效原因进行分析。**结果** 针阀体失效件原始材料符合针阀体制造要求, 但渗碳淬火温度过高, 未得到最优的渗碳层组织, 燃油中存在的硫元素导致喷油孔位置产生严重腐蚀, 燃油局部压力的变化导致针阀体表面产生空蚀损伤, 裂纹起始于喷油孔圆周边, 自裂纹源向外发散呈月牙状, 为典型疲劳断裂特征。**结论** 腐蚀与空蚀损伤的协同作用加快裂纹的萌生, 使针阀体在热疲劳及机械振动等交变载荷的作用下产生疲劳开裂, 使用寿命大为降低。

## Cracking Failure of Carburized Injector Valve of 18CrNi4WA Steel

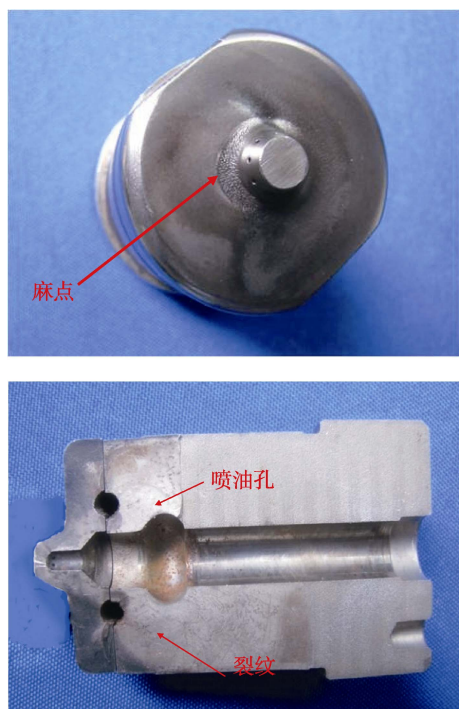
文中针对在服役期开裂的某型喷油嘴针阀体进行了失效分析,样件材质为 18CrNi4WA 钢,表面经渗碳淬火处理。样件宏观形貌如图 1 所示,样件服役过程中在轴径方向产生贯穿裂纹,喷油孔下方圆角处出现较多粗糙麻点,将样件沿裂纹方向掰开,可见油孔附近存在大量裂纹。

图 1 断裂样件宏观形貌

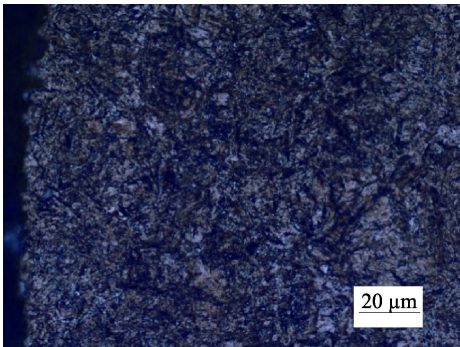
在样件断面纵向方向取样进行金相组织分析,并按照标准《钢中非金属夹杂物含量的测定 标准评级图显微检验法》将金相样品精抛后对材料中非金属夹杂物进行评定,评定结果见表 2。硫化物类、硅酸盐类等夹杂物均为 0.5 级。失效件样品表层金相组织为针状马氏体和残余奥氏体及粒状碳化物,芯部组织为板条马氏体和少量铁素体,如图 2 和图 3 所示。

由材料化学成分分析和夹杂物评定结果可见,样品原始材料符合针阀体制造要求。研究表明<sup>[6]</sup>,渗碳层的马氏体形态对针阀体的耐磨性、耐用度起至关重要的作用,粗大的针状马氏体硬而脆,韧性较差,容易产生开裂等现象,理想的渗碳层组织状态应为隐晶马氏体+弥散分布的碳化物。分析发现,该样品表面渗碳层金相组织为针状马氏体和残余奥氏体及粒状碳化物,可见原淬火温度使样件渗碳层部位完全奥氏体化,碳化物完全融入奥氏体中,因而未得到最优的渗碳层组织。为了增加针阀体的使用寿命,可适当降低渗碳淬火温度,以得到隐晶马氏体基体上弥散分布碳化物的组织形态,增加材料的耐磨性和塑性。

图 2 样品表层金相组织

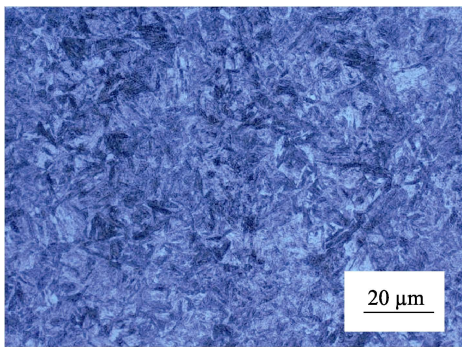
图 3 样品芯部金相组织

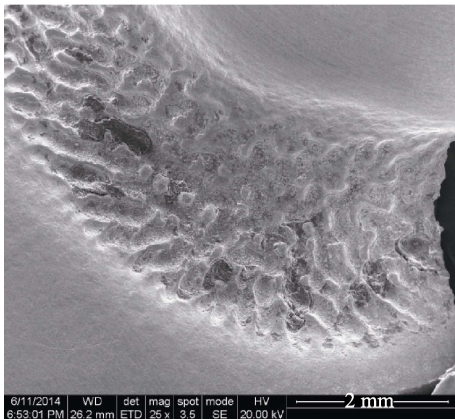
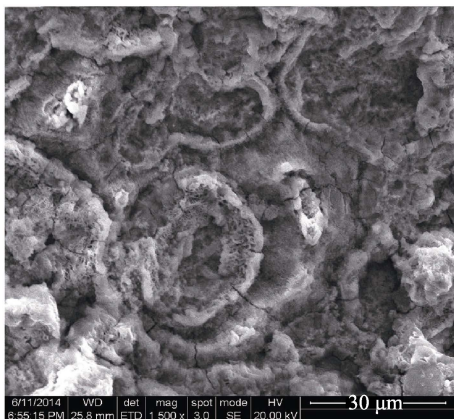
对样品喷油孔下方圆角处表面的麻点进行观察分析,发现其呈鱼鳞状,放大后可见表面非常粗糙。损伤区域包含大量的凹坑和局部塑性变形,在腐蚀凹陷底部存在较致密腐蚀产物层,如图 4 所示。

图 4 失效件表面形貌

当燃油的局部压力降至一定水平以下时，在快速流动或振动的液体中容易产生空泡，当这些气泡遇到一个高压区域，它们会崩裂并引起表面的爆炸冲击。这些冲击引起针阀体表面局部变形和凹坑，这些凹坑最终连成一片导致表面变得粗糙，并造成材料损失。这种材料去除的过程被称为空化侵蚀，由此产生的损伤称为空蚀损伤<sup>[11-12]</sup>。针阀体长期侵蚀在燃油中，通常在 25 MPa 或以上的压力、200 ℃左右的条件下工作，工作环境非常严酷，流体压力的变化引起流体微射流撞击针阀体表面，这种反复的冲击压力造成失效件表面产生波浪状的局部塑性变形和凹坑，为典型的

空蚀损伤<sup>[10]</sup>。这些凹坑和局部塑性变形区域容易积聚燃油，加速材料的腐蚀，导致应力集中现象产生。

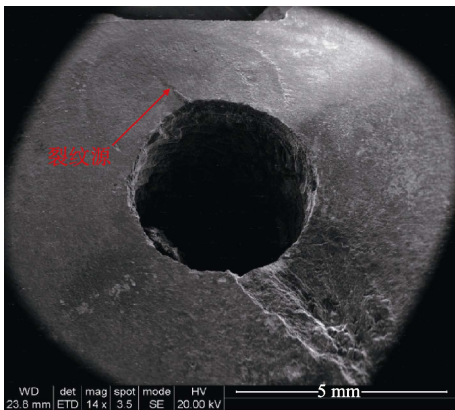
由图 5—7 可见，失效件裂纹起始于油孔边缘，在裂纹源处表面存在较多凹坑，看不到明显断口特征。断口裂纹扩展区存在明显的疲劳贝纹线，自裂纹源向外扩展，低倍下形成局部月牙状灰暗区。裂纹扩展区断口为准解理断裂特征，在垂直于裂纹扩展方向存在较多二次裂纹，断口形貌为典型疲劳断裂特征。

图 5 失效件断口形貌

疲劳开裂常发生在承受波动应变和交变载荷的构件中,影响构件疲劳寿命的因素很多,包括应力集中、表面状态、环境介质等。由于针阀体油孔边缘存在较多空蚀坑,表面非常粗糙,容易产生应力集中现象。另外,喷油器将喷油泵供给的高压燃油喷入燃烧室时,针阀体会产生一定的机械振动,且工作温度反复变化,对针阀体的自由收缩和膨胀造成影响,在其内部产生温度梯度循环应力,引起材料内部产生热应力。当温度不断变化时,热应力也随之变化,在热应力及机械振动等交变载荷作用下,裂纹在应力集中处萌生,并在热循环载荷的作用下发生疲劳开裂。

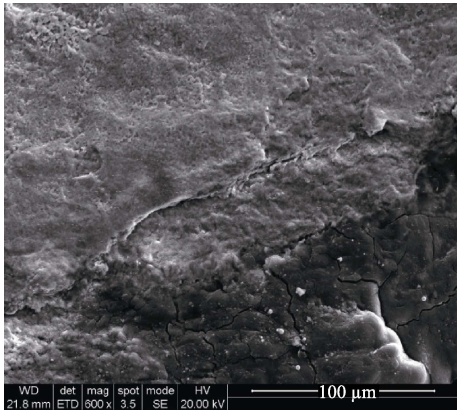
图 6 失效件断口裂纹源形貌

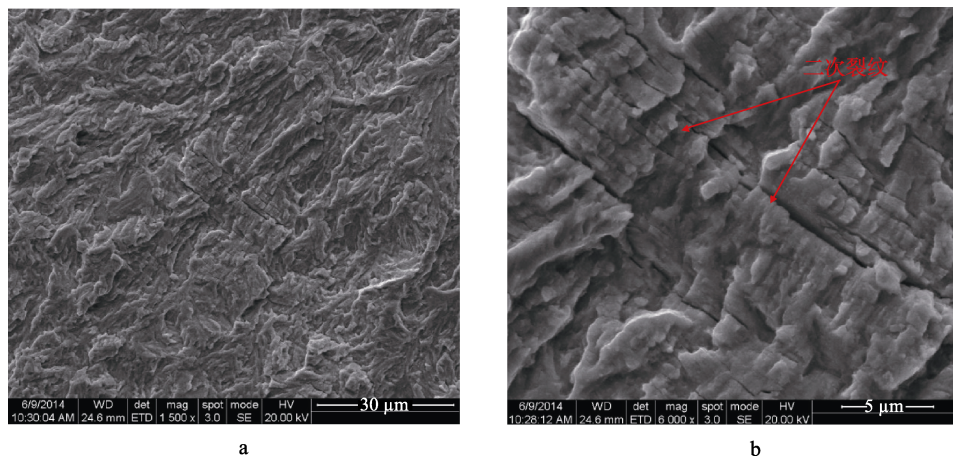
图7 失效件断口裂纹扩展区形貌

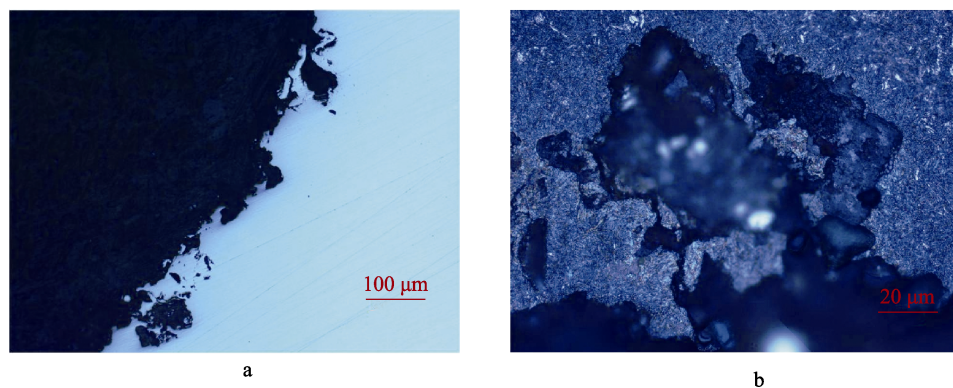
采用金相显微镜观察失效件油孔周边形貌,如图8所示,可见油孔位置圆周表面存在大量腐蚀坑,点状剥落导致表面组织疏松,局部区域点蚀坑边缘碎裂形成片状剥落。将该试样在扫描电镜下观察,发现油孔内测裂纹源附近表面存在大量腐蚀产物,部分基体组织由于腐蚀严重出现分层现象,如图9和图10所示。采用能谱仪对腐蚀产物进行分析可知(选取三个点),腐蚀产物中含有腐蚀性硫元素,典型谱图如图11所示,元素分析结果见表3。

图8 失效件油孔圆周边缘腐蚀坑

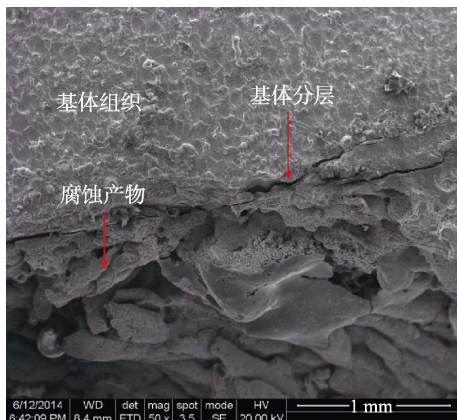
图9 失效件油孔内壁腐蚀形貌

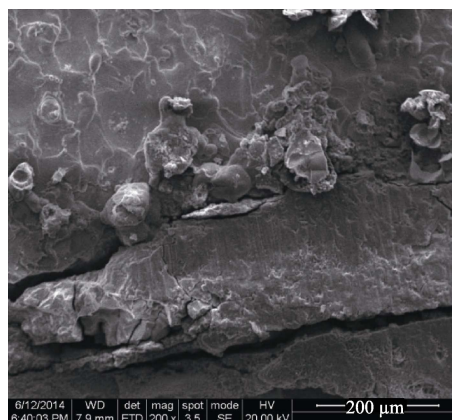
图10 失效件油孔内壁基体腐蚀脱离

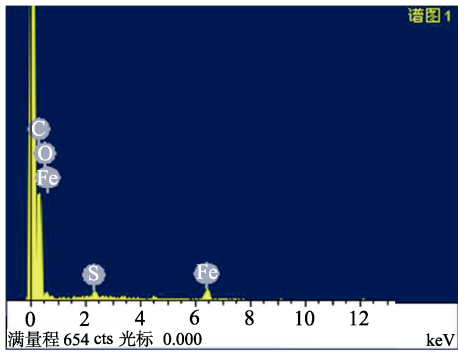
图 11 腐蚀产物能谱图

由能谱分析结果可知，腐蚀产物主要为氧化物和硫化物。燃油中的硫来源于硫醇( RSH )、硫醚( RSR )、二硫化物( RSSR )的分解<sup>[13]</sup>，以硫化氢、有机硫化物等形式存在。燃烧之后的产物易与水和氧反应，结合形成连多硫酸和亚硫酸<sup>[14]</sup>，对针阀体材料产生加速腐蚀作用。由于喷油嘴长期处在 200 ℃左右的高温条件下工作，针阀体承受反复高速冲击和摩擦作用，以及由于燃油局部压力变化导致的空蚀损伤，均会加速针阀体材料的腐蚀。同时，高温氧化和燃油对针阀体的腐蚀作用会加剧其工作时的磨损和腐蚀缺陷位置的应力集中。这种协同作用加剧了裂纹的萌生，使针阀体在热疲劳及机械振动等交变载荷的作用下开裂，使用寿命大为降低。
