# 涂漆铝合金铆接件在美济礁大气环境中初期失效行为

**摘要:** **目的** 研究铆接结构件在南海热带岛礁海洋大气环境暴露初期的失效行为。**方法** 通过对在热带岛礁大气环境中暴露初期的试样进行外观拍照、光泽度测试、色差测试、光学显微拍照、以及电化学阻抗测试(EIS), 描述相关变化过程。**结果** 试样暴露1 a后, 失光率和色差分别达到67.0%和10.67, 平面位置呈现出沟壑状形貌特征, 连接缝隙底部和铆钉顶部存在明显的涂层缺陷。平面位置0.01 Hz处的阻抗模值由初始的 $2.81 \times 10^{10} \Omega$ 降低为 $8.19 \times 10^8 \Omega$ , 而铆钉位置0.01 Hz处的阻抗模值由初始的 $1.09 \times 10^9 \Omega$ 降低为 $2.92 \times 10^6 \Omega$ 。**结论** 试样在热带岛礁大气环境暴露初期的外观变化主要表现为失光和变色, 平面位置、连接缝隙底部及铆钉顶部均存在一定程度的微观形貌变化。随暴露时间的增加, 电化学阻抗呈下降趋势, 且铆钉位置的下降幅度相对更大。

## Degradation Behaviors of Coated Riveted Structure during the Early Stages of Exposing to Marine Atmospheric Environment at Mischief Reef

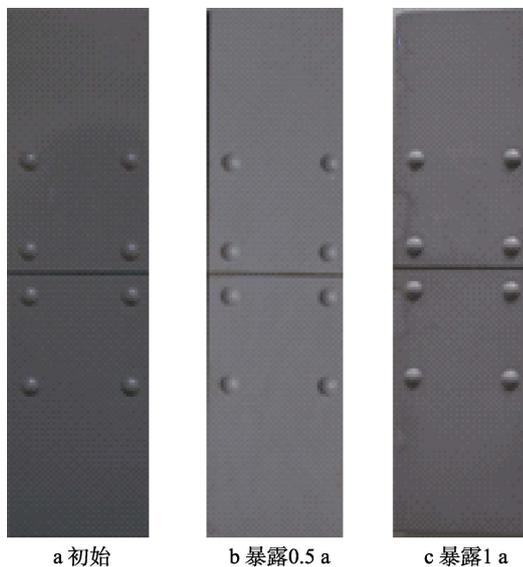
图 2 铆接结构件的宏观照片

铆接结构件户外暴露试样的宏观照片如图 2 所示。由图 2 可知, 相对于初始试样, 经历 0.5 a 户外暴露试验后, 试样表面存在一定程度的颜色变化, 由灰色变为浅灰色, 而在平面位置、铆钉及连接缝隙处均未观察到明显的形貌变化。经历 1 a 户外暴露试验后, 试样表面颜色变化不明显, 且平面位置、铆钉及连接缝隙处均未观察到明显的形貌变化。宏观图像变化特征反映出经历户外暴露的试样表面无明显的缺陷。

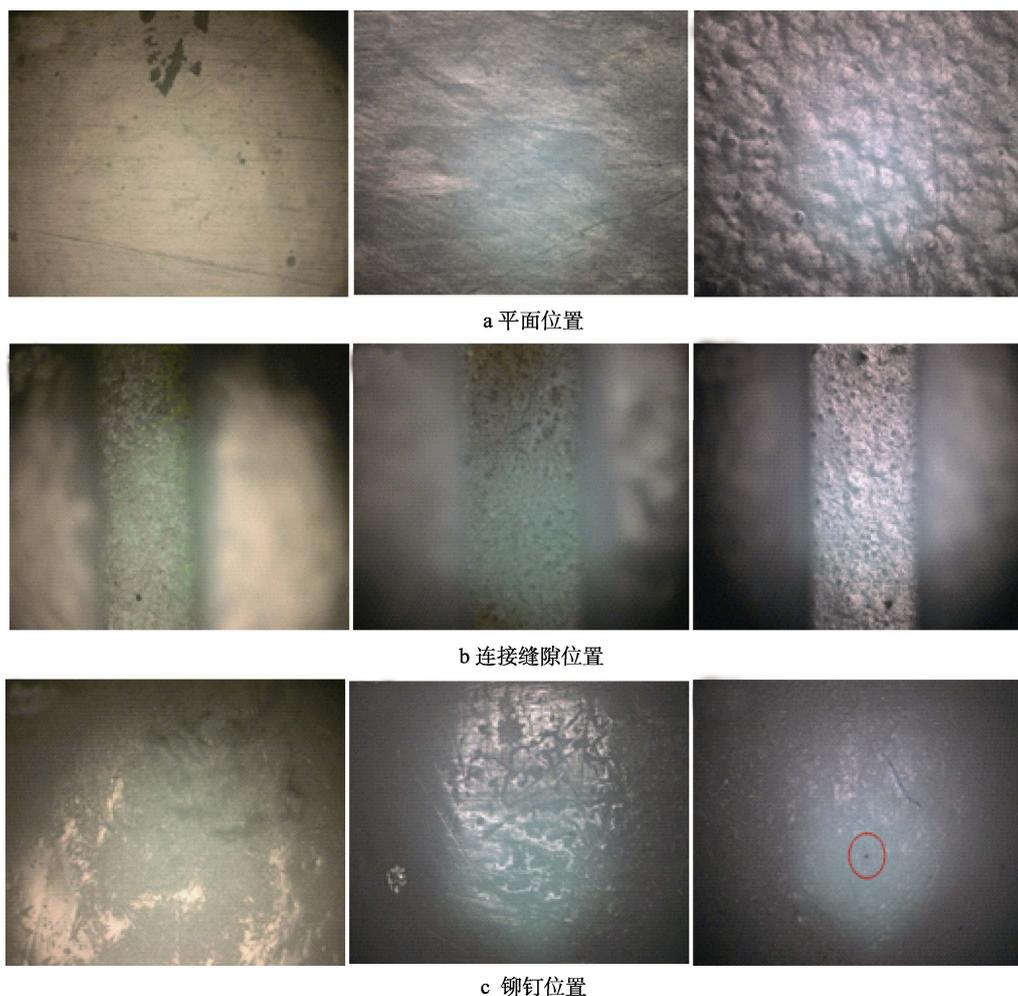
图3 户外暴露试样的微观形貌照片

铆接结构件户外暴露试样放大 100 倍的微观照片如图 3 所示。由图 3 可知, 初始试样的平面位置存在微小的孔隙和缺陷, 在缝隙底部存在一定的防护体系覆盖不完全区域, 而铆钉顶部呈弧面, 存在涂层覆盖不完全区域。经历 0.5 a 的户外暴露试验后, 试样在平面位置无明显变化, 在缝隙底部可观察到大量的微坑和孔隙, 且覆盖不完全区域面积有所增加, 而在铆钉顶部的防护体系厚度有所减薄, 可观察到金属光泽, 但未发现明显的腐蚀区域。经历 1 a 的户外暴露试验后, 试样在平面位置可观察到大量沟壑状形貌, 同时在缝隙底部可观察到微坑及孔隙的面积和数量均有所增加, 并存在杂质附着的现象, 而在铆钉顶部可观察到少量明显的涂层缺陷 (红圈区域)。由以上信息可推断, 铆接结构件试样的连接缝隙处和铆钉顶部由于涂层涂覆效果不佳, 成为相对薄弱的部位。此外, 外界环境中的水分子和盐分等能够通过微坑和微孔渗入到涂层内部, 并成为异相杂质残留在缺陷中。

1) 铆接结构件在热带岛礁大气环境暴露初期, 表面形貌变化特征主要表现为平面位置涂层粗糙度

的增大, 缝隙底部涂层微坑、微孔的数量和面积的增加, 以及铆钉顶部局部区域涂层的减薄。

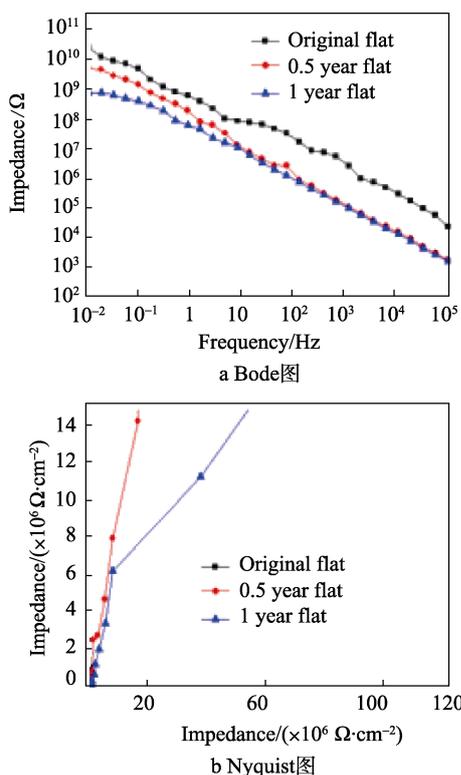
图4 平面位置的电化学阻抗曲线

铆接结构件平面位置经历户外暴露试验后的 Bode 曲线和 Nyquist 曲线如图 4 所示。由图 4 可知, 与初始试样相比, 随着暴露时间的增加, 试样在低频 0.01 Hz 处的阻抗模值逐渐减小。其中, 户外暴露 0.5 a 后, 试样表面涂层的低频阻抗模值由初始的  $2.81 \times 10^{10} \Omega$  下降为  $5.5 \times 10^9 \Omega$ , 而户外暴露 1 a 后, 试样的低频阻抗模值降低为  $8.19 \times 10^8 \Omega$ 。此外, 随着电

信号频率的降低,以及电化学测试时间的增加,初始试样的阻抗虚部逐渐增大,而阻抗实部的变化则可相对忽略。这说明初始试样涂层的防护效果优异,测试电解液无法穿透涂层到达金属基材,等效电容占据着主导地位。与初始试样相比,经历户外暴露试验的试样在同一测试频率下,其阻抗实部的增幅相对变大,阻抗虚部的增幅相对变小,但没有形成容抗弧。这说明经历户外暴露试验试样表面涂层的防护效果有所下降,但下降程度不明显,电解液相对更加容易地通过涂层表面的缺陷扩散到涂层内部,致使整个等效电路的总电阻变小。此时等效电容的作用逐渐弱化,等效电阻的作用开始逐渐显现。Bode 曲线图和 Nyquist 曲线图的特征与试样的形貌特征相吻合。

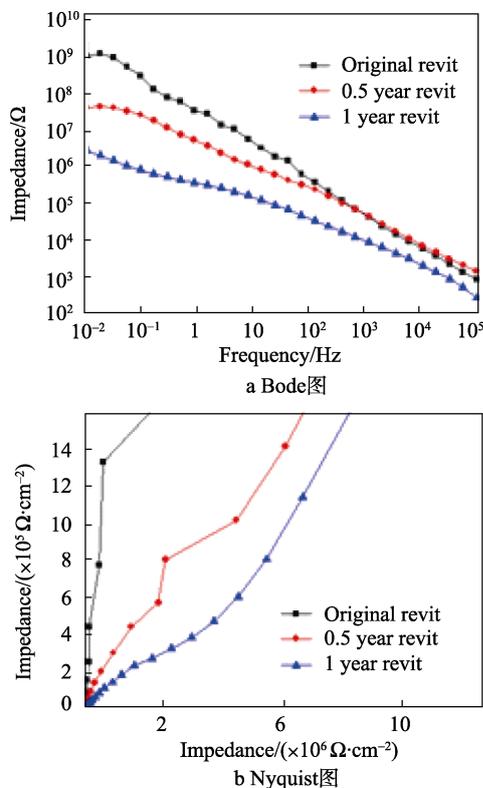
图 5 铆钉位置的电化学阻抗曲线

铆接结构件铆钉位置经历户外暴露试验后的 Bode 曲线图和 Nyquist 曲线如图 5 所示。由图 5 可知,与初始试样相比,随着暴露时间的增加,试样在低频 0.01 Hz 处的阻抗模值呈逐渐减小的趋势,但是仍保持着较高的阻抗值。其中,户外暴露 0.5 a 后,试样表面涂层的低频阻抗模值由初始的  $1.09 \times 10^9 \Omega$  下降为  $4.34 \times 10^7 \Omega$ ,而户外暴露 1 a 后,试样低频阻抗模值降低为  $2.92 \times 10^6 \Omega$ 。另外,随着电信号频率的降低,以及测试时间的增加,初始试样铆钉处的阻抗虚部逐

渐增大, 无容抗弧产生。与初始试样相比, 经历 0.5 a 户外暴露试验的试样铆钉处, 在 Nyquist 曲线中出现了一段不完整的容抗弧, 说明在测试过程中, 电解液相对容易地渗入防护涂层内部, 减弱了等效电容的作用效果。经历 1 a 户外暴露试验的试样铆钉处, 在 Nyquist 曲线中可观察到一段更加明显的容抗弧和随后一段阻抗虚部增幅较大的曲线。这说明此时铆钉处涂层的防护效果已经明显降低, 电解液能够通过涂层中孔隙、缺陷渗入到涂层内部。此时铆钉的涂层体系仍保持有一定的防护效果, 但可推断已存在较为明显的缺陷。综上所述, 随着户外暴露时间的延长, 试样在铆钉处涂层体系防护效果的下降幅度要大于其平面位置。
