湿热环境下配电自动化终端的腐蚀失效分析

摘要: **目的** 解决配电自动化终端在湿热环境下的腐蚀失效问题, 保障配网自动化系统的安全运行, 延长配电自动化终端的使用寿命。**方法** 分别选用三台架空终端 FTU 作为研究对象, 研究配电自动化终端在湿热环境下的腐蚀失效特点, 并提出针对性防护措施。采用 SEM 和 EDS 表征方法展开配电自动化终端的腐蚀失效分析。**结果** 由 EDS 数据结果发现, 相比较于轻微腐蚀区域, 腐蚀区域的氧含量均大幅增加, 且出现硫元素和氯元素, 表明腐蚀环境主要是含硫和氯的潮湿环境。航空插头表面覆盖镍和铜两层镀层, 腐蚀后的试样表面不仅检测到铜, 有的甚至检测到基材铁, 说明腐蚀后镀层已逐步失效, 部分基材裸露, 且已开始腐蚀。结合 SEM 发现, 样品表面有大量颗粒粗大的腐蚀产物, 且明显看出镀层已被破坏。**结论** 材料腐蚀失效主要是由于高温、湿度、含氯及硫等大气环境加速终端设备腐蚀, 以及镀层被破坏或漏镀等问题造成基材裸露, 腐蚀进一步深入发展。因此, 根据湿热环境下配电自动化终端的腐蚀特点, 提出针对性的防护措施。保障配网自动化系统的安全运行的同时, 延长配电自动化终端的使用寿命, 为今后的实证测试提供可靠依据。

Corrosion Failure of Distribution Automation Terminal in Hot and Humid Environment

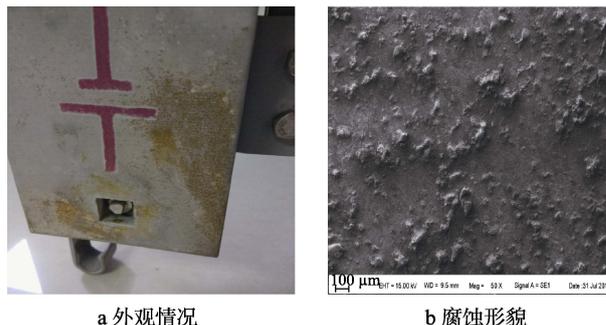
图 2 高温环境下 FTU 外箱的腐蚀形貌

在南方电网辖区的湿热环境区域,每当夏季到来时,气温会急剧升高,部分地表温度达到 40℃以上。架空终端在户外会受到太阳直射,导致表面长时间处于高温状态,甚至突破允许限值。因内部零部件运转散热等原因,配电自动化终端的内部温度会更高。由于配电自动化终端是一种密封性装置,不利散热,一旦温度持续过高,设备材料及导线绝缘层会加速老化,发生硬化及脆化裂纹的情况,如图 2 和图 3 所示。

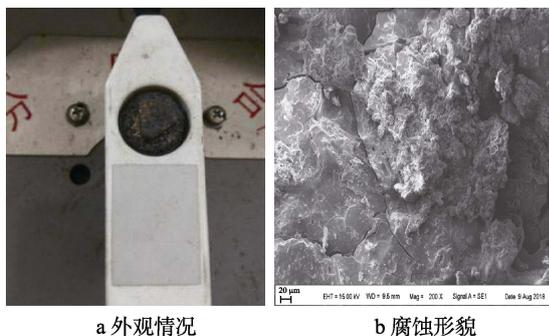
图 4 高湿环境下 FTU 操作手柄腐蚀形貌

长时间处于高湿环境下, 设备内部会发生凝露现象, 这是空气中湿度较大时发生的一种特有现象。凝露对设备的危害主要是形成的水珠造成设备腐蚀、绝缘强度降低、霉菌生长、短路, 甚至导致泄漏电流增大, 造成绝缘击穿, 最终引发事故。高湿环境下 FTU 操作手柄腐蚀形貌如图 4 所示。

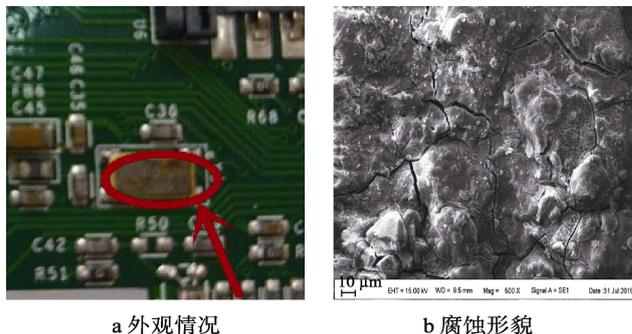
图 5 高盐雾环境下 FTU 的 PCB 板腐蚀形貌

控制导线受盐雾环境影响, 导线产生被电离的过程, 外层会布满锈斑, 且腐蚀物粗而疏松, 如图 5 所示。

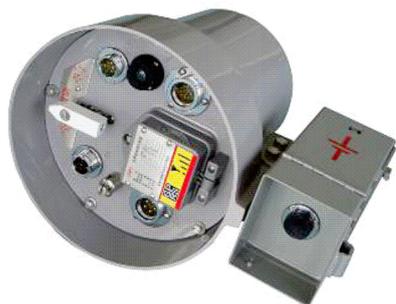
图7 已失效的架空终端 FTU 试样

试验件为 3 台架空终端 FTU(珠海许继电气有限公司)。由于 2008—2011 年出厂的终端设备很多已退出投运, 而 2015—2017 年间出厂的终端设备目前正处于生命周期初期, 因此故障率较低。为了使测试数据更具代表性, 以 2012—2014 年间出厂、已失效的终端设备 FTU 作为测试样品, 并且完成试样上全部区域的腐蚀测试。

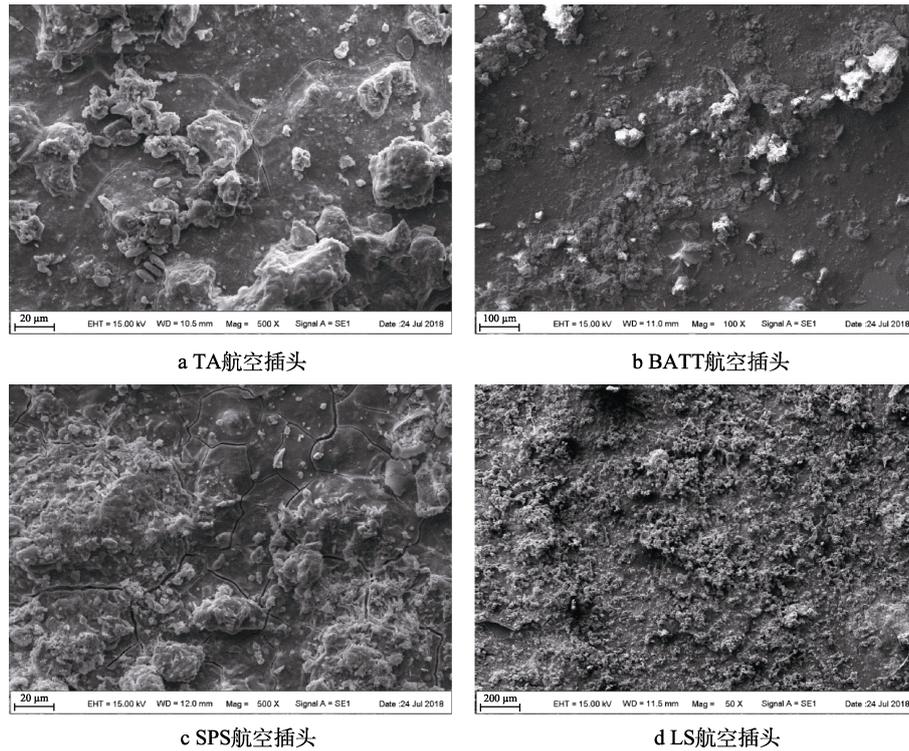
图 8 FTU 航空插头镀层质量缺陷

对试样各程度腐蚀区域进行能谱分析, 结果见表3。FTU 航空插头镀层质量缺陷微观形貌如图8所示。

在表4数据中可以看到, 广州、佛山等典型工业城市的二氧化氮、硫酸盐、氨气污染物较高, 明显高于其他站点。海边大气污染物则以海盐粒子为主, 其中以万山岛的浓度最高。对比分析三种试样 EDS 数据结果发现, 相比较于轻微腐蚀区域, 腐蚀区域的氧含量均大幅增加, 表明样品表面被大量氧化。出现硫元素和氯元素, 表明腐蚀环境是含硫和氯的环境。航空插头表面覆盖镀层, 数据分析发现, 其轻微腐蚀区域检测到镍, 表明腐蚀仅发生在表面。腐蚀后的试样不仅检测到铜, 有的甚至检测到基材铁, 说明腐蚀后镀层已逐步失效, 部分基材裸露, 已开始腐蚀。结合 SEM 发现, 材料表面由于腐蚀产生大量颗粒粗大的腐蚀产物, 材料腐蚀失效主要是由于镀层被破坏或漏镀等问题造成基材裸露, 腐蚀进一步深入发展。材料腐蚀机理反应式为:

环境中的 SO₂ 溶于水形成酸性介质，腐蚀镀层与基体，而 Cl 破坏致密的氧化膜，使得腐蚀加剧。由试验结果论证，配电自动化终端设备发生腐蚀的主要原因为：高温、湿度、氯离子及 SO₂ 等大气环境因子加速终端设备腐蚀，各部件腐蚀产物主要以氧化物、硫化物及氯化物为主；各部件镀层质量不良，局部存在漏镀，基材裸露等现象。

2) 提高镀层质量，开展镀层相关试验，优选出最佳镀层厚度以及电镀工艺。
