# 某型舟桥装备驾驶室采暖除霜改进

**摘要:** **目的** 解决某型舟桥装备在严寒地区环境适应性试验中出现的采暖除霜问题。**方法** 针对舟桥装备驾驶室采暖、除霜性能不足的问题进行故障树分析(FTA),对相关事件进行排查,提出整改措施,并在高低温综合环境模拟试验室进行验证。**结果** 在 $-40^{\circ}\text{C}$ 环境下,驾驶室温度在20 min内达到 $20^{\circ}\text{C}$ ,前挡风玻璃内表面无结霜现象,外表面除霜面积达95%以上。**结论** 增加燃油空气系统,更换电加热玻璃,在不影响装备正常使用和指标要求的前提下,解决了驾驶室采暖、除霜性能不足问题。

## Improvements of a Certain Pontoon Bridge Cab's Frosting and Heating System

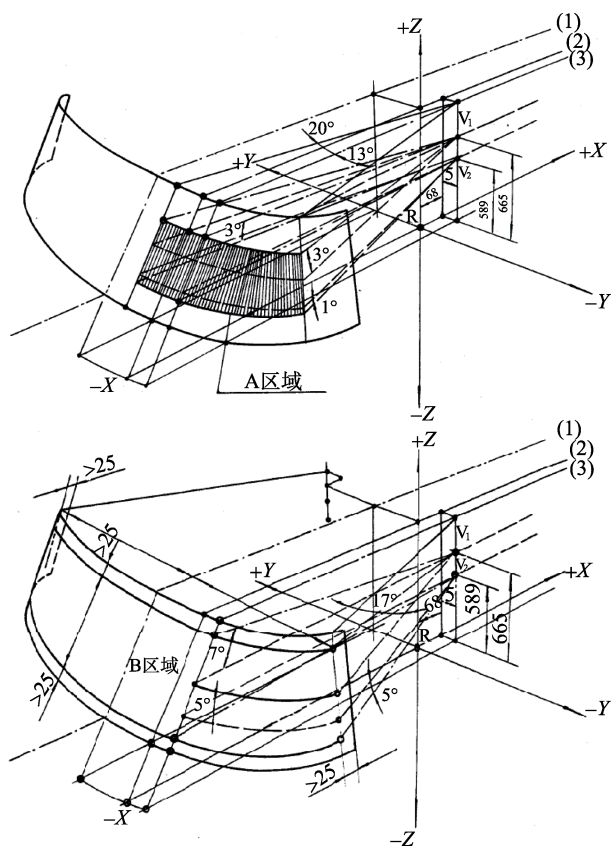
图 1 驾驶室采暖除霜区域

结合除霜适应性试验与行驶适应性试验,对行驶期间驾驶室前挡风玻璃、侧观察窗的除霜情况进行检查。除霜性能试验在低温环境试验室进行,要求试验开始 20 min 后,风窗玻璃 A 区域有 80% 完成除霜;开始 25 min 后,风窗玻璃 A' 区域有 80% 完成除霜;开始 40 min 后,风窗玻璃 B 区域有 95% 完成除霜(A、B 区域的确定如图 1 所示, A' 区域是以汽车纵向中间平面为基准面,与 A 区域相对称的区域)<sup>[3]</sup>。在适应性试验出车前,前挡风玻璃外表面结霜时间过长,影响驾驶员视线,带来安全隐患,现有除霜装置满足不了风窗玻璃除霜性能要求。

将现有风窗玻璃和侧窗玻璃换成电加热玻璃, 该玻璃除霜效果好, 效率高, 且已成功用于某型装备。由于试验样机风窗玻璃大, 其温升时间计算公式为:

除霜试验结果: 试验开始 20 min 后, 风窗玻璃 A 区域有 80% 已完成除霜; 开始 25 min 后, 风窗玻璃 A' 区域有 80% 已完成除霜; 开始 40 min 后, 风窗玻璃 B 区域有 95% 已完成除霜, 满足规定要求。

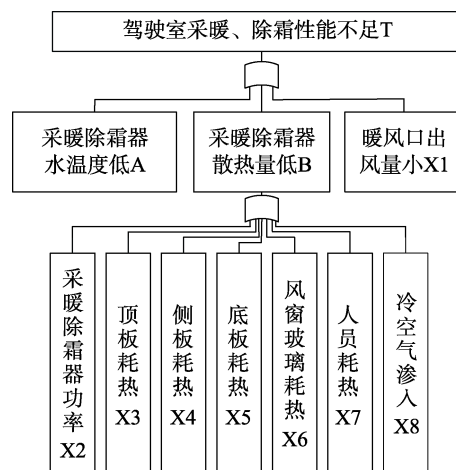
图 2 驾驶室采暖除霜不足 FTA 分析

首先确定驾驶室采暖、除霜性能不足为顶事件 T。装备采用水暖式暖风除霜系统,主要由采暖除霜器冷却液进水管、出风管等组成,采暖除霜器内置风扇和换热水箱。发动机启动后,冷却液温度升高,进入采暖除霜器的换热水箱,并与周围的空气进行热交换后,经冷却液出水管流回发动机。采暖除霜器的风扇将加热后的空气送至驾驶室内和风扇玻璃内表面,以起到采暖和除霜的作用。通过上述工作原理分析可知,驾驶室采暖、除霜性能不足主要是由于采暖除霜器进水温度低、散热量低、暖风口出风量小、驾驶室密封性不好。采暖除霜器散热量低主要因为采暖除霜器功率小、驾驶室耗热(顶板、底板、侧板、风窗玻璃)、人员散热、冷空气渗入等底事件引起。其中,冷空气渗入和上一层的密封性不好是一个事件,两者取其一。根据引起的层级关系,建立驾驶室采暖、除霜性能不足的故障树如图 2 所示。

综通过上所述, 影响顶事件的是采暖除霜器散热量低、暖风口出风量小两事件。

针对分析的问题事件, 调研在严寒地区进行的其他重型车辆, 结合试验样机驾驶室空间实际情况, 在驾驶室安装燃油空气加热器来改善采暖, 通过更换电加热风窗玻璃改善除霜性能<sup>[10-11]</sup>。
