# 基于故障树理论的舰船海水管系腐蚀失效原因分析及应用

**摘要:** 针对某型船板式冷却器 B10 海水管路频繁穿孔漏水问题, 本文基于故障树分析理论, 以故障海水管路的腐蚀环境、腐蚀形貌和腐蚀机理为层次, 将可能导致海水管路穿孔漏水的各种因素作为底事件列出, 通过逻辑联系形成上述问题管路的故障树模型。在逐一分析故障树各项底事件的发生原因和典型表现后, 将故障原因定位为 B10 管路与冷却器钛合金板片之间发生异种金属电偶腐蚀, 并进行了原理复现, 以验证分析的正确性, 最终提出包括增加电绝缘组件在内的一系列治理措施, 在船上实施后, 取得了较好的治理效果。该分析方法可为各类舰船海水管路腐蚀问题的分析定位和治理防护提供借鉴。

## Corrosion Failure Causes of Ship Seawater Piping Based on Fault Tree Theory and Its Application

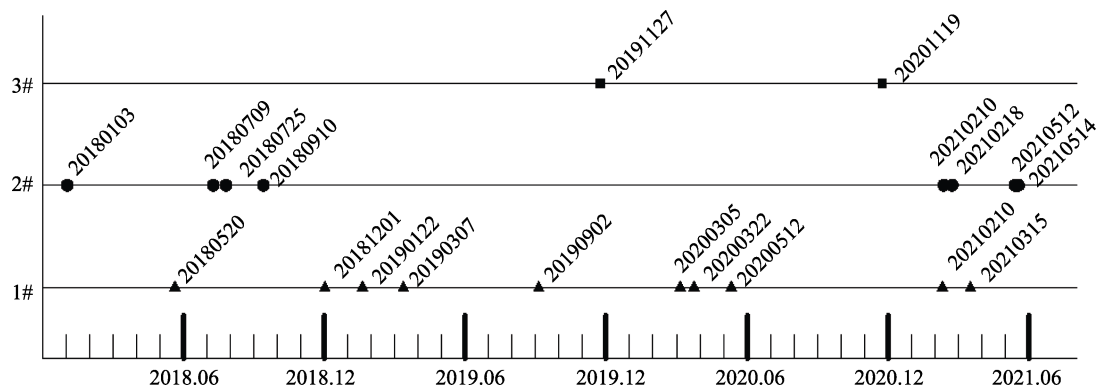
某型船陆续建造 3 艘,从 2018 年 1 月至 2021 年 6 月,3 艘船累计发生 20 次辅机舱板式冷却器海水进出口管路穿孔漏水故障。其中,1#船发生 10 次,2#船发生 8 次,3#船发生 2 次。各船穿孔漏水情况统计如图 1 所示(注:2#船在 2019—2020 年处于在厂等级修理阶段,期间板式冷却器未使用)。

图 1 某型船辅机舱板冷海水管穿孔漏水故障统计

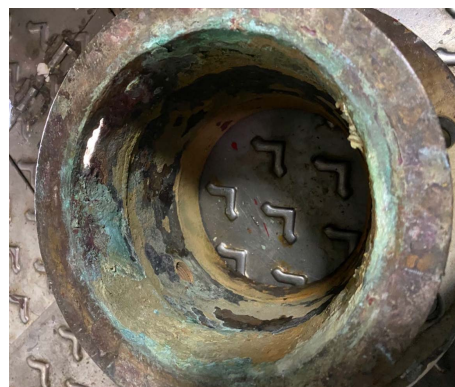
根据现场勘验情况,该型船板冷海水进出口故障管段状态主要表现为 B10 直管与翻边短管焊缝附近发生穿孔、沙眼、锈穿,最大穿孔尺寸约 30 mm×10 mm。穿孔大致沿管路焊缝周向分布,其附近管路的管壁呈纸样状减薄。管路内部及翻边短管端面可见铜绿物质,管路其他部位状态基本良好,阀门、附件等未见异常。整体来看,故障管段穿孔部位呈现比较明显的局部腐蚀特征。现场勘验主要情况如图 2 和图 3 所示。

图 2 穿孔管段内部形貌

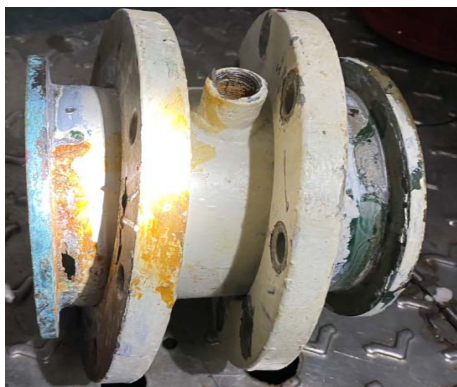
图3 穿孔管段外部形貌

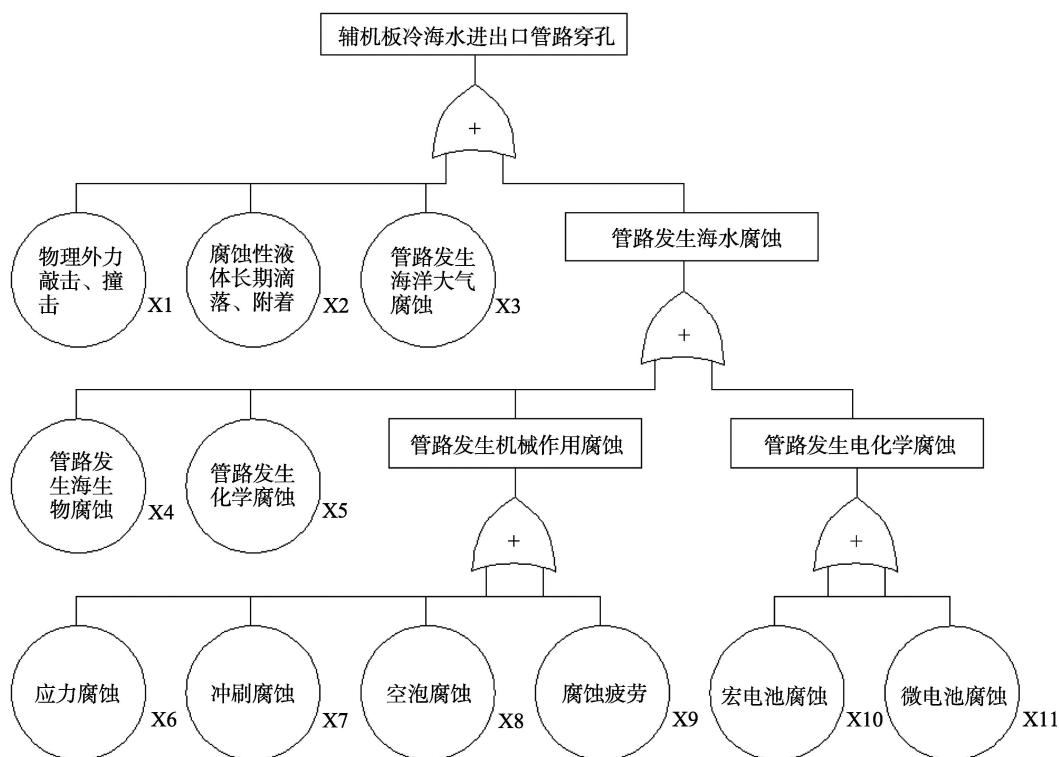
图6 辅机板冷海水进出口管路穿孔失效故障树

同, 有时在腐蚀过程中某项因素单独发挥作用, 但大部分情况下腐蚀是由多种因素联合作用的结果, 其中某 1 项或多项因素为主因, 其余因素为辅因。根据上文故障树解剖分析, 对引起该事件的全部底事件逐一进行排查, 该型船辅机板冷海水进出口管路锈穿故障问题定位为: B10 管路与系统中异种金属连接后发生宏电池腐蚀, 且 B10 作为电池中的阳极被腐蚀直至锈穿, 管路漏水。其他如焊缝附近紊流、管路海水沉积、管路对中不到位等也可能一定程度造成辅机板冷海水进出口管路腐蚀, 但结合本船同环境、同材质的其他管路部位腐蚀情况分析, 上述原因不是该型船故障的主要原因。

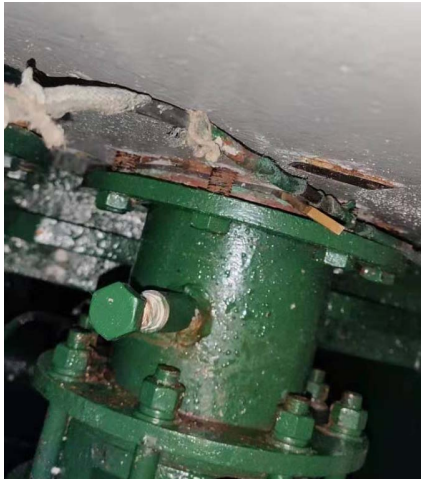
根据实船勘验情况, 故障管路 B10 短管翻边与钢质松套法兰直接接触, 未按设计要求做任何电绝缘隔离措施, 钢质松套法兰与冷却器法兰亦经螺钉直接连接, 未做电绝缘隔离, 如图 7 和图 8 所示。对于板式冷却器来说, 其固定压紧板与上下导杆直接固定, 钛合金板片也通过卡口与上、下导杆直接相连, 即板式冷却器的碳钢固定压紧板、上下导杆以及钛合金换热板均是偶接的, 如图 9 所示。

综合上述分析可知, B10 管通过松套法兰-钢质螺钉-板冷碳钢固定压紧板 (海水过流部位涂塑)-板冷上下导杆这一电通路与冷却器钛板发生偶接, 在海水环境下将发生异种金属宏电池腐蚀。在这一过程中, 电位较负的 B10 管失去电子, 发生氧化反应, 成为反应阳极, 将由固体的金属状态转变为海水溶液中的离子状态, 并不断地遭受腐蚀破坏。电位较正的钛合金板片则发生还原反应, 成为反应阴极, 其腐蚀速度得到减缓<sup>[21]</sup>。此外, 相对于钛板这个大阴极 (长约

图 7 海水进口处连接情况  
Fig.7 Connection of seawater inlet

2) 针对性措施。在松套法兰与 B10 翻边之间,以及松套法兰螺孔与螺钉之间加装非金属绝缘套筒<sup>[25]</sup>,将 B10 管与松套法兰、板式冷却器进行电绝缘,其典型示意如图 11 所示。

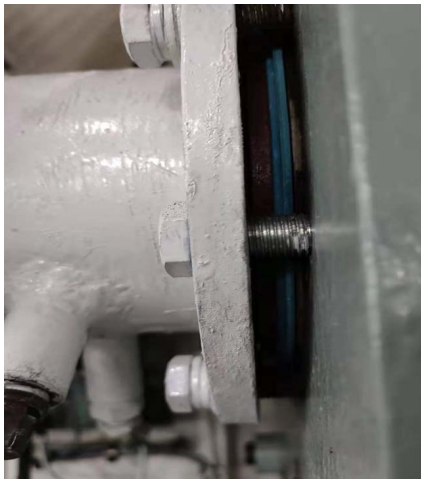
图 8 海水出口处连接情况  
Fig.8 Connection of seawater outlet

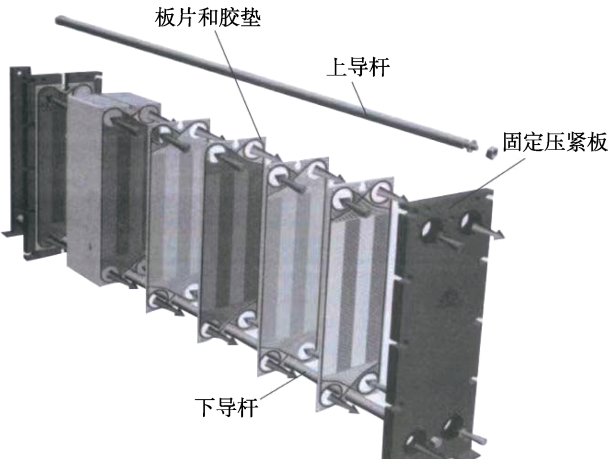
图 9 板式冷却器结构  
Fig.9 Structure of plate cooler

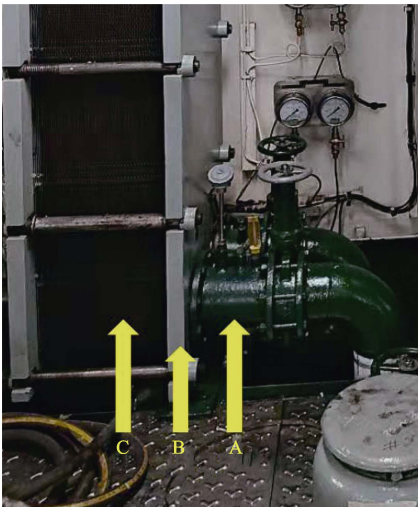
具体委托该型船轮机部门任选一台辅机板冷海水进口管路区域进行绝缘电阻测量, 测试所用仪器为 UNI-T UT501A 绝缘电阻测试仪 (量程为 0.00~99.9 MΩ 档, 精度为 3%+5)。测量时, 选取测点均为海水过流部件, 包括 B10 短管 (A)、冷却器固定压紧板 (B)、钛板 (C), 如图 10 所示。接线前, 将金属材料局部底漆、面漆刮除。实测结果显示, 被测区域 B10 管-压紧板、压紧板-钛板以及 B10 管-钛板之间的绝缘电阻均为 0.00 MΩ。

图 10 绝缘电阻及电压降测点分布  
Fig.10 Insulation resistance and voltage drop measuring points distribution

留的管系电绝缘状态测量应采用电压法或电流法<sup>[23]</sup>。考虑到被测管段内可能有残水未放干,为确保测试结果准确、可靠,采用电压法对被测海水管段绝缘情况进行了再次测量。测试所用仪器为 FLUKE F18B+数字万用表(量程为 0~4.000 V 档,精度为 0.5%+3),测点分布与图 10 相同。实测结果(见表 2)显示,被测区域 B10 管-压紧板的压降为 0.000 V,压紧板-钛板以及 B10 管-钛板之间的压降均为 0.001 V。

根据船东海水管系电绝缘相关技术要求的规定,干燥海水管路绝缘电阻小于 1 000 Ω、潮湿海水管路电压降小于 5 mV,则认为电绝缘失效。上述测试结果表明,该型船舶机舱集中板式冷却器进出口 B10 管与钛板电绝缘失效,并发生了偶接。基于舰船海水管路防腐蚀研究领域已有的各项电偶腐蚀基础理论和试验数据等,可推断 B10 管路与钛板在海水中将发生宏电池腐蚀,且 B10 管作为宏电池中的阳极被腐蚀。

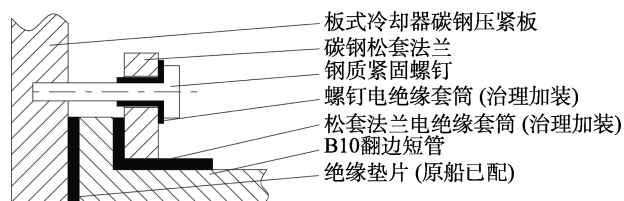
图 11 电绝缘措施

截至 2022 年 7 月,上述整改措施实施完毕已超过 10 个月,期间该型船反馈辅机中冷器使用正常,海水进出口管路未再发生此前腐蚀、穿孔、漏水现象。
