# 典型连接件防腐密封剂在加速环境下的失效分析

**摘要:** 针对某型飞机典型连接件的防腐蚀密封设计, 采用实验室加速环境谱开展验证试验研究, 结果表明含密封剂的防护体系在加速环境下发生了开裂失效。对密封剂的失效情况及原因进行了分析, 提出了密封剂失效后的解决途径及相应的改进方案。

## Failure Analysis of Typical Adapting Piece Anticorrosion Sealant in Accelerated Environment

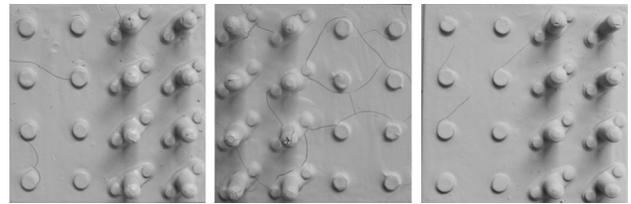
图2 试验件开裂形貌

典型连接件在实验室加速环境下的第一个循环试验中,完成湿热、紫外老化、低温低气压及热冲击试验后,试验件的防护体系发生了开裂现象,如图2所示。从图2可以看到,试验件的中间搭接板紧固件周

围萌生了超过10 mm长的裂纹,所有裂纹都起源于紧固件周围,而非连接部位的涂层则无裂纹产生。

验证结果表明连接部位整体表面使用底漆+密封剂+面漆的防护体系并不适用,密封剂和底漆、面漆的相容性差,导致了涂层表面裂纹产生;同时验证了修理措施的可行性和有效性,为今后飞机使用、维修中的类似结构失效问题提供了解决方案和途径。

连接件的密封设计已在现有飞机中得到了应用,从试验的结果分析,这些飞机在海洋环境服役过程中有可能出现密封剂开裂失效,影响飞机的腐蚀防护性能。为了今后能够在外场快速有效解决这个修理问题,采取喷涂单组分、快速固化的纳米涂料的方法进行局部修理和全局修理,并进行了试验验证。

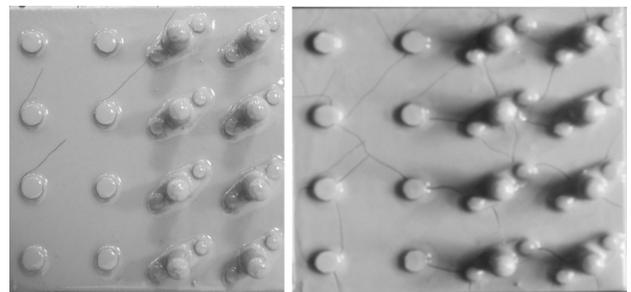
图3 试验件喷涂纳米涂料试验前后的形貌

紧固件周围涂层体系的开裂可能是由于面漆的延展性不够好所引起。为了验证是否由于面漆导致开裂,在原防护体系表面喷涂延展性更好的纳米涂料,试验件喷涂纳米涂料后的形貌如图3a所示。第一循环试验后,纳米涂料未裂,但纳米涂层下面的面漆继续开裂并扩展。第二循环试验后,纳米涂层由于内部裂纹的大量扩展而开裂,如图3b所示。因此,初步断定防护体系的开裂是由于面漆下方的密封剂开裂所引起。

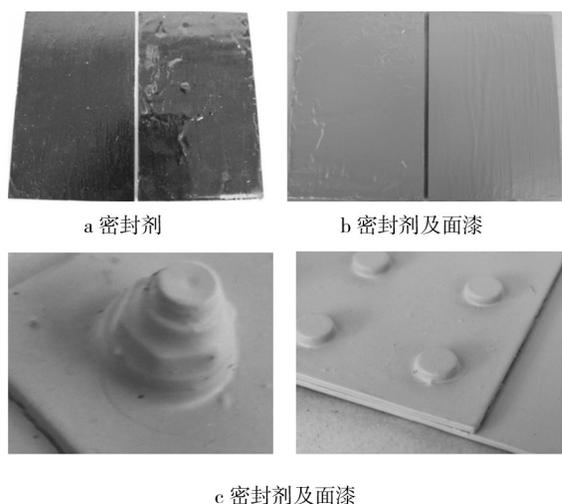
图4 结构形式和密封剂验证试验件  
Fig. 4 Structure and sealant verification test article

形式和面漆下方的密封剂开裂所引起,采用相同材料、相同密封工艺制备3类试验件,一是在平板件上直接刷涂密封剂(如图4a所示);二是在平板件上先刷涂密封剂后涂面漆(如图4b所示);三是在连接件上先刷涂密封剂后涂面漆(如图4c所示)。原防护体系的开裂是在低温低气压试验+热冲击试验后产生,因此开展3类试验件的低温低气压+热冲击试验,试验结果如图4所示。平板件上的密封剂和平板件上的密封剂+面漆体系均未开裂,而连接件上的防护体系开裂。初步断定防护体系的开裂受试验件结构形式、防护体系的类型和密封剂种类等因素影响。

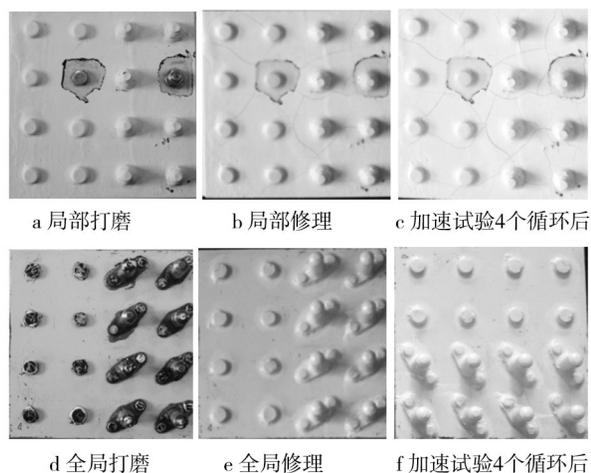
图5 局部修理和全局修理形式及试验结果  
Fig. 5 The typical local and entire repair forms and test results

对搭接部位的开裂处进行局部打磨,打磨后的试验件形貌如图5a所示。清洗后,喷涂底漆+纳米涂料。经一个循环试验后,局部修理区域涂层完好,无裂纹产生;未修理区域仍有裂纹产生,有向局部修

理区域扩展的趋势,如图5b所示。经4个循环试验后,局部修理区域涂层完好,无裂纹产生,未修理区域新增裂纹,如图5c所示。

对整个搭接部位进行全面打磨,打磨后的试验件形貌如图5d所示。清洗后,喷涂底漆+纳米涂料。经一个循环试验后,修理区涂层完好,无裂纹产生,如图5e所示。经4个循环试验后,修理区域仍无开裂现象,如图5f所示。
