# 某型武器复合材料漆层开裂原因分析及试验研究

**摘要:** 对某型武器进行环境试验考核时, 碳纤维复合材料出现了不同程度的漆层开裂现象, 针对这些问题, 进行了技术性分析, 并进行措施改进。通过确定合理的喷漆环境、表面质量、喷漆工艺及油漆厚度等, 某型武器碳纤维复合材料顺利通过环境试验, 漆层无开裂现象, 取得了良好的效果。

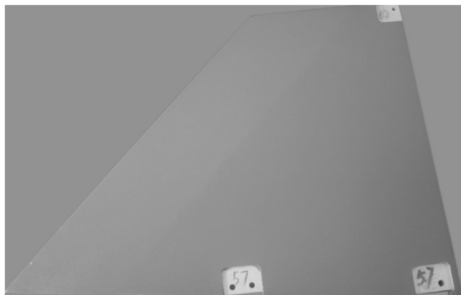
试片合格后,按照先温度冲击试验后湿热试验的顺序<sup>[6]</sup>,观察复合材料。油漆漆层无皱皮、剥落及开裂现象,如图2所示。

图2 试验后碳纤维复合材料漆膜质量
