# 飞机起落架常见故障及原因分析

**摘要:** 针对飞机起落架收放作动筒活塞杆划伤、轮轴磨损腐蚀、刹车盘异常磨损、下位锁开锁故障及收放摇臂裂纹等几种典型故障,从结构设计、材料、制造工艺、使用环境和日常维护几个方面分析了各故障产生的原因,提出了预防故障发生的建议,为今后飞机起落架设计提供参考和借鉴。

## Common Failure and Reason Analysis of Aircraft Landing Gear

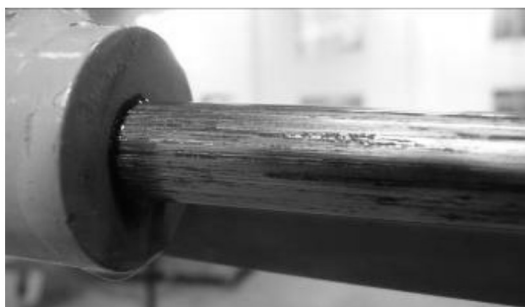
某飞机主起落架在进行实验室收放试验时,发现主起落架收放作动筒活塞杆出现大量划痕,且外筒与活塞杆接触部位有漏油现象。该飞机主起落架收放作动筒活塞杆选用高强度钢制造,外表面镀铬。主起落架收放作动筒活塞杆划伤状况如图1所示。

图1 收放作动筒活塞杆划伤状况

塞杆的往返运动理论上只与密封圈接触,导致坚硬的铬层划伤并且漏油,必然是活塞杆在往返运动时,非轴向运动,从而接触到了尖硬的钢件。通过检查分析作动机构和与活塞杆相配合零件的配合精度,造成主起落架收放作动筒活塞杆划伤漏油的原因主要有:1)下端盖外圆面与外筒配合精度低,下端盖内

圆面与活塞杆的配合表面粗糙度偏低,使活塞杆在往返运动中与下端盖直接接触;2)斜面推楔受力方向并非沿活塞杆轴向,导致活塞杆受到弯矩并发生弯曲,受力过程中斜面推楔的导槽与导杆的磨损较严重,配合间隙过大,使得活塞杆与下端盖内圆不同轴,易导致相互磨损。

3) 确保装配质量。在收放作动筒等运动部件装配过程中,要保证活塞杆与外筒之间的配合精度,确保收放作动筒运动的顺畅和其对油液的密封。

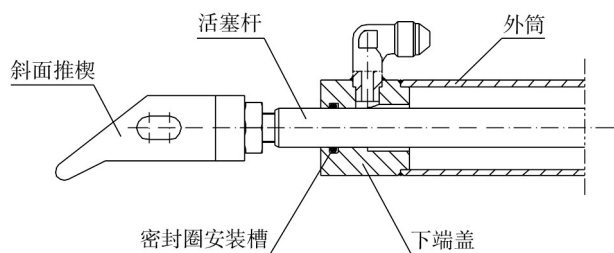
主起收放作动筒由活塞杆、外筒、斜面推楔、下端盖和密封圈等组成,如图2所示。经分析认为,活

图2 收放作动筒装配

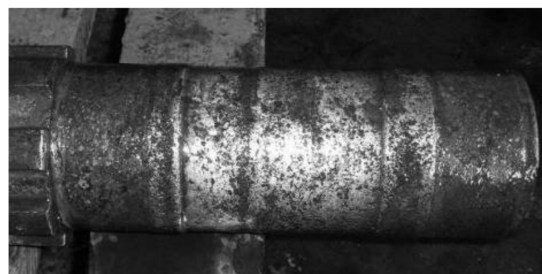
经过一段时间使用后,前起落架轮轴与轴承接触部位出现严重的磨蚀损伤,损伤范围和损伤程度如图3所示。

图3 前起落架轮轴磨损腐蚀状况

通常在润滑油脂的保护下,轴承能经受住海洋大气甚至海水的侵蚀,但是由于使用过程中油脂的脱落或流失,使轴承得不到应有的保护,在海水和载荷的共同作用下,轴承滚动体与轴保持架锈死<sup>[4]</sup>。另一方面,由于维护的原因,轴承间的润滑脂得不到适时的更换和补充,即使不被海水冲洗,润滑脂在经过一定的时间历程之后,也会老化干裂并脱落。在这两种情况下,轴承内的滚动体均不能进行滚转运动而是作一种滑移运动。随着时间的推移以及海水的腐蚀侵蚀作用,滚动体与内、外圈锈死在一起,导致轴承外环或内环与机轮之间发生相互滑移。综上所述,在干磨擦和海水腐蚀的条件下,轮轴与轴承的相互滑移会造成接触部位的磨蚀损伤。

4) 防止腐蚀侵蚀。由于水上飞机起落架结构经常受海洋大气和海水的侵蚀,故飞机每次飞行结束上岸后都应用清水对起落架结构进行彻底清洗,同时要及时更换和补充运动部件接触部位的润滑脂。

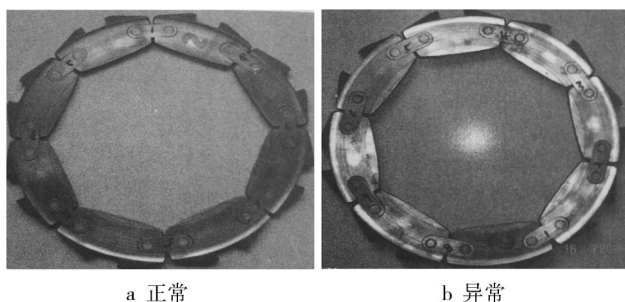
如图4所示,刹车动盘正常磨损会形成摩擦层(正常氧化为蓝色);刹车动盘异常磨损时动盘表面会出现白茬亮带。刹车盘动盘异常磨损主要特点是使用起落次数较少;动盘磨损量远大于静盘粉末冶金摩擦片的磨损,形成偏磨对偶盘;故障件部位在刹车装置两端,即最外侧的动盘(靠近气缸座)和最里侧(靠近承压盘)的动盘不是同时出现异常磨损,而且一面快速磨损;机轮内腔可见较多的铁粉堆积。

图4 刹车盘磨损面状态

该飞机机轮刹车材料(粉末冶金摩擦材料)适应速度范围有限,在低速低能条件下摩擦面的磨损性能差,在一定的场外使用条件下,粉末冶金刹车盘静盘切削、啃伤刹车钢动盘。个别动盘偏磨,可能是刹车盘沿轴向运动受阻,松刹车时不能及时脱开造成。由于现有技术标准(包括航标、国军标)对低速低能条件下的刹车性能没有考核要求,有些刹车摩擦材料配方设计缺陷就有可能在产品鉴定时不能及时暴露出来。

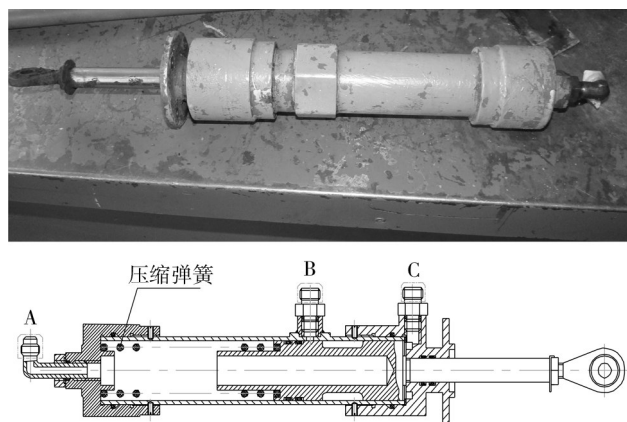
某型飞机在地面试车时,试车一段时间,机务人员发现右主起落架下位锁信号灯熄灭。立即检查,发现右主起落架下位锁锁销往锁作动筒内缩进3 mm左右,与终点电门脱离,终点电门电路断开,信号灯熄灭。锁销还在锁销孔内,仍然锁住了起落架支柱,因此没有出现重大事故。这一故障经常出现,成为一直以来困扰机务官兵的心头病。

主起下位锁为插销式结构,下位锁作动筒结构如图5所示。锁作动筒由液压推动活塞移动。当起落架支柱放下落到放下位置时,油液进入管嘴A,推动活塞杆使锁销移动直至上锁。此时,锁销顶推终点电门,当下位锁锁好时,起落架放下的指示灯即亮。收起落架时,由液压系统来的油液进入锁作动筒的管嘴C,推动活塞杆移动打开下位锁。压缩弹簧装配时的压缩量约20 mm,其作用在于当A腔的高压油消失后,防止锁销退出上锁状态。故障产生的原因可能为弹簧的预压缩量不够,预压力较小。处理故障时,在锁作动筒的内加3 mm的垫片,增大弹簧的预压力。再次经地面试车,该故障消除。

图5 下位锁作动筒
