# 某型发动机滑油供油导管裂纹分析

**摘要:** **目的** 研究确定某发动机滑油供油导管裂纹性质及其产生原因。**方法** 通过痕迹检查、断口观察、X射线能谱分析等试验方法,对滑油供油导管裂纹进行了综合分析。**结果** 滑油供油导管的裂纹性质为疲劳裂纹,疲劳起始于波纹管第1波谷的外表面。**结论** 波纹管存在装配张应力是导致滑油供油导管产生疲劳裂纹的原因;装配张应力是由于弯管焊接段与波纹管在焊接时不同轴造成的。

## Crack Analysis of Aero-engine Oil-providing Pipe

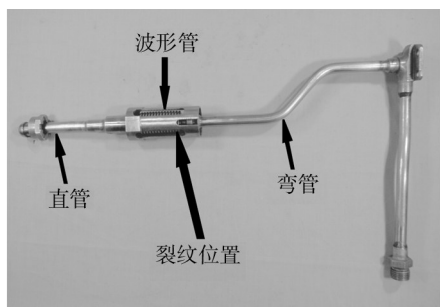
滑油供油导管由直管、波纹管 and 弯管三部分组成,之间采用银钎焊焊接,导管外观如图1所示。裂纹位置在波纹管右侧的第1波谷底部,方向与波纹管轴向基本垂直,长度约为8.7 mm,且已贯穿管壁,如图2所示。

图1 滑油供油导管外观

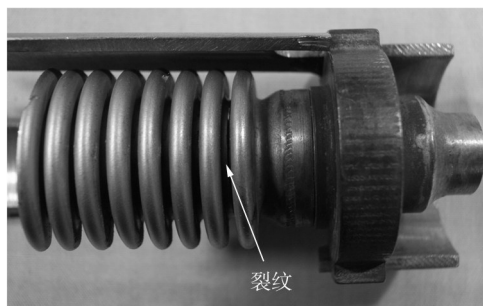
图2 裂纹部位外观

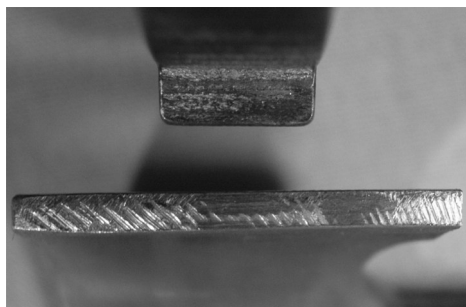
波纹管的一端有两个凸座,在正常工作时,凸座能够在套筒槽口内左右自由移动,保证波纹管沿轴向自由伸缩,用来补偿温度引起的轴向变形,凸座与套筒槽口之间有配合间隙,不允许相互接触摩擦。对波纹管进行了分解检查,在波纹管裂纹的背面、凸座与套筒槽口配合面上,有明显的沿波纹管轴向的擦伤,如图3所示;套筒内壁表面也有两段沿波纹管轴向的擦伤,如图4所示,这些特征表明凸座与套筒槽口配合面在工作时存在不正常接触摩擦。在靠近波纹管凸座内侧一端切取波纹管剖面,套在波纹管内的弯管周围间隙不均匀,与波纹管轴向明显不重

图3 凸座与套筒配合面擦伤痕迹

滑油供油导管安装在涡轮壳体内部,为发动机后支点提供滑油,当供油管工作温度存在梯度时,波纹管用来补偿供油管轴向尺寸的变化;焊接和装配滑油供油导管时,明确要求波纹管外表面不允许有划伤、碰伤、凹陷、鼓包等缺陷,不得随意拉伸、压缩,轻轻拉动波纹管时,波纹管的凸座能够在套筒槽内自由移动。波纹管外观检查表明,凸座与套筒槽口配合面上有明显的轴向擦伤,这些特征表明凸座配合面与套筒轴向不平行,波形管存在弯曲现象,即在波纹管中引入了装配张应力;波纹管的管壁较薄,容易拉伸或压缩,为弹性组件,当波纹管弯曲时,其承受的装配张应力或压应力往往由波形管的第1波谷部位承担。从裂纹产生位置来看,该部位正好处于波纹管弯曲方向的背面,为承受最大装配张应力部位。

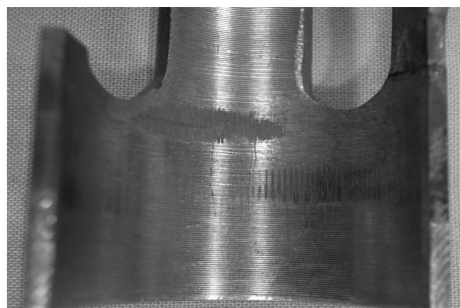
图4 套筒内表面擦伤痕迹

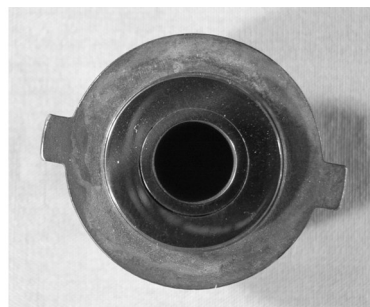
合,如图5所示。对波纹管其他部位进行检查,其他部位表面基本完好,未见明显的异常损伤等痕迹。

图5 波纹管剖面

焊接段套在波纹管内的弯管周围间隙不均匀,与波纹管轴向明显不重合,其倾斜方向与波纹管轻微弯曲方向一致,说明波纹管轻微弯曲是由于弯管焊接段与波纹管在焊接时不同轴造成的。

以上分析认为,波纹管存在装配张应力是导致波纹管在第1波纹处产生疲劳裂纹的原因,装配张应力是由于弯管焊接段与波纹管在焊接时不同轴造成的。

4) 建议承修厂加强波纹管焊接质量的控制,确保焊接时弯管焊接段与波纹管同轴,以避免此类故障再次发生。

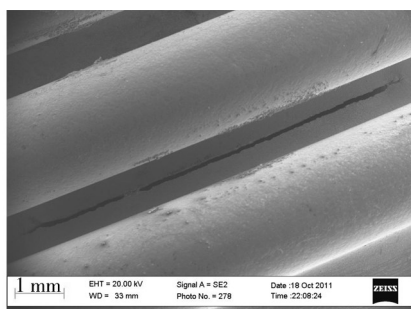
在扫描电镜下观察,裂纹正好位于波纹管第1波谷的中间部位,裂纹已张开,张口较宽,约为0.1 mm。在裂纹表面附近,未见有加工缺陷、腐蚀和异常损伤等痕迹,如图6所示。观察切取的波纹管剖面上,套在波纹管内的弯管周围间隙最大约为0.2 mm。

图6 裂纹形貌

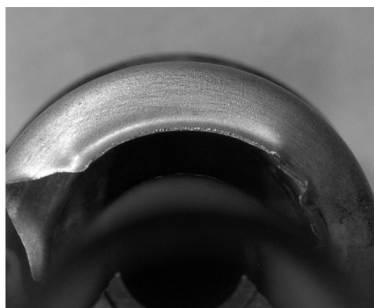
将裂纹断口打开,如图7所示,断口平齐,断面与波纹管的轴向基本垂直,断口及其周边未发现明显的塑性变形。在扫描电镜下观察,裂纹断口分为疲劳区和瞬断区两个部分,具有典型的疲劳断裂特征。疲劳区断口较光滑,疲劳起始于波纹管第1波谷的外表面,为线性疲劳源,源区未发现冶金缺陷、腐蚀和异常损伤等痕迹,如图8所示;疲劳起始区可见清晰的放射棱线、疲劳弧线和细密的疲劳条带特征。靠近波纹管壁内侧的断口较粗糙,为瞬断区,表面蹭伤、擦伤较严重,与疲劳区之间存在明显的分界线,形貌特征与疲劳扩展区也明显不同,如图9所示。人为撕裂断口微观形貌为韧窝特征,如图10所示。

图7 裂纹断口

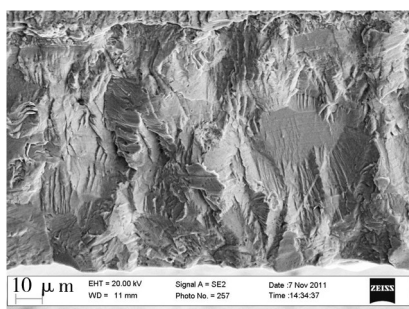
图8 断口源区形貌

断口分析表明,波纹管裂纹为疲劳裂纹。疲劳起始于波纹管第1波谷的外表面,疲劳区的疲劳条带细密,具有高周疲劳裂纹性质。疲劳源为线性疲劳源,从整条裂纹的外表面起始,说明疲劳裂纹产生部位承受了张应力,起始应力较大<sup>[2-4]</sup>。

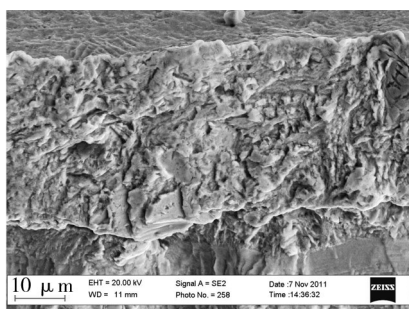
图9 瞬断区形貌

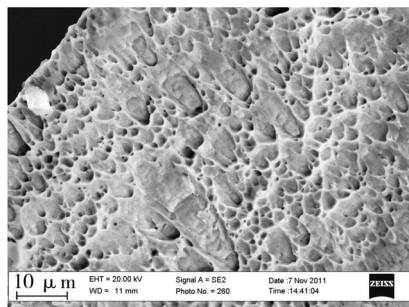
图10 韧窝形貌
