核电主管道取样管焊缝疲劳开裂案例分析

梁夏香, 段远刚

Case Analysis of Fatigue Cracking on the Weld of Sampling Connection of Main Coolant Lines

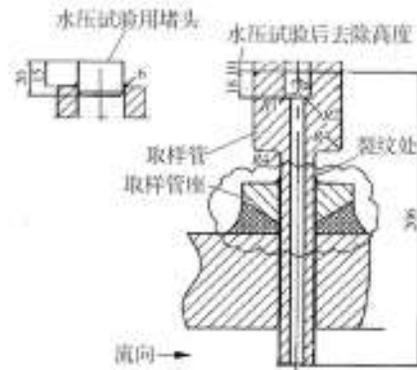
图2 堵头位置及裂纹位置

据现场了解, 该单位之前已多次出现过出厂水压试验后渗透检验发现该部位线性显示超标现象, 为共性问题。试验分析这些线性显示定性为裂纹, 裂纹位于主管道取样管焊缝焊趾边缘部位, 水压试验前堵头

安装位置和试验后出现裂纹的位置如图 2 所示。虽然之前的案例均已返修处理予以消缺, 产品均已出厂交付核电站使用, 但同部位重复出现渗透检验超标的线性显示现象, 说明一直未能真正找到开裂的根本原因, 给产品制造质量和运行安全带来很大隐患。

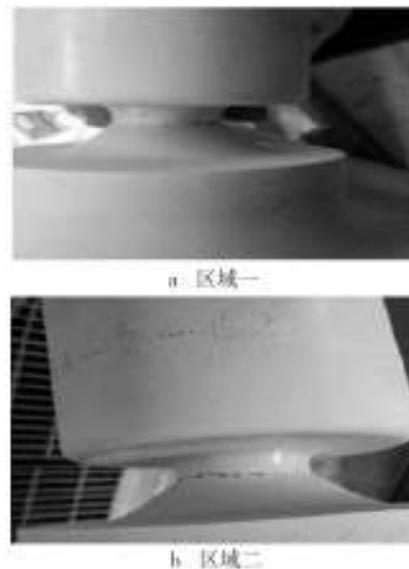
图3 焊趾处的PT线性显示

在该案例中, 宏观上线性显示主要集中在环向相对的两个区域, 相对取样管轴线呈对称分布, 两区域中心连线相对主管道轴线偏转一定角度, 如图 3 所示。密集断续显示或连续线性显示位于焊缝与取样管的焊趾部位熔合线附近, 环向长度分别为 30 mm 和 41 mm, 附近母材及焊缝外观无明显的塑性变形。经分析, 渗透检验的可见线性显示为裂纹。

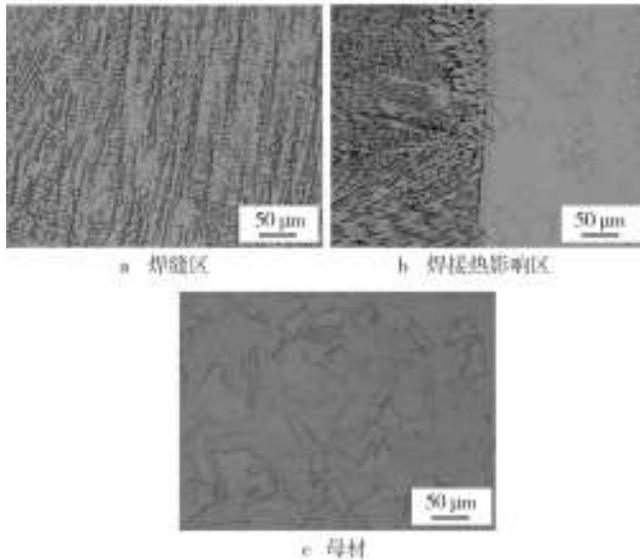
图4 取样管焊缝焊趾部位微观组织

图4中金相分析表明,焊缝、焊接热影响区、母材金相组织未见异常,未发现晶粒粗大及结晶裂纹、高温低塑性裂纹、未熔合、夹渣等缺陷。

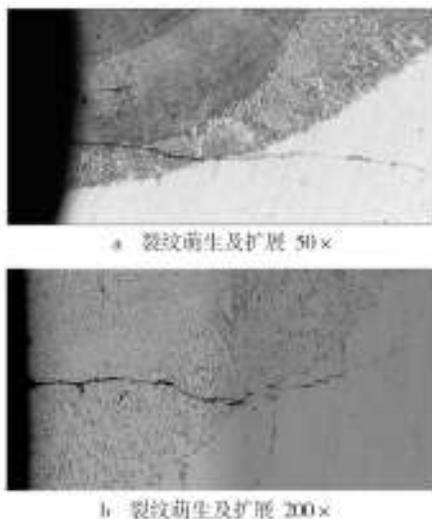
图5 裂纹形貌

裂纹形貌如图5所示,其中裂纹均起源于焊趾处外表面,为多点萌生并平行地沿径向往内壁扩展。裂纹主要呈穿晶状,主裂纹穿越焊缝、热影响区、母材。

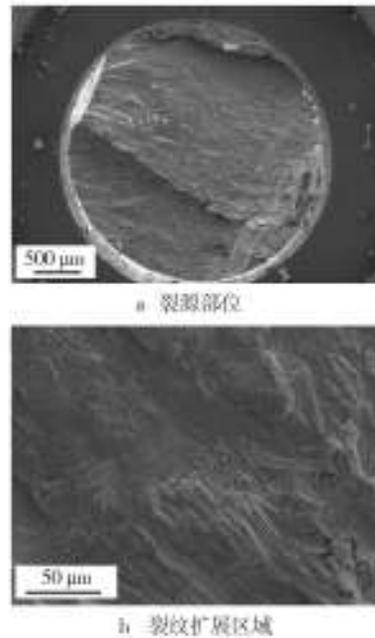
图6 裂纹断口形貌

采用机械方法将主裂纹打开,获得的断口形貌如图6所示。由图6可知,断口表面较平坦,裂纹起裂于外表面焊趾附近的机加工沟槽,沿与外表面垂直方向向内扩展,高倍观察扩展区存在清晰可见的疲劳辉纹。

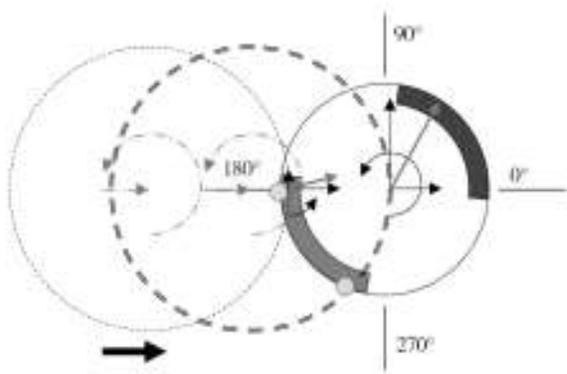
图7 堵头去除工艺

水压试验后机加工去除堵头的断面铣削如图7所示。水压试验后,为了将堵头去除,需要在距取样管上端面10 mm深度处铣削去除取样管和堵头的密封焊连接体,切削量为10 mm深。

机加工选用的是新型面铣刀,因缺乏切削力数据,只能用反证方式验证计算:假定铣削刀头施加的切削力为7000 N,距切削点约80 mm的焊缝部位,仅轴向拉应力即可达到517 MPa,这已经是材料的抗拉强度极限,再综合考虑推进力、焊接残余拉应力、几何不连续区应力集中,铣削加工中一个较小的切削力足以导致微区开裂。从制造经验看,铣削刀头进行面铣,7000 N切削力并不算很大,达到并不难,因此推断

铣削刀头面铣取样管时,由于等效与较大的弯矩作用,吃刀瞬时结构应力已处于较高水平,若再叠加加工过程中震动产生的交变应力,制造阶段出现疲劳损伤就不难解释。

铣削加工过程中,随着铣刀盘的行进,刀盘切削力和推进力的合力偏离基轴一定角度出现最大值,并且在叠加吃刀瞬时结构应力和焊接残余应力的部位产生最大拉、压应力。由于推进力基本稳定不变,刀盘旋转一周,极大值的切削力会由小变大再变小,最终的合力造成最大拉应力点在 $180^{\circ} \sim 270^{\circ}$ 区间交替摆动。在制造现场了解到,堵头切削量为10 mm,铣削每次吃刀深度为0.2~0.3 mm,需要反复多次铣削才能去除堵头。当反方向铣削时,切削方向不变,推进力不变,刀盘旋转一周中极大值的切削力会由小变大再变小,最终的合力造成最大拉应力点在 $0^{\circ} \sim 90^{\circ}$ 区间交替摆动。

在铣削加工过程中,随着铣刀盘的行进,刀盘每触及工件初始吃刀点产生最大拉应力,相对的背刀侧则产生最大压应力,铣除后原吃刀点释放回弹造成最大压应力,相对的背刀侧则因释放回弹变成最大拉应力,完成一个交变应力循环。奥氏体不锈钢属面心立方结构,晶内易发生位错滑移,材料的抗疲劳损伤能力相对较弱,即使不存在原始缺陷,在应力的作用下也较易因滑移萌生初始裂纹,面临这样的循环交变应力,再叠加相对高的焊接残余应力以及几何不连续区域的应力集中,一个较小的刀头切向力就可以在图7中 $0^{\circ} \sim 90^{\circ}$ 及 $180^{\circ} \sim 270^{\circ}$ 之间区域产生疲劳裂纹。

综上所述,来回往复多次的铣削,造成在 $0^{\circ} \sim 90^{\circ}$ 及 $180^{\circ} \sim 270^{\circ}$ 之间持续萌生微裂纹,反复出现,不断沿径向向内扩展,最终形成宏观疲劳裂纹。

制造阶段应保证合格产品交付工程现场,每个工序都不能大意,应严格控制焊接工艺,保证角接环缝的型面质量,圆滑过渡,尽量减少存在形状突变;应磨除已存较深的加工沟槽,改善应力集中状况;加强加工前的准备,对角接环缝附近区域采取稳固措施后再进行加工,以降低加工操作的瞬态应力水平;在取样管堵头切除加工时,应优选刀头,避免高切削力,并严格控制操作手法,减少发生摇摆、扭转现象,尽量减小疲劳载荷,施治根除水压试验后由于加工操作导致的开裂。
