# 浅析某型导爆索组件环境试验中的断裂问题

**摘要:** **目的** 分析某型导爆索组件断裂问题产生的原因。**方法** 采用平板试验件模拟实际使用状态, 用于考核导爆索组件的环境适应性及分离功能。**结果** 试验件中导爆索组件均出现了断裂, 且存在三处明显磨痕, 而且有一发平板试验件的辅助限位板出现了断裂。**结论** 辅助限位板刚度不足, 导致导爆索组件出现疲劳断裂, 增加辅助限位板厚度, 可有效提高其刚度, 防止断裂问题产生。

## Fracture Problem of the Detonating Cord Assembly in Environmental Test

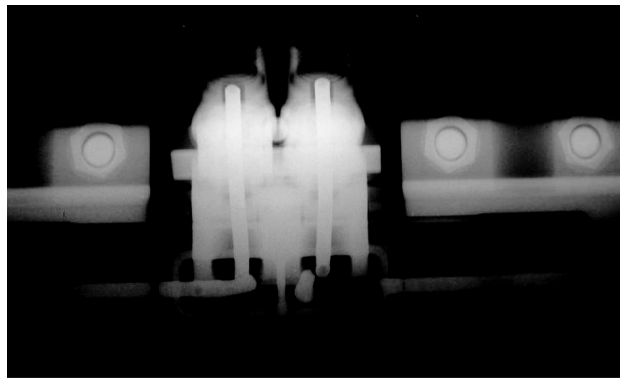
图2 导爆索组件断裂位置射线无损检测情况  
Fig.2 Nondestructive testing of the broken position of the detonating cord assembly

在对某导爆索组件的一批次验收试验中,12发标准试验件在按规定试验流程完成所有试验工序后的最后一次射线检查中发现,12发试验件中导爆索组件均出现了断裂,其断裂位置位于导爆索组件的拐弯处,如图2和图3所示。其中图2为断裂产品涉嫌检测照片,图3为断裂产品断裂位置。

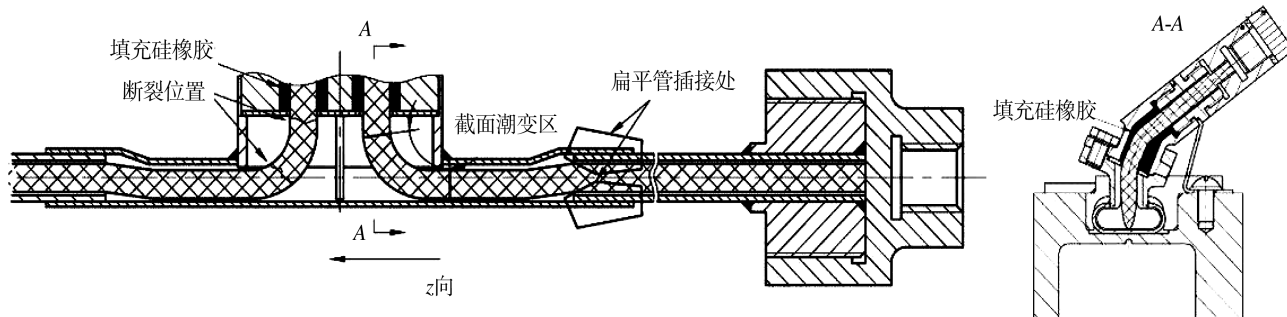
图3 导爆索组件断裂位置  
Fig.3 Schematic diagram of the fracture position of detonating cord assembly

所有出现问题的导爆索组件中均存在三处明显磨痕,主要分布在对接管组件拐角对应位置处、导爆管组件端头与导爆索组件的接触处,以及导爆索组件与对接管组件的接触处。在12发试验件导爆索组件中,有1发平板试验件的辅助限位板出现了断裂,具体情况如图4所示,其余平板试验件,在辅助限位板靠近中心螺栓连接处,有不同程度的变形。

通过故障现象分析及底事件排查,导爆索组件断裂原因可确定为:平板试验件在z向振动条件下,由于辅助限位板刚度不足,致使导爆管组件与对接管组件间产生相对位移,带动导爆索组件往复运动,从而使导爆索组件拐弯处产生交变弯曲应力,长时间作用下导致了疲劳断裂的出现。

针对导爆索组件断裂的故障原因,通过限制试验件中导爆索组件在z向的位移,达到防止导爆索组件断裂的目的。其改进措施为:将钢制辅助限位板厚度由1.5 mm增加为5 mm,以提高辅助限位板刚度。

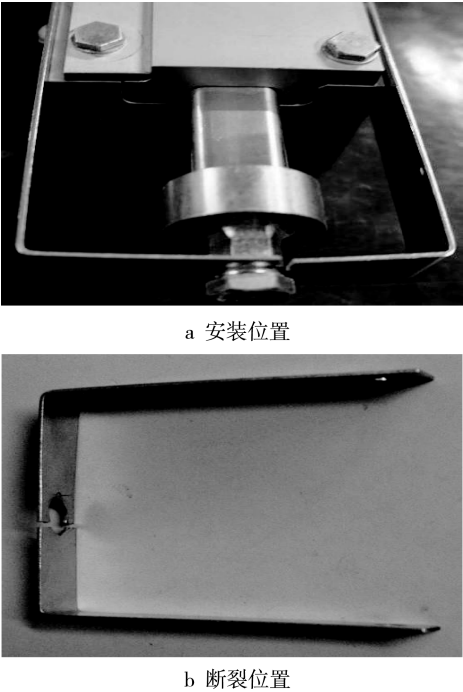
图 4 试验件辅助限位板  
Fig.4 Test piece auxiliary limit plate

5)辅助限位板刚度不足的影响。在设计上,辅助限位板的作用是为了固定导爆管组件,避免在振动过程中导爆管组件与对接管组件产生错位位移。如果辅助限位板刚度不足,则在振动试验过程中,尤其是z向振动条件下,该错位会引起导爆索组件发生往复运动位移,从而在导爆索组件拐弯处产生交变弯曲应力,在长时间交变应力作用下,有可能导致导爆索组件出现疲劳断裂。为验证这一影响因素,试验通过装配与故障平板试验件相同试验状态的7根导爆索组件进行试验,试验条件亦完全相同,即按验收振动试验条件进行试验,完成三方向振动试验。试验中观察到,在z向振动中导爆管组件存在反复位移情况。试验后对试验件进行分解检查,发现7发试验件中导爆索组件均存在断裂,且有3发试验件的辅助限位板出现疲劳断裂,故障得到复现。

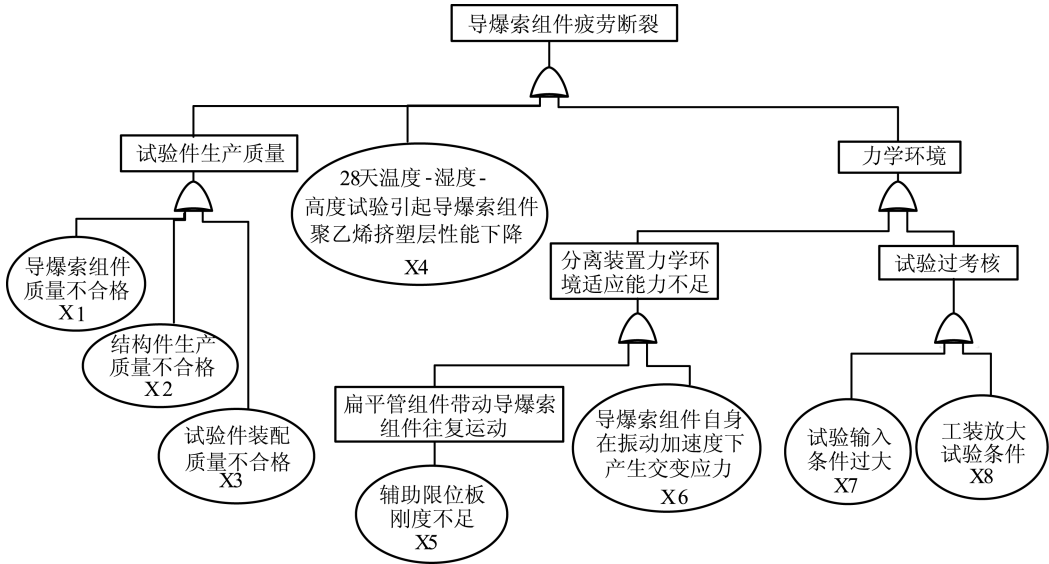
图 5 故障树  
Fig.5 Fault tree

针对导爆索组件疲劳断裂问题,结合故障现象分析结果,考虑到低频冲击、冲击和过载等三项试验时间均较短,不具有产生疲劳试验的基本条件,因而可以将其排除。建立了以导爆索组件疲劳断裂问题为顶事件的故障树<sup>[11-13]</sup>,共梳理出 8 个底事件,如图 5 所示。
