# 某型飞机液压泵安装座螺栓断裂失效分析

(中国民用航空飞行学院 飞机修理厂, 四川 广汉 618307)

## Fracture Failure Analysis of Hydraulic Pump Mounting Seat Bolt for a Certain Type of Aircraft

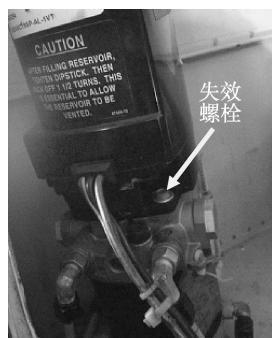
图1 液压泵

某机型飞机在定检时发现数架飞机液压泵安装座固定螺栓出现断裂, 其固定螺栓在未使用太长时间的情况下即发生该问题。由于该件属于主要紧固件(安装位置见图1), 紧固功能失效后可能造成液压泵工作失效。为此, 需要找到螺栓断裂的原因。文中对该位置存在断裂的螺栓进行断口形貌观察、力学性能和组织分析, 以确定螺栓断裂失效原因, 消除安全隐患<sup>[1]</sup>。

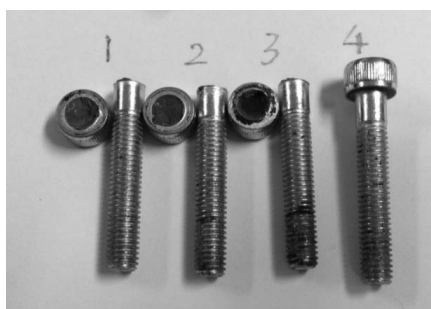
图2 螺栓取样位置

螺栓供应商提供的螺栓制造标准为: ISO 4762 标准, M5 mm×30 mm, Gr12.9, 表面镀锌, 螺栓材料满足 ISO 898 成分及机械性能要求<sup>[2]</sup>。选取3根断裂的螺栓以及一根同批次新螺栓进行实验, 如图2所

示。截取方线框内试样材料进行断口观察与分析, 截取圆形线框内试样进行硬度和组织观察。

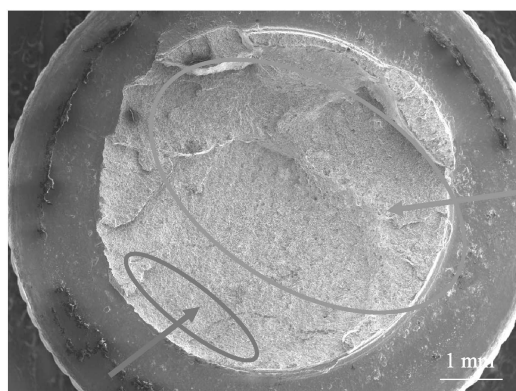
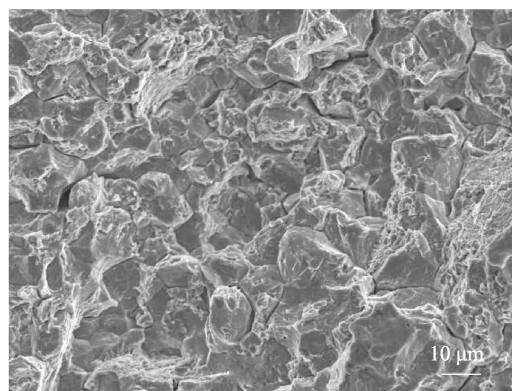
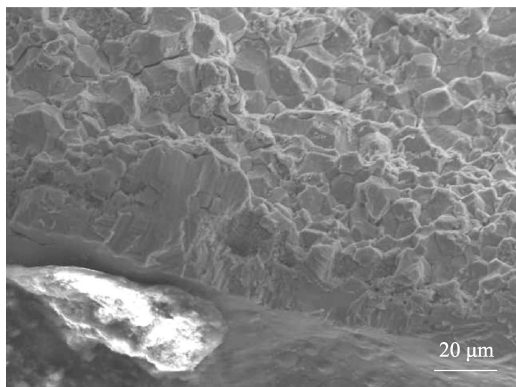
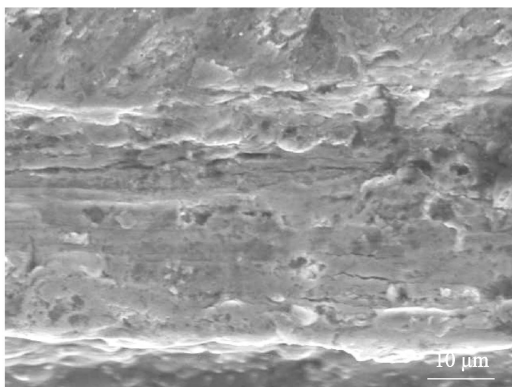
图3 1#断裂螺栓 SEM 观察

3—5 所示。可以看出, 螺栓断面的各区域均呈现出沿晶断裂和解理断裂特征, 同时存在大量二次沿晶裂纹和鸡爪纹。对断口边缘进行观察, 发现均无明显的腐蚀氧化特征<sup>[3]</sup>, 但有较为明显的氢脆断裂断面特征。

出于安全考虑，使用方应更换该批次螺栓，并告知生产供货商。供货商方面对螺栓生产流程和工艺进行检查，对淬火后的回火环节进行把控，控制产品硬度。同时对镀锌后除氢工艺的温度和时间进行把控，保证除氢质量。

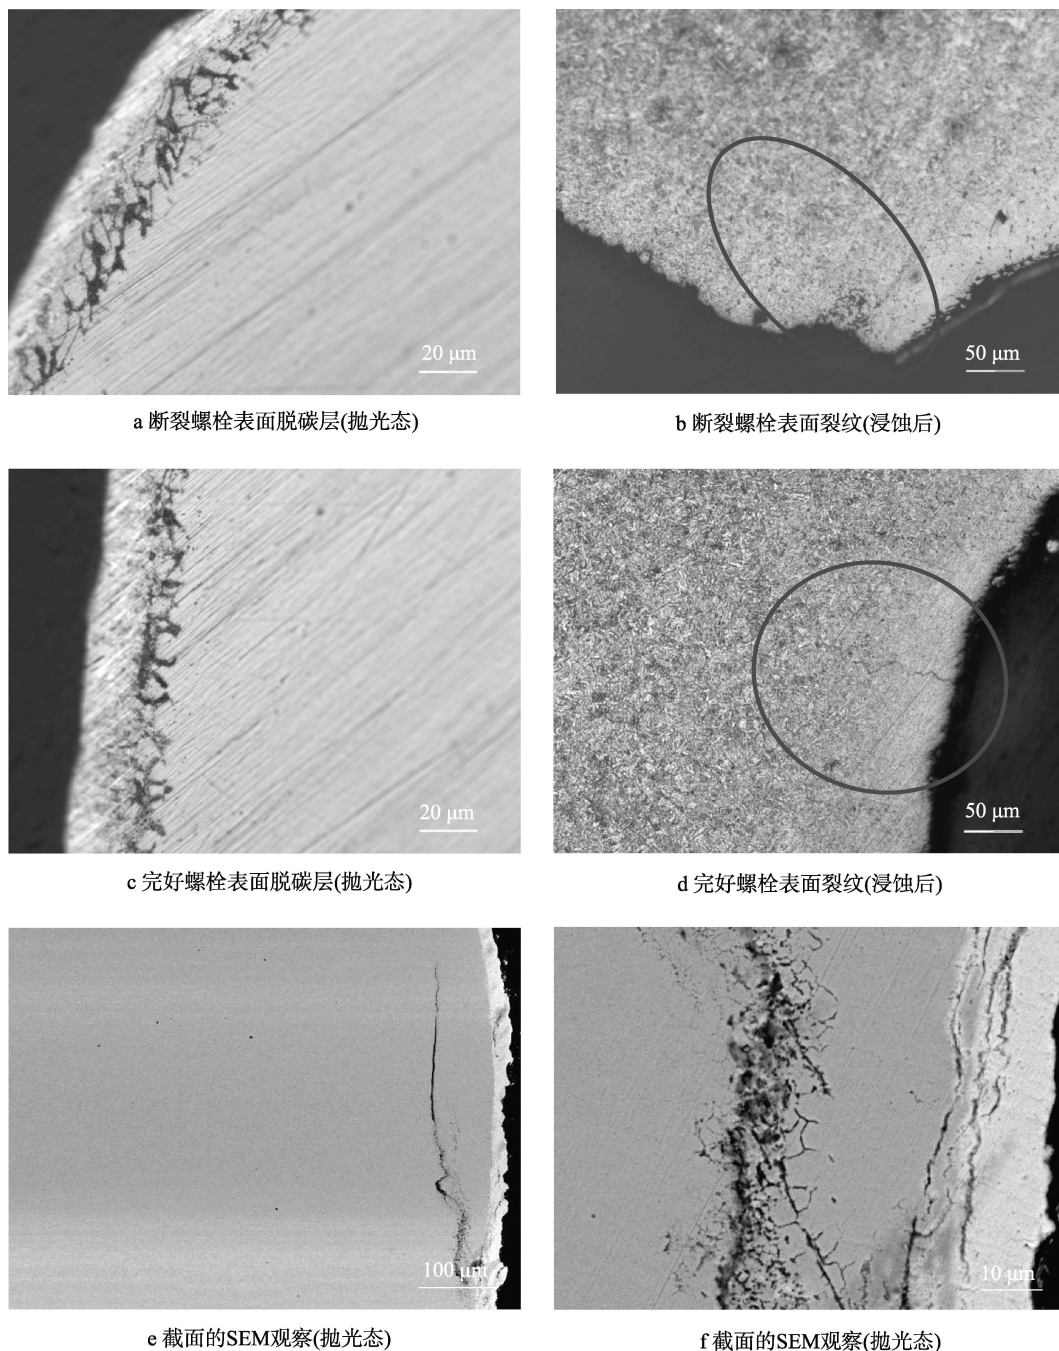
图6 螺栓表面脱碳层检查结果(浸蚀剂:4%硝酸酒精溶液)

对四颗螺栓试样表面脱碳层进行检查, 均有不同程度的脱碳, 并且在螺栓断口裂纹发生的前缘可见不同尺寸和深度的微裂纹<sup>[4]</sup> (如图 6 所示)。微裂纹沿组织晶界延伸和生长, 部分裂纹深度穿越整个脱碳层, 深度在 0.1 mm 以上。该裂纹可能是断口发生时断口发生扩展的次生裂纹, 也可能是螺栓制造过程中残留的表面缺陷。

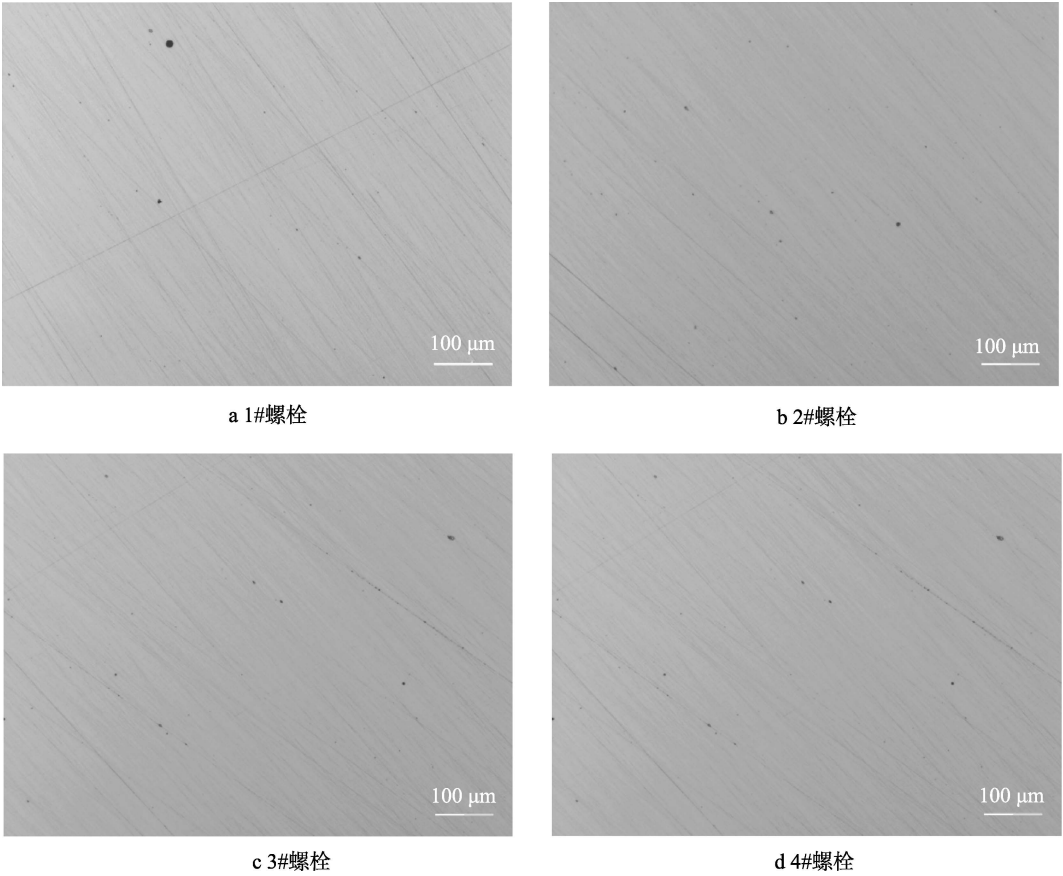
图 7 螺栓夹杂物检查结果

对四颗螺栓试样夹杂物进行检查, 结果如图 7 所示, 夹杂物均低于 GB/T 10561 1.0 级以下。排除夹杂物引起断裂的可能。

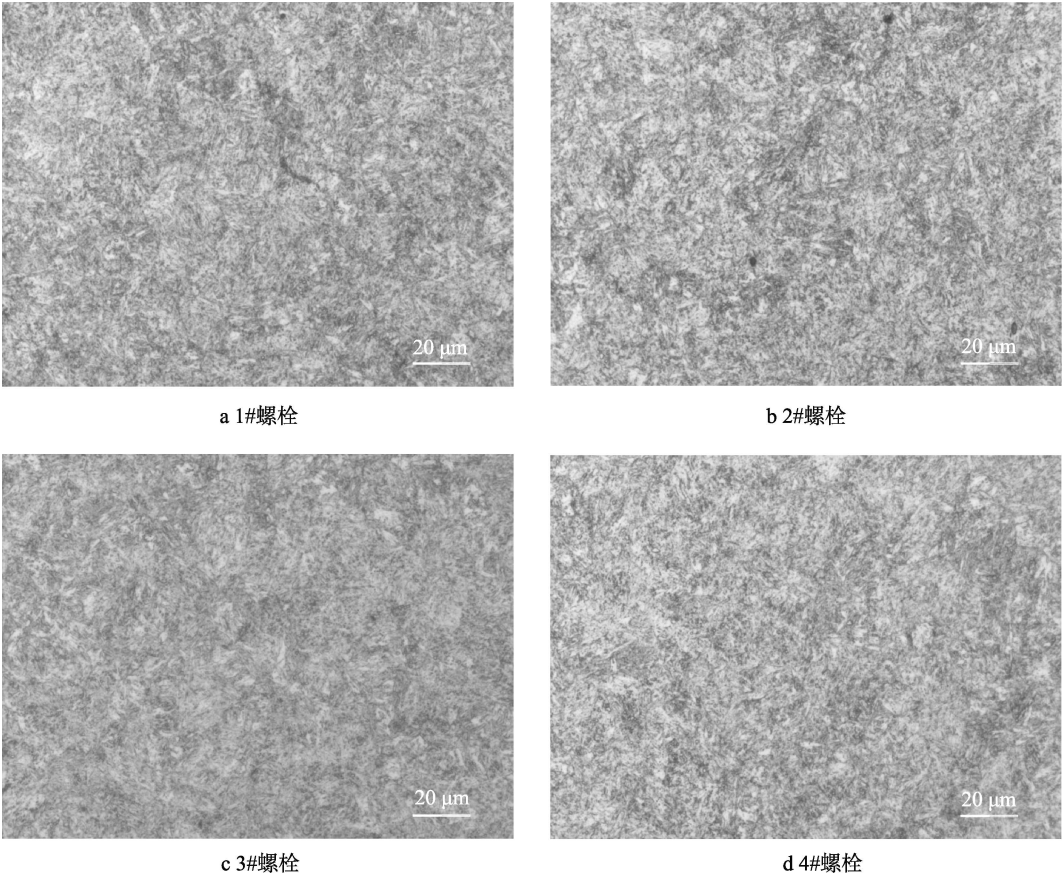
图 8 螺栓组织检查结果（浸蚀剂：4%硝酸酒精溶液）

同时对四颗螺栓试样微观组织检查结果, 如图 8 所示, 均未见有害组织磷化物分布。排除磷化物造成断裂的可能性。
