# 某型飞机外翼5—8肋损伤原因分析及修复探讨

**摘要:** **目的** 分析某型飞机外翼5—8肋油箱区结构不同程度损伤的原因, 制定修复方案。**方法** 采用受载分析、有限元仿真计算、静力试验数据分析等强度计算方法分析损伤产生的原因, 采用扫描电子显微镜和光学显微镜对磨痕形貌进行观测等失效分析, 对损伤结构件开展失效模式分析, 根据损伤原因及失效模式制定科学简便的修复方案, 同时对损伤长桁采取的修补措施进行强度校核。**结果** 通过对外翼油箱充压破坏理论分析、有限元仿真计算、静力试验数据反推, 并结合飞机实际损伤情况, 得出油箱破坏理论分析危险薄弱部位与真实破坏情况一致的结论。有限元仿真计算最危险结构部位与实际结构首先发生破坏部位吻合, 可作为深入制定修复方案及推测实际加载压力的依据。通过静力试验数据反推、结构实际损伤及有限元仿真计算结论得出, 外翼5—8肋结构出现损伤时油箱施加压力约0.5 MPa, 针对损伤制定了更换外翼油箱内部第5—8肋损伤结构和贴补加强损伤长桁的修理方案, 经结构强度校核, 满足设计要求。**结论** 分析认为外翼5—8肋油箱区结构损伤原因为油箱压力超过设计值导致结构过载断裂, 采用贴补加强修理损伤长桁和更换第5—8肋损伤结构的修复方案能够满足强度设计要求, 可指导同类飞机类似结构损伤故障的原因分析和修理, 提醒同类飞机维修人员在飞机维护时应关注外翼油箱压力超压问题。

## Cause Analysis and Repair Discussion on Structure Damage of the Fifth to Eighth Rib Structure of an Aircraft Wing

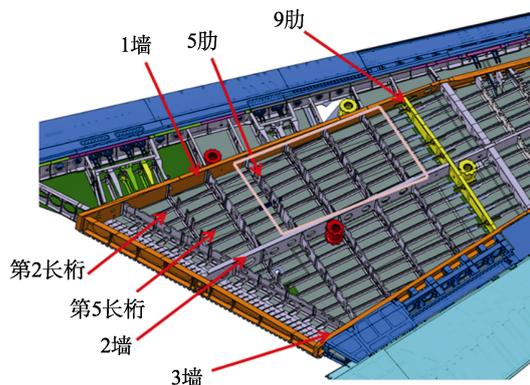
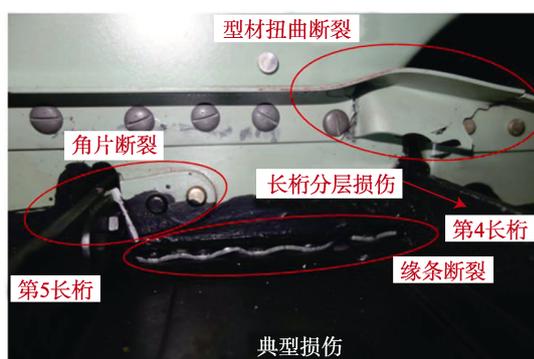
图 1 机翼油箱损伤部位结构

第 1—2 纵墙间 6、7、8 肋与壁板连接的下半肋局部损坏，直角角材、与下壁板长桁连接角材损坏。下壁板第 5—8 肋间的第 3—6 长桁立边、卧边均有不同程度的分层。第 6—8 肋间第 1 纵墙与下壁板连接填角处密封剂有裂口。第 5 肋上第 2—8 长桁间填角处密封剂和第 4 肋上第 4—5 长桁间填角处密封剂有裂纹。第 2—3 纵墙间第 8 肋第 12—13 长桁处填角处密封剂有裂纹。第 7 肋上第 9—13 长桁密封剂填角有长约 2 mm，宽约 0.1 mm 的裂纹。损伤部位结构简图及典型损伤如图 1 所示。

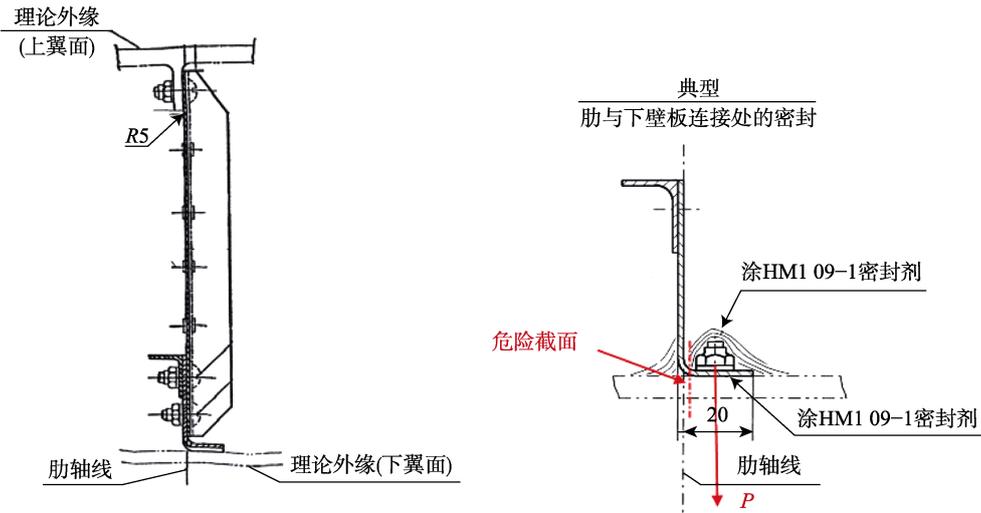
图2 外翼油箱钣金肋与上、下壁板连接示意

某型飞机外翼油箱气密性检查规定充压值为 0.04 MPa，在燃油箱静力试验情况中极限充压值为 0.135 MPa，试验时飞机状态与气密性检查状态基本一致。经对损伤飞机破坏形式进行详细理论分析，结合对外翼油箱区上、下壁板与第 1—9 肋连接结构形式对比，认为破坏原因是由于充压过大，导致上下壁板对肋腹板产生较大  $y$  向拉力。对于上壁板结构， $y$  向拉力通过筋条与腹板连接螺栓直接传递，而下壁板结构通过 L 型材与肋腹板连接， $y$  向拉力在 L 型材倒角根部产生附加弯矩，从而导致了 6、7、8 肋处下缘条连接型材破坏，如图 2 所示。

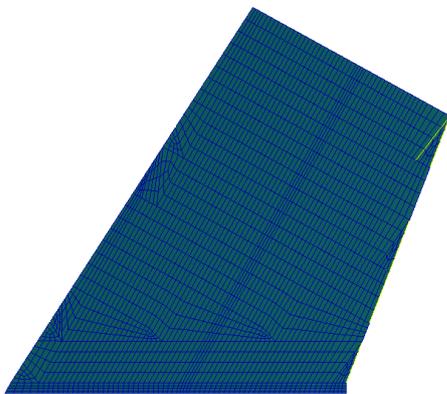
图3 外翼油箱有限元细化仿真

在有限元仿真计算时，在油箱区施加 0.8 MPa（暂定压力值）均布压力，进行计算分析，油箱区有限元模型如图 3 所示。

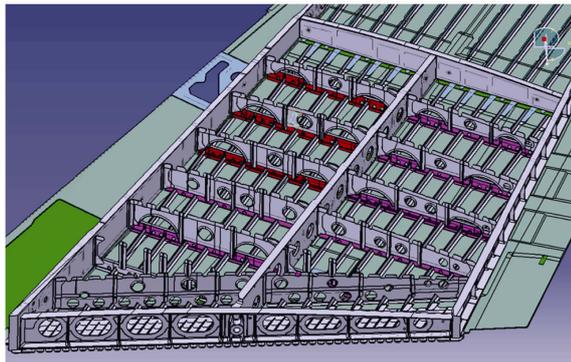
图 4 外翼油箱仿真计算破坏部位 (0.8 MPa) 与实际破坏部位对比

经上述计算分析，外翼油箱区第4肋、第6—8肋下半肋危险截面应力水平基本相当，第5肋应力水平相对较小，其他肋应力较低。在0.8 MPa油箱压力下，仿真分析计算损伤部位与实际结构损伤部位对比如图4所示。

1) 仿真计算结果与飞机实际损伤情况及损伤位置均一致，因此仿真计算损伤部位结论可作为飞机进一步检查及维修的依据。

2) 结合飞机实际损伤情况，通过将仿真数据最危险下半肋应力反推，判断实际操作中外翼油箱充压应在0.5 MPa左右。

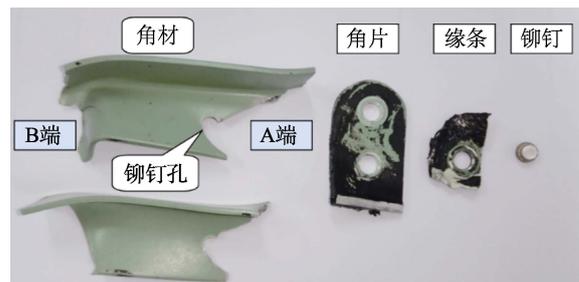
图 5 损伤结构部局部零件外观形貌

两件角材均发生明显变形, 两端均存在断裂现象, 其中直角一端存在一处铆钉孔, 将其标记为 A 端, 另一端记为 B 端。角片和缘条也均存在变形, 外观形貌如图 5 所示。

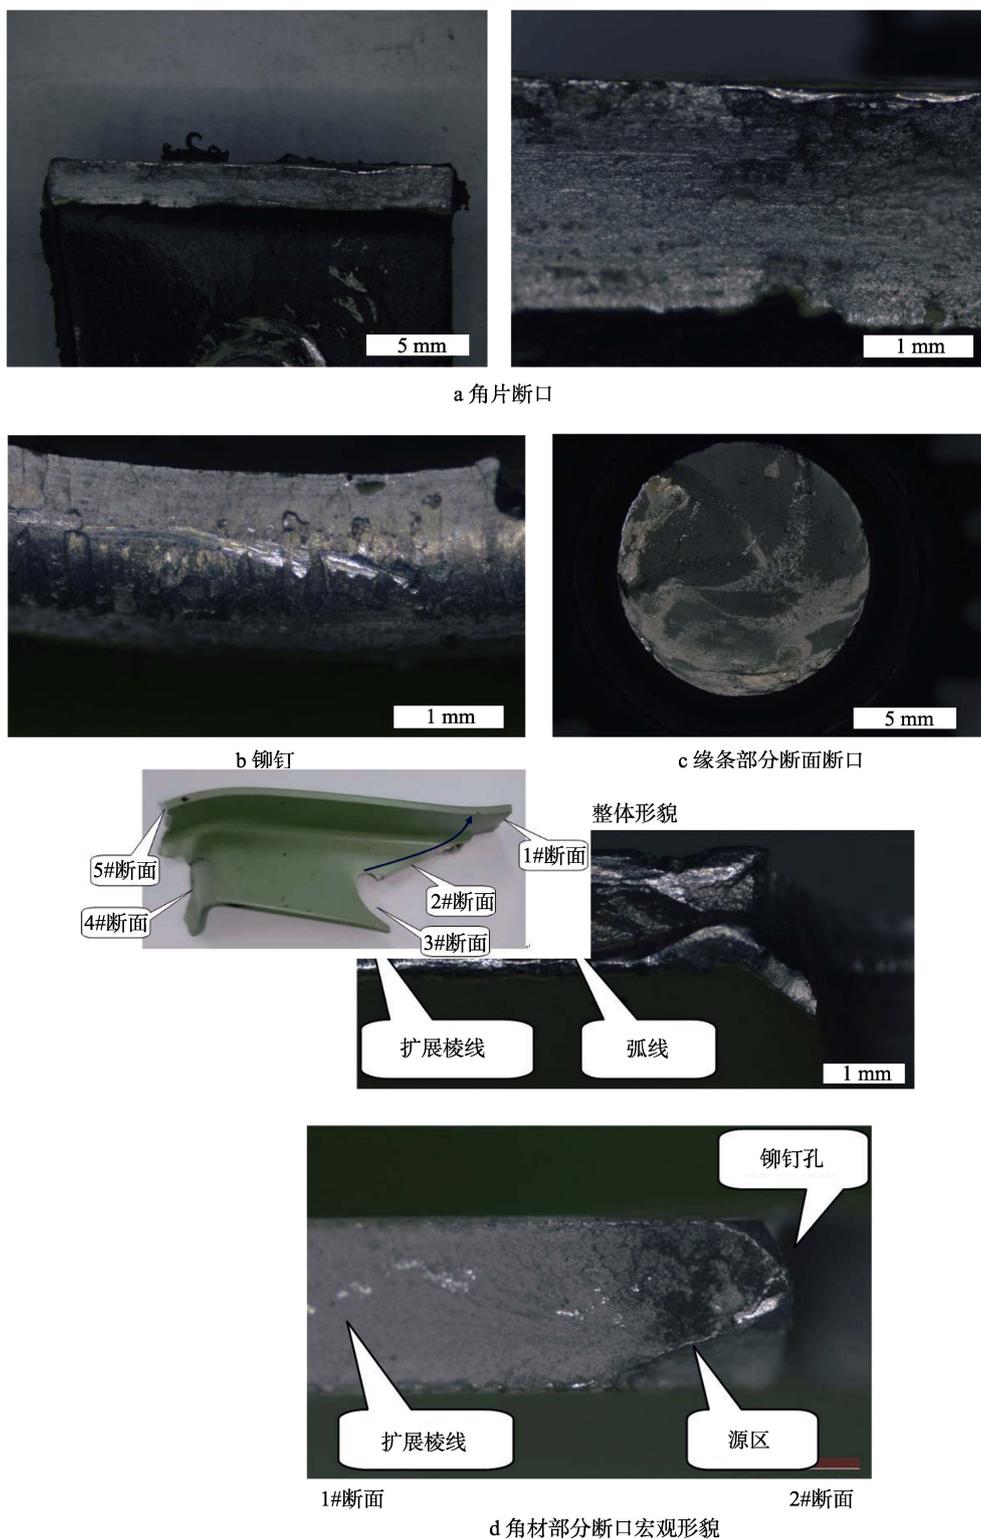
图6 断口宏观形貌

角片断口宏观形貌如图 6a 所示, 断面较粗糙, 可见纵向条纹特征。铆钉断口如图 6b 所示, 断面平直, 局部可见摩擦特征。缘条存在相互垂直的两处断口, 记为 1#断面和 2#断面, 两断面均基本呈 45° 斜面, 断面存在明显磨损特征, 如图 6c 所示。

角材右侧端断口存在 3 个断面, 分别记为 1#—3# 断面, 如图 6d 所示。其中 1# 断面可见明显的扩展棱线特征, 扩展棱线收敛区位于角材的转角附近, 并可见弧线特征; 2# 断面可见明显的扩展棱线特征, 扩展棱线收敛方向位于铆钉孔边缘, 源区已被损伤; 3# 断面呈明显的挤压变形特征。经对比可知, 1# 断面和 2# 断面的扩展方向一致, 分析认为, 角材右侧端断口由铆钉孔处起裂并扩展。角材左侧端断口存在 2 个断面, 分别记为 4# 和 5# 断面, 4# 断面可见弧线特征, 位于角材转角附近。根据弧线方向可知, 4# 断面由 5# 断面扩展形成。5# 断面高差较大, 且存在严重磨损, 断面及附近结构变形严重, 断面侧面涂层存在严重变形和开裂现象。

4) 角材右侧端断口均由铆钉孔处起裂扩展, 在转角结构处存在宏观可见的弧线, 断口源区、扩展区以及弧线区微观形貌均为韧窝形貌, 结合断口变形均较严重, 说明角材右侧端断口断裂性质为过载断裂。

5) 角材左端断口宏观存在明显变形, 包括宏观可见弧线区在内的断面微观形貌均为韧窝形貌, 说明角材左端断口断裂性质也为过载断裂; 角材可见明显起裂源区, 源区无明显断裂特征, 结合能谱分析结果, 分析认为源区可能为氧化物夹杂或折叠缺陷。

6) 角材断口均存在弧线, 说明角材断裂不是一次完成, 是由多次阶段过载造成。

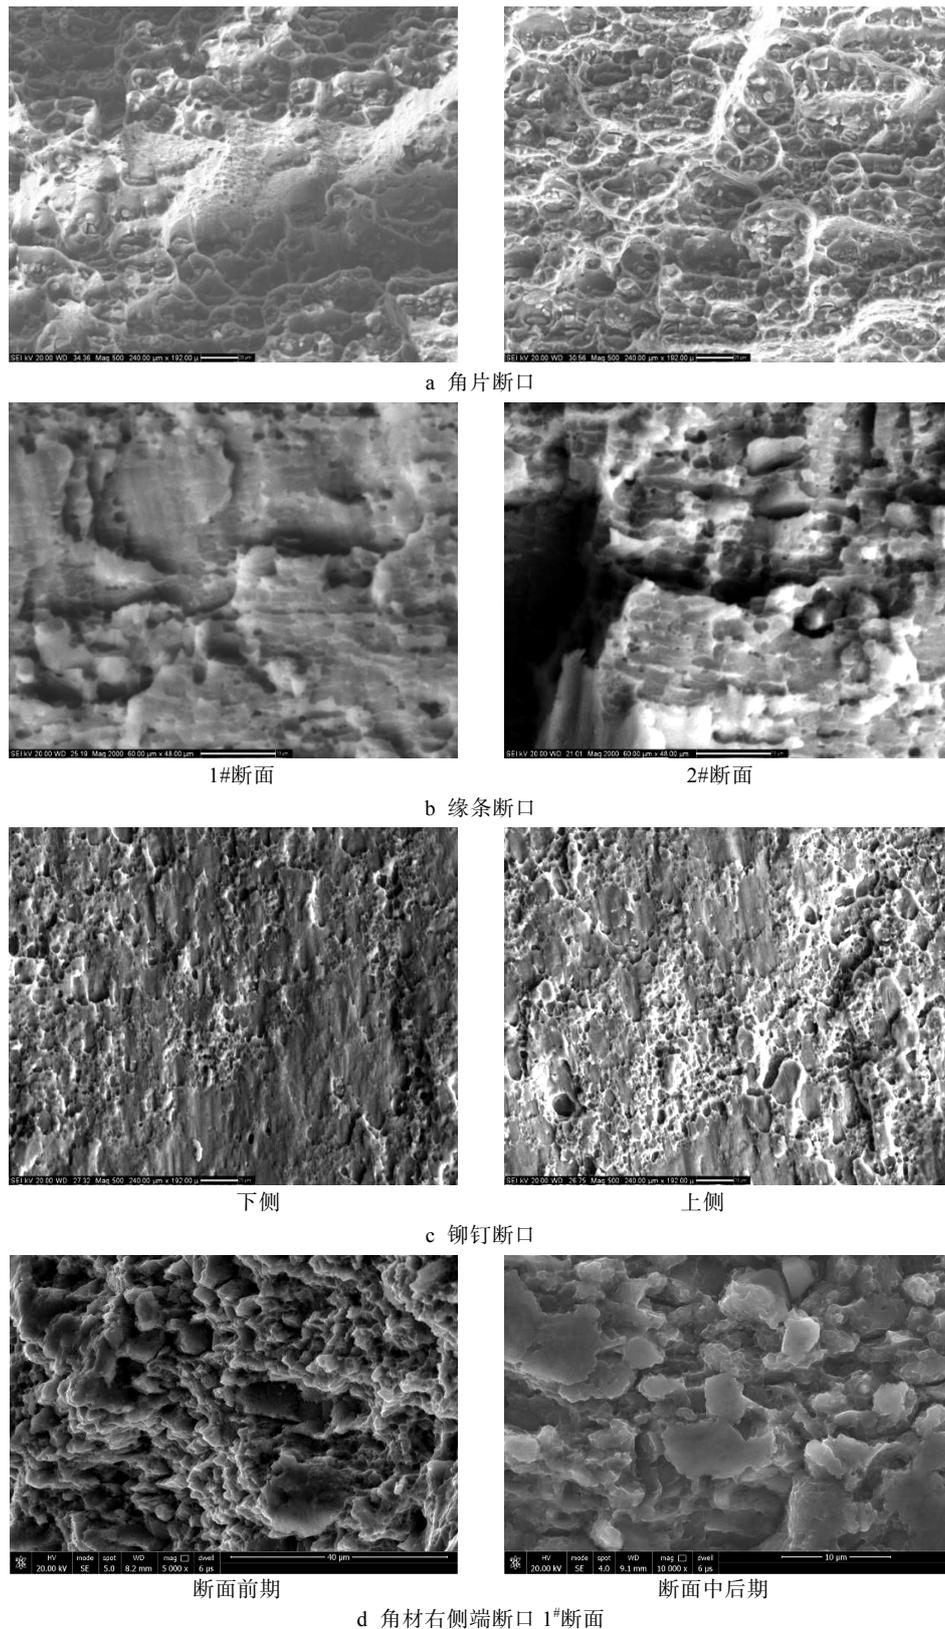
图 7 微观形貌

片断口微观形貌如图7所示，断口各处形貌均一致，均为等轴韧窝形貌。缘条两个断口均为剪切韧窝形貌，铆钉断口整体平直，断面微观均为剪切韧窝。角材右侧端断口1#、2#断面和角材左侧端断口4#和5#断面源区及弧线区微观均为韧窝，3#断面磨损严重。

1) 角片断口微观形貌均为等轴韧窝形貌,说明角片断裂性质为过载断裂。

2) 缘条两个断口均为剪切韧窝形貌,说明缘条断裂性质为剪切断裂。

3) 铆钉断口整体平直,断面微观均为剪切韧窝,说明铆钉断裂性质为剪切断裂。

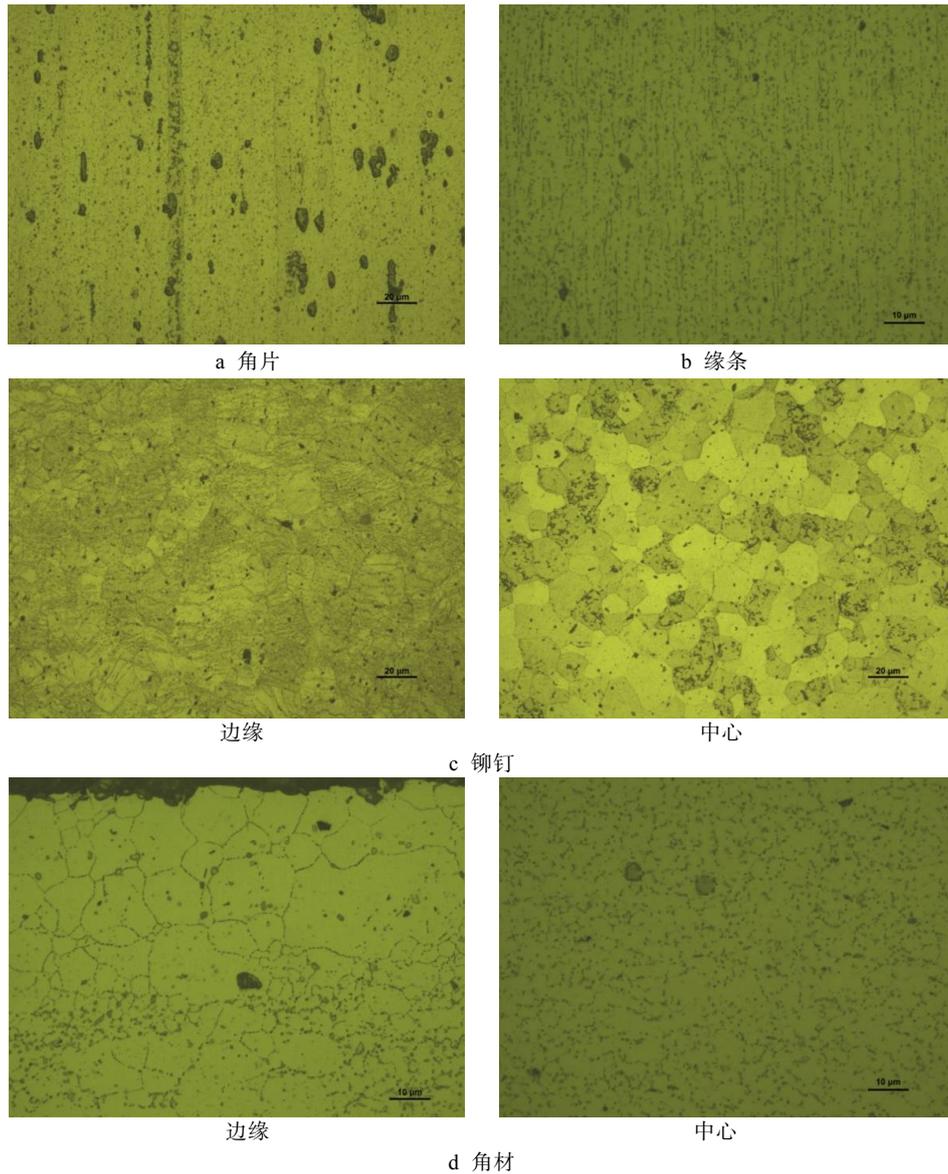
图8 金相组织

在角片上平行断口截取金相试样，可见晶粒明显拉长，第二相分布相对较分散，无明显异常。在缘条上平行1#断面截取金相试样，在基体上弥散分布着大量的第二相，未见明显异常。在铆钉上平行断口截取

金相试样，边缘晶粒内部存在轻微变形特征，心部呈等轴状，无明显变形特征。在角材断面垂直源区截取金相试样，心部经历较细小，边缘约 50~100 μm 的区域晶粒较粗大，无其他明显异常。
