# 某型飞机4号油箱结构损伤分析及修复评估

**摘要:** **目的** 某型双座机使用中发现4号油箱存在不同程度结构损伤, 分析其损伤原因和制定修理方案。**方法** 对4号油箱结构状态进行深入检查评估后, 从结构损伤过程、载荷情况、设计制造和外场使用等方面综合分析损伤原因。对实际损伤结构进行强度计算和评估, 制定结构损伤补强修理方案, 并提出修理改进建议。**结果** 通过分析得出, 损伤原因主要是4号油箱局部存在设计制造缺陷, 且飞机在作大过载飞行时, 4号油箱可能处于满油或大量余油的高负载状态。根据损伤原因制定的修理方案合理可行, 通过了静强度校核和评估。**结论** 基于该损伤结构提出的修理方案通过实际修理验证, 能够满足油箱结构强度设计要求, 提出的改进建议能够改善飞机疲劳品质。

## Structure Damage Analysis and Repair Assessment for No.4 Fuel Tank of an Aircraft

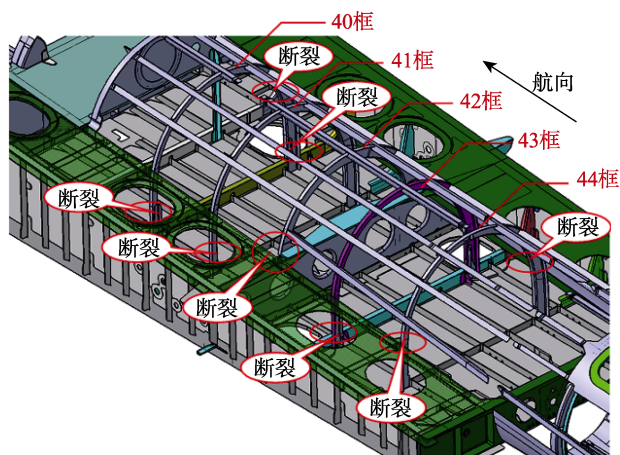
机务检查发现4号油箱第38框、45框处出现渗漏油故障,故障发生时该机累计飞行了1470小时。经深入检查发现,4号油箱第40—44框左右两侧分别发生不同情况的断裂,与之相连接的上下壁板也发生了不同程度的局部撕裂,如图1所示。

图1 4号油箱结构损伤位置

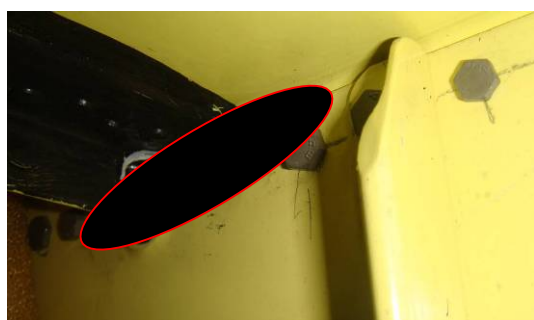
1) 左侧上壁板与第42框连接处航向筋条断裂,裂纹在上壁板上沿横向延伸80 mm,如图2a所示。

a 左侧上壁板与第42框连接处航向筋条断裂

1) 第 42 框处上壁板修理:在裂纹处制  $\phi 3$  mm 的止裂孔,锉修上壁板,在外侧用 1Cr18Ni9Ti- $\delta$ 2.5 不锈钢板材制作第 42 框处左侧上壁板补强件进行补强;内侧用 7B04-T7451- $\delta$ 30 分别制作第 42 框左侧框前和框后的补强角盒进行补强,如图 4 所示。

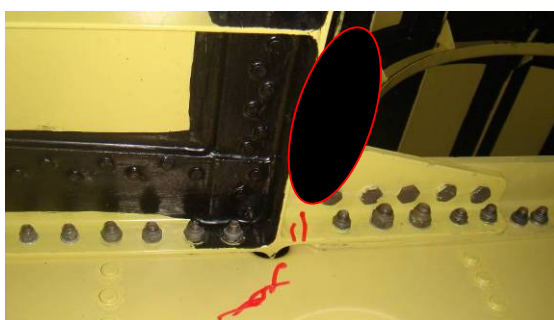
2) 左侧上壁板第42—43框处航向筋条变形,如图2b所示。

b 左侧上壁板第42—43框处航向筋条变形

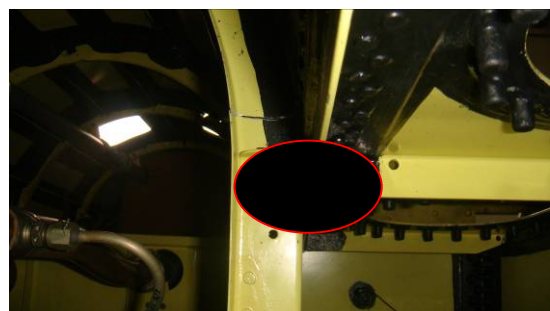
3) 左侧上壁板与第44框的连接耳片撕裂,如图2c所示。

c 左侧上壁板与第44框连接耳片撕裂

3) 修整去除上壁板在第 44 框处断裂的连接耳片, 外侧用 7B04-O-δ2.0 制作补强件进行补强修理, 内侧用 7B04-T7451-δ60 制作补强角片。同时在左侧上壁板的第 44 框框前和框后分别制作补强角盒进行补强修理, 如图 6 所示。

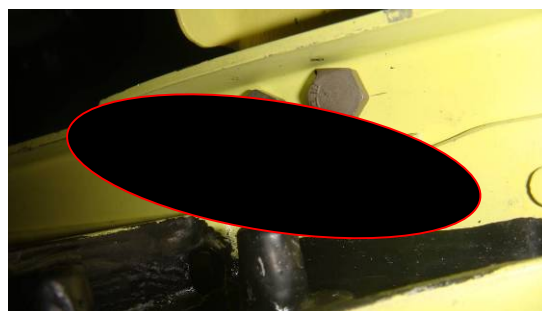
5) 左侧下壁板在与第43框连接的横向筋条裂纹,如图2d所示。

d 左侧下壁板在与第43框连接的横向筋条裂纹

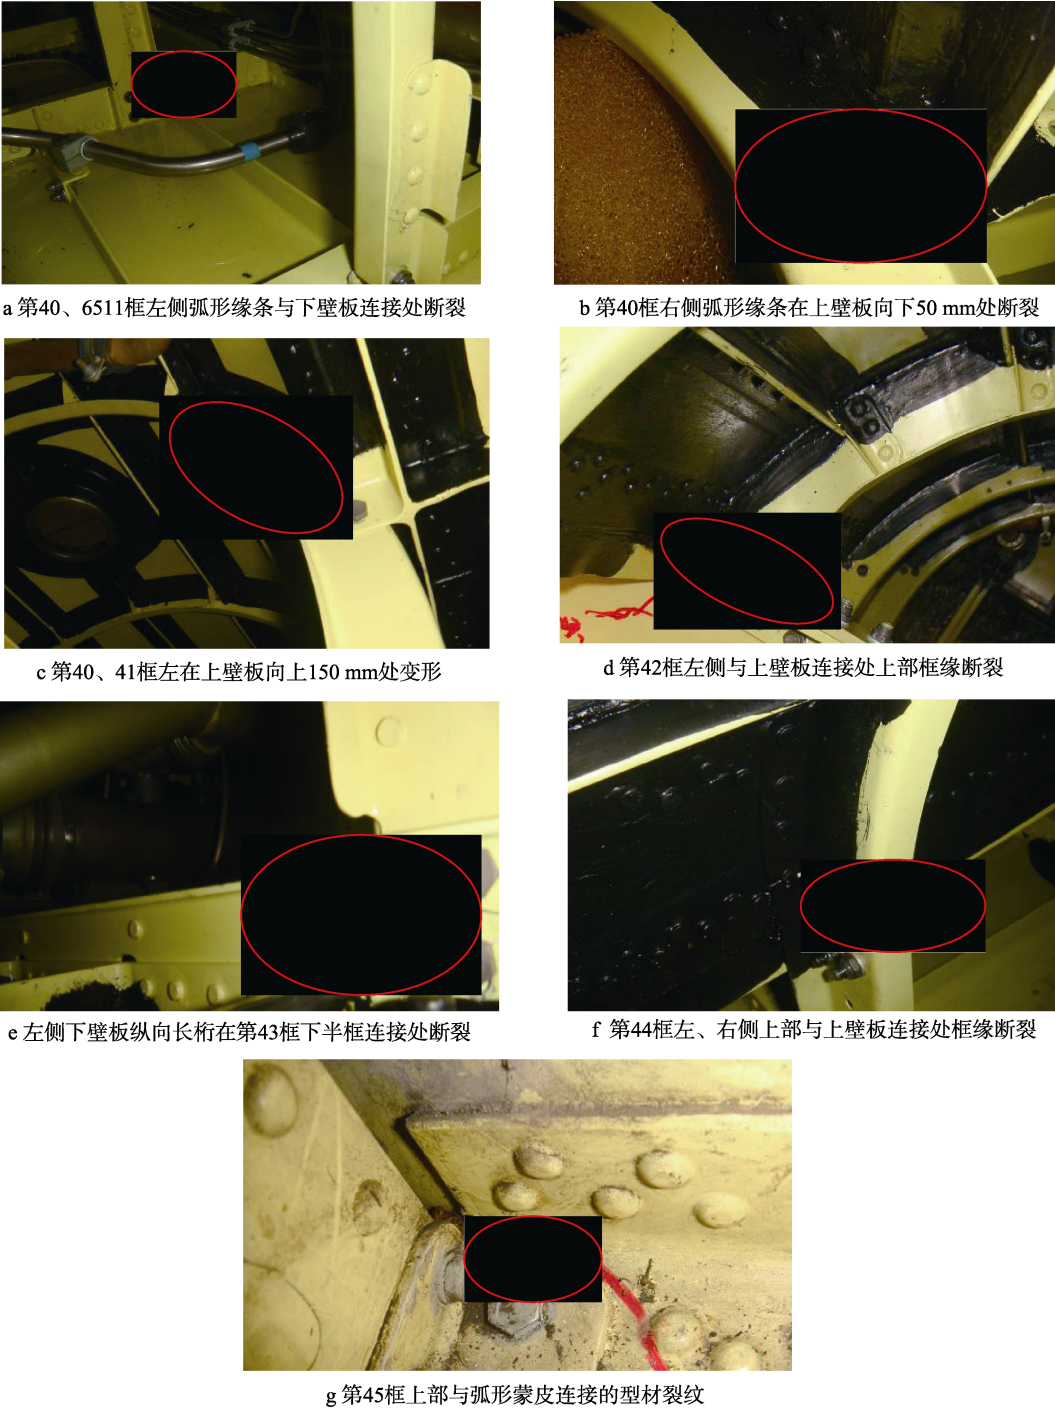
1) 第40框:左侧弧形缘条与下壁板连接处断裂如图3a所示,在上壁板向上150 mm处变形;右侧弧形缘条在上壁板向下50 mm处断裂,如图3b所示。

2) 第41框左侧弧形缘条在下壁板连接处断裂,在上壁板向上150 mm处存在变形,如图3c所示。

3) 第42框左侧与上壁板连接处上部框缘断裂,如图3d所示。

4) 第43框左侧下半框与下壁板连接处存在裂纹,左侧下壁板纵向长桁在第43框下半框连接处断

5) 第 44 框左侧弧形缘条在距上壁板 50 mm 处断裂，右侧弧形缘条在距上壁板 50 mm 处断裂，如

6) 第 45 框上部与弧形蒙皮连接的型材存在裂纹，如图 3g 所示。

图 3 4 号油箱框缘损伤形式

通过对裂纹断口进行目视观察和分析，第 40、41、44 框断口存在较长的疲劳裂纹痕迹，初步判断

其主要是由于疲劳而引起的断裂；第 42、43 框以及上下壁板的断口未见明显的疲劳裂纹痕迹，应为静力拉断。经过初步分析认为破坏过程是：首先第 40、41、44 框因疲劳产生裂纹失去了大部分承载能力，在大载荷情况下，发生二次静力破坏，导致第 43 框、

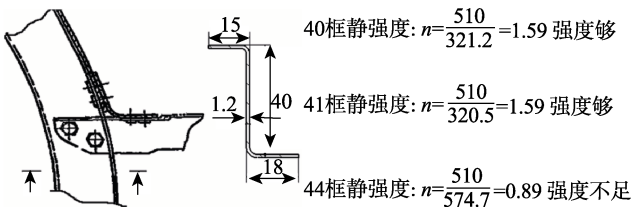
采用有限元法计算内力, 在全机有限元模型上, 将总体载荷、气动载荷、由于平动和转动产生的油压载荷分别加在结构上进行计算。从有限元模型中提取了 3 个框上的内力, 由于计算结果中钣弯型材的弯矩很小, 对应力水平的贡献可以忽略, 4 号油箱第 40 框、41 框和 44 框的静力薄弱部位如图 7 所示。

图 7 4 号油箱第 40 框、41 框和 44 框的静力薄弱部位

从计算结果分析, 第 44 框静力薄弱部位是疲劳最危险部位, 应该最先被破坏, 但从该机的损伤情况看, 第 44 框半圆弧末端钣弯型材先发生疲劳损伤, 这是由于损伤处型材外侧与外边条连接的装配应力造成的。由于第 44 框半圆弧末端钣弯型材先损伤, 对第 44 框的静力薄弱部位进行了卸载, 所以静力薄
