海军某型飞机腐蚀的修理与防护

摘要: 海军某型飞机在首次大修过程中, 发现腐蚀比较严重, 已影响到飞机的正常使用和安全寿命, 引起了相关人员的高度重视。基于此, 根据该飞机的实际腐蚀情况, 并结合前期对海军飞机开展的腐蚀调研, 详细阐述了该型飞机易发生腐蚀的部位及腐蚀类型, 分析了腐蚀产生的主要原因, 制定了有效的修理和防护措施, 解决了该型飞机在某些高温、高湿、高盐使用环境中无法顺利完成使命任务的难题, 并从设计、制造、修理及维护等方面对该型飞机今后的防腐工作提出了一些建议。

Repair and Protection of Certain Naval Aircraft Corrosion

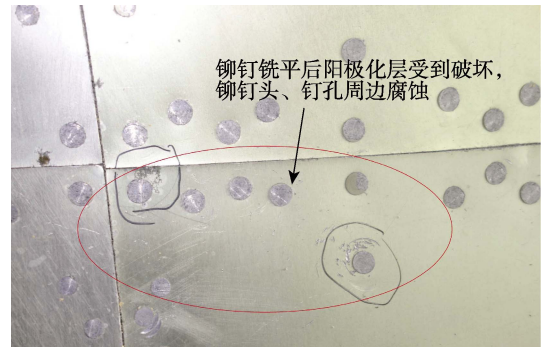
1) 全机补偿头铆钉头部及其相邻区域腐蚀。大修中发现, 全机补偿头铆钉 (HB8065) 头部及相邻区域普遍存在腐蚀现象 (见图 1), 其中进气道区域

最普遍。原因分析：进气道装配过程中，铆钉没有采取湿装配，蒙皮钻孔后孔壁没有保护措施。铆接完成后，对铆钉头部进行铣平，铆钉阳极化层受到破坏，制造厂没有恢复铆钉原有涂层体系就直接进入下道工序。飞机正常使用时，进气道部位振动强烈，漆层易脱落。当漆层出现破损时，铆钉头部金属直接裸露在空气中，产生腐蚀^[2]。

图 1 补偿头铆钉头部及相邻区域腐蚀

1) 全机补偿头铆钉头部及其相邻区域腐蚀。飞机大修时,对腐蚀严重的铆钉进行换新。铆钉分解时,避免钻大原钉孔;铆钉安装前,打磨清洗有腐蚀的铆钉孔边,并用阿洛丁 1200S 氧化;铆钉铆接时,沾 TB06-9 底漆湿装配;铆钉安装完毕后,对头部铣平处用阿洛丁 1200S 氧化后涂 TB06-9 底漆防护。腐蚀轻微的铆钉,打磨腐蚀清洗后,用阿洛丁 1200S 氧化,涂 TB06-9 底漆防护。无腐蚀的铆钉,清洗后用阿洛丁 1200S 氧化,涂 TB06-9 底漆防护。

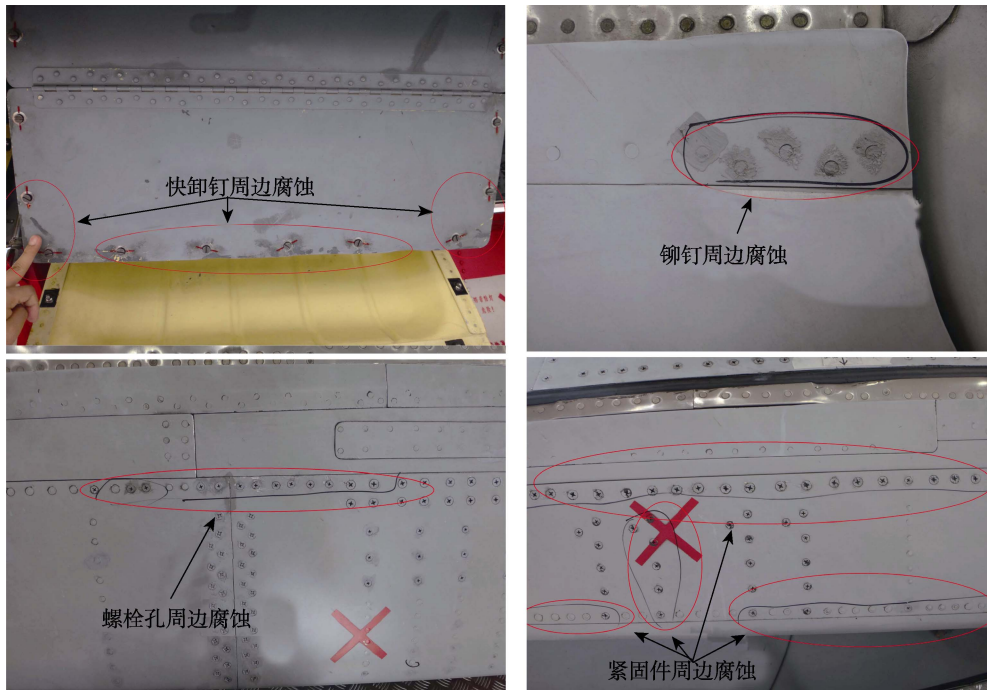
2) 紧固件周围腐蚀。飞机外表面紧固件(螺栓、螺钉、抽钉、铆钉、快卸锁等)周围普遍存在漆层开裂脱落，并伴有不同程度的腐蚀现象(见图 2)。原因分析：飞机正常使用时，振动剧烈的部位紧固件易松动，造成漆层脱落，空气与紧固件接触，在紧固件头部缝隙部位形成浓差原电池^[3-4]，再加上紧固件本身未采取湿装配，防腐能力差，容易产生腐蚀。该腐

蚀在前缘迎风面异种金属接触部位最明显。还有一些维护口盖，经常拆装，紧固件周边涂层体系容易脱落，金属直接与空气接触产生腐蚀。

图 2 紧固件孔周边腐蚀

2) 紧固件周围腐蚀。紧固件周边腐蚀时,先检查该部位紧固件的完好情况,是否存在紧固件松动,紧固件安装区域是否存在结构变形等缺陷。根据实际情况对紧固件进行换新或重新安装,对使用中因结构刚性不足而振动变形的部位,大修时采取加强修理。紧固件周边腐蚀严重的部位,大修时分解该部位的紧固件,进行打磨防腐(分解后的紧固件须检查腐蚀及其他损伤情况,有腐蚀的换新,无腐蚀的检修后继续使用),视打磨情况对零件进行换新或必要的加强,打磨后铝合金部位涂阿洛丁 1200S 氧化,刷涂两层 TB06-9 底漆防护。钢制零件刷涂两层 H06-076 底漆防护。恢复紧固件安装时,采取湿装配。腐蚀不严重的部位,可不分解紧固件,采取打磨防腐修理。

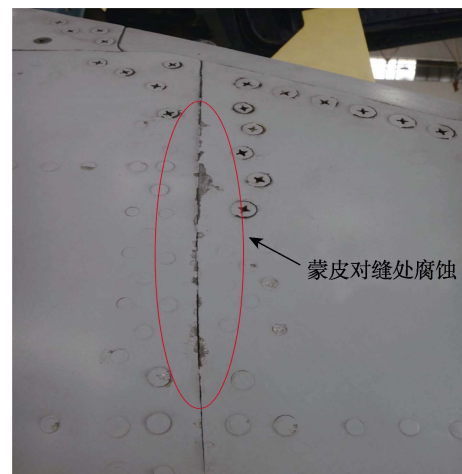
3) 蒙皮对缝处腐蚀。蒙皮对缝处普遍存在腐蚀现象，漆层脱落并伴有腐蚀产物(见图 3)。原因分析：飞机制造时，蒙皮安装前都会根据实际情况对接缝处进行修锉，在未对锉修部位恢复原涂层体系的情况下进行了装配，存在腐蚀隐患。蒙皮安装完成后，对缝处未进行处理，直接进行了漆层喷涂。飞机使用时，对缝中的漆层容易脱落，特别是存在蒙皮对缝阶差的部位，漆层受气流冲刷更容易脱落。漆层脱落后，金属直接与空气接触，再加上对缝处会形成浓差原电池，极易造成蒙皮对缝腐蚀^[5,10]。

图 3 蒙皮对缝腐蚀

3) 蒙皮对缝处腐蚀。对发生对缝腐蚀的部位,完全去除腐蚀,清洗干净后,用阿洛丁 1200S 氧化,涂 TB06-9 底漆防护;未发生腐蚀的对缝处,清洗干净后涂 TB06-9 底漆防护。对飞机上表面蒙皮对缝,在涂底漆防护后,再采用 HM109-1 密封剂(高温区采用 HM301 密封剂)进行补充密封处理。对飞机下表面电位差相差较大的对缝,在涂底漆防护后,采用 HM109 密封剂(高温区采用 HM301 密封剂)进行补充密封处理。。

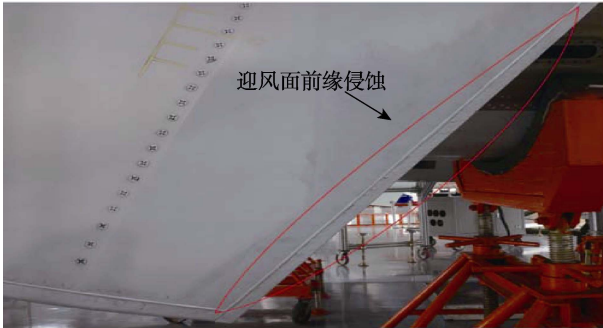
4) 迎风面前缘侵蚀。飞机进厂故检时，发现前缘迎风面多处存在腐蚀，非金属制件前缘多处老化。原因分析：飞机在正常使用时，前缘迎风面受冲刷影

响最大，漆层很容易脱落，零件镀层也会有不同程度的损坏，金属直接与大气接触，产生腐蚀（见图4）。天线罩、垂尾前缘等非金属在大气、砂粒的长期冲刷下，发生破损老化。

图4 前缘迎风面腐蚀

4) 迎风面前缘侵蚀。对出现腐蚀的金属部位打磨补充防护,对出现损伤、老化的非金属部位用与原构件相同的铺层粘贴修理。为防止飞机使用中迎风面前缘侵蚀的再次发生,可把这些部位的漆层更换为附着力更好、耐冲刷、冲击能力更强、韧性更高的漆层,或者采用 3M 透明胶带新工艺补充防护。该技术在国内外飞机雷达罩、天线罩、迎风面前缘、直升机旋翼、及起落架等部位应用,抗雨蚀、风砂侵蚀能力和寿命得到显著提高。

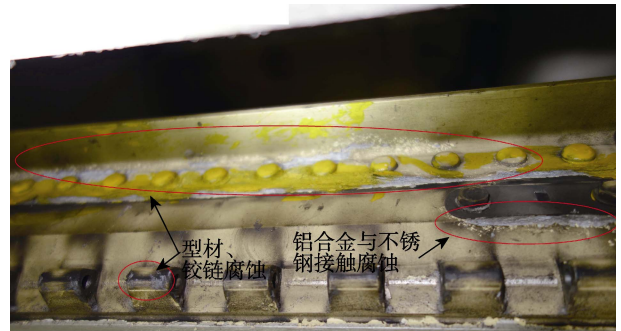
5) 异种金属接触部位腐蚀。飞机分解后检查发现，很多与不锈钢接触的铝合金零件和复材零件都有不同程度的腐蚀和老化，进气道特型型材最为典型。原因分析：异种金属接触产生的电化学腐蚀是目前飞机腐蚀最常见的形式。该型飞机制造时，未采取必要的腐蚀防护措施，不同金属零件安装时直接接触，由

于不同金属存在电位差，当金属间存在电解液时，两种金属之间便形成了微电池，发生氧化还原反应，造成金属的电化学腐蚀^[6-7]。

图5 异种金属接触部位腐蚀

5) 异种金属接触部位腐蚀。分解发生异种金属接触腐蚀的零件,腐蚀严重的进行换新,腐蚀不严重的进行打磨补充防护。对于电位差相差较大的连接部位(如钛合金零件与铝合金零件连接、碳纤维复合材

料与铝合金零件连接、钢件与铝合金零件连接),根据机体结构的特点和连接形式,在连接面涂 HM109 密封剂或 WH-1152 绝缘底漆,或者采用 6617 防腐蚀胶布进行隔离装配。对于电位差相差较大的外部连接缝隙,采用 HM109 密封剂(高温区采用 HM301 密封剂)密封。所有零件恢复安装时,均采用湿装配。

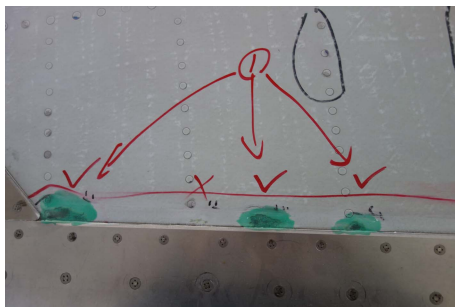
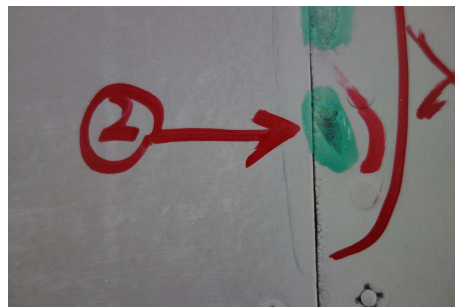
6) 复材制件对缝边缘喷铝层腐蚀。复材制件与金属接触部位的对缝处存在老化现象，面漆、底漆脱落严重，个别部位的喷铝层还存在腐蚀（见图6）。原因分析：复材制件对缝边缘老化，喷铝层腐蚀是对缝腐蚀和异种金属接触腐蚀共同作用的结果^[8-9]。复材的磨损老化，会极速降低材料性能，喷铝层腐蚀，会影响飞机的防雷击能力，严重时会影响飞机的正常使用。

图6 复材喷铝层腐蚀

6) 复材制件对缝边缘喷铝层腐蚀。复材严重腐蚀时,进行换新或挖补修理。复材对缝漆层鼓包、脱落,喷铝层未腐蚀时,打磨损伤部位,不能损伤复材纤维,清理缝隙后涂 H01-101H 清漆及 H06-1012H 底漆防护。喷铝层腐蚀时,完全打磨掉腐蚀的喷铝层,按要求进行补喷铝层后,涂 H01-101H 清漆及 H06-1012H 底漆防护。对未发生腐蚀的复材对缝,应清理干净后涂漆防护。所有复材对缝区域,涂漆防护后,缝隙内涂 HM109-1 密封剂进行补充防护。

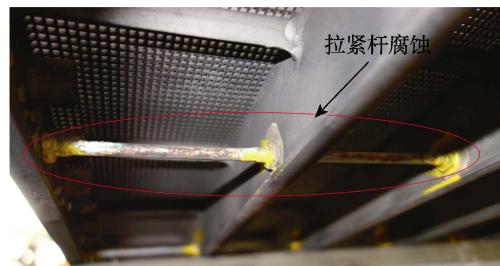
7) 难以维护的与大气接触部位腐蚀。大修中发现，很多腐蚀都是分解后发现的，正常使用中难以发现，如进气道特型型材腐蚀（见图5）；防护装置拉紧杆和限动块腐蚀（见图7、图8）；平尾边肋腐蚀等（见图9）。原因分析：飞机制造出厂时，个别零件防腐措施不是很到位，比如防护装置拉紧杆，表面处理只有磷化，没有涂漆防护；限动块表面处理只做了硬质阳极化，也没有涂漆防护。这些零件装配时，没有采取湿装配，装配后也没有补充防护，本身就易腐蚀^[1,10]。再加上这些部位在使用过程中又难以维护，像防护装置、调节板、平尾边肋等，只有分解后才能检查维护，盐雾水汽会在这些部位长期存在，无法清除，造成这些部位腐蚀。

图7 防护装置拉紧杆腐蚀

7) 难以维护的与大气接触部位腐蚀。结合大修时机,整机分解后,对腐蚀严重的零件进行换新或打磨,加强修理;对腐蚀不严重的部位,完全打磨掉腐蚀后,根据零件材料做好补充防护。零件恢复安装时采取湿装配。未发生腐蚀的部位进行补充防护,根据零件材料补涂相应的底漆,铝合金零件涂 2 层 TB06-9 底漆防护;钢制零件涂 2 层 H06-076 底漆防护。检修完成后,按总体方案对这些部位在装配过程中和装配后进行补充防护。

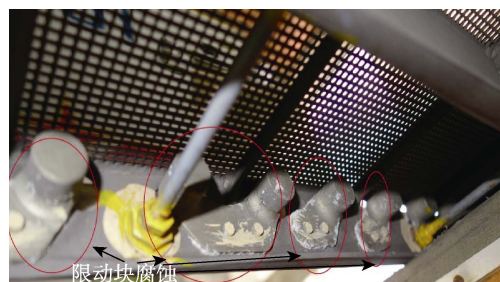
图8 防护装置限动块腐蚀

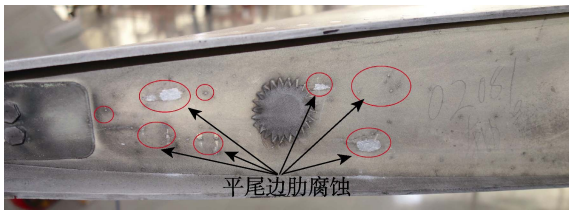
图 9 平尾边肋腐蚀

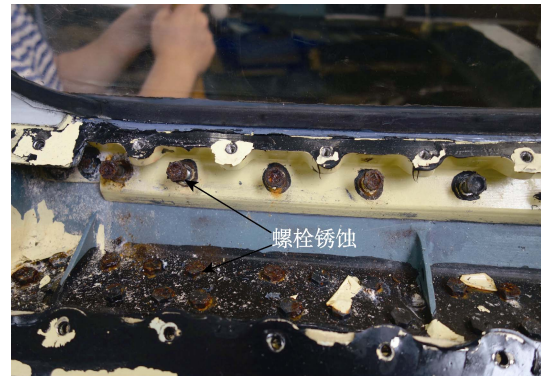
8) 漏水孔相关腐蚀。大修中发现，漏水孔周围普遍存在轻微腐蚀现象，漆层脱落，并伴有腐蚀产物。还有部分非密封舱因为没有漏水孔，容易积水，进而造成机体结构腐蚀，如风挡骨架安装螺栓锈蚀（见图10）。

原因分析：飞机制造时，对积水严重程度及危害把控不足，漏水孔、排水槽、漏水管等排水措施制定不足，导致个别部位极易积水，造成零件腐蚀。配搭漏水孔的部位，钻孔后对孔壁没有采取进一步防护，金属长期与水和大氣直接接触，产生腐蚀^[5]。

图 10 风挡骨架及压板安装螺栓锈蚀

8) 漏水孔相关腐蚀。大修时对所有漏水孔进行排查,保证漏水孔排水畅通。对已发生腐蚀的漏水孔,打磨腐蚀后用阿洛丁 1200S 氧化,涂 TB06-9 底漆防护;未发生腐蚀的漏水孔,清洗干净后用阿洛丁 1200S 氧化,涂 TB06-9 底漆防护。对于容易积水的区域,用 HM109 密封剂提升该区域的整体防水能力,同时,对该区域内的零件用 HM109 密封剂补充防护。在保证结构强度、刚度及稳定性的前提下,在易积水的区域增设排水通道、排水孔或排水阀,改善机体结构内部局部环境。

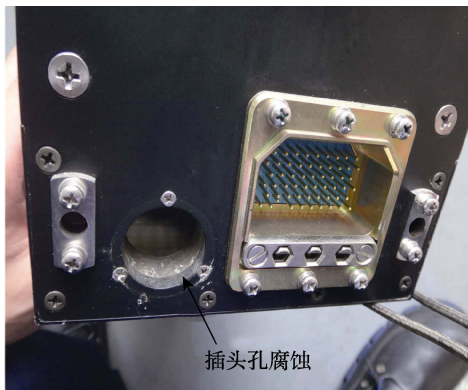
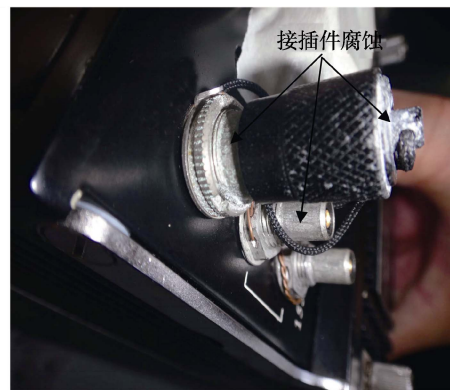
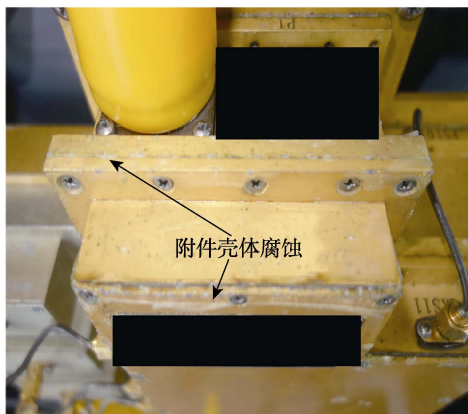
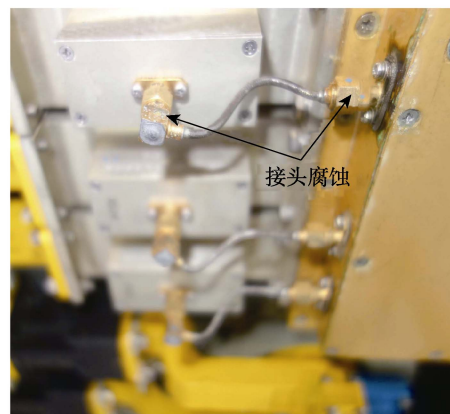
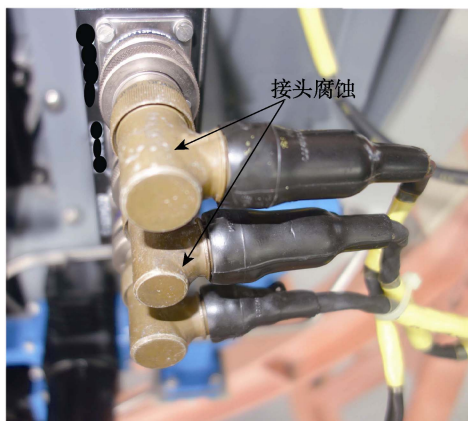
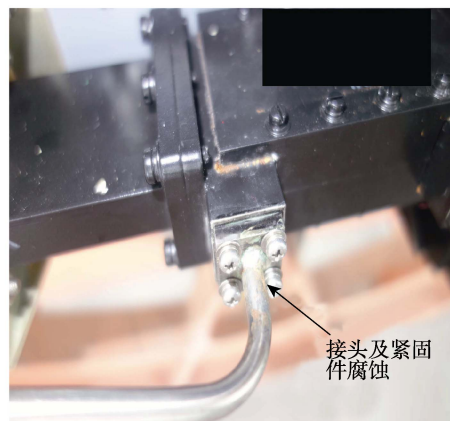
9) 成附件接插、安装部位腐蚀。成附件接插部位、插头安装部位等，腐蚀也很普遍（见图 11），还

有一些附件的安装部位及紧固件发生腐蚀(见图 12)。原因分析：成品厂在附件设计制造时，腐蚀防护措施

图 11 电缆接插件腐蚀

制定上考虑不足,接插件及插头安装部位没有采取必要的防腐措施,安装完成后制造厂也没有进行补充防护,再加上工作环境恶劣,造成这些腐蚀的产生。

a) 电(子)器成附件腐蚀防护。对于电缆连接器安装后的接合部位,根据具体情况,采用聚氯乙烯胶带对连接器进行保护;或采用先涂抹硅橡胶,然后采用热缩管热缩,最后对外露金属部位再涂硅橡胶的方式进行密封防护。机载设备的插拔件(板),可使用 DJ-1 清洗剂清洗掉电接点部位的灰尘、油污,如接点部位有锈蚀,采取除锈措施。插拔件恢复安装时,用 DJB-823 固体薄膜保护剂对电接点部位进行喷涂保护。对于电器设备,将其阴、阳极接线拆下,如接点部位有锈蚀,用砂纸打磨,将腐蚀产物清除干净后,用 DJB-823 固体薄膜保护剂喷涂接头,晾干后接上连接线。如果因为性能需求无法进行密封、涂漆等防护手段时,通过对电连接器及紧固件的缝隙密封、整体喷涂三防清漆等,改善周围的环境。

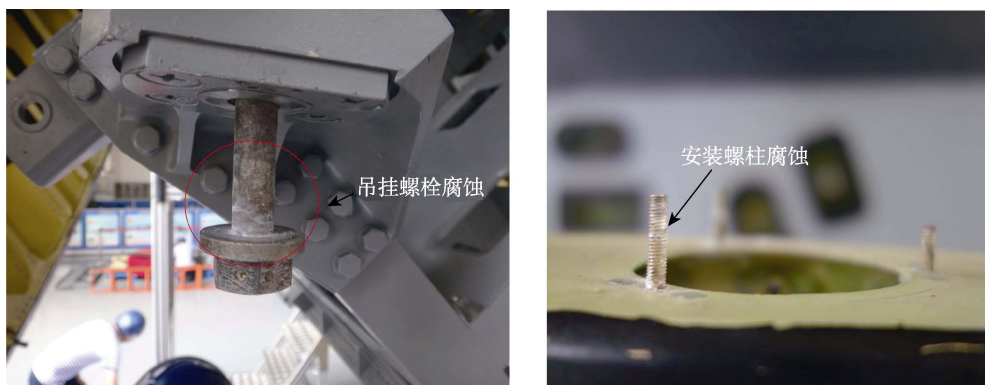
图 12 成附件安装紧固件腐蚀

b) 机械附件腐蚀防护。机械附件修理完时,若原附件壳体有防护层的,按要求恢复原涂层体系。若原附件壳体没有防护层的,铝合金壳体经过阳极化后喷涂 TB06-9 底漆+TS70-60 面漆;钢结构壳体经过磷化处理后喷涂 H06-1011H 底漆+TS70-60 面漆。附件恢复安装时,用密封胶或绝缘胶与相邻结构进行隔离,紧固件采取湿装配,并在紧固件头部进行涂漆补充防护。
