## 腐蚀环境下典型“钛-铝”复合耳片腐蚀防护性能研究

冯成慧<sup>1</sup>, 王继普<sup>1</sup>, 赵连红<sup>2</sup>, 李金亮<sup>1</sup>, 赵伟<sup>2</sup>, 刘元海<sup>2</sup>, 王乾平<sup>1</sup>(1.航空工业第一飞机设计研究院, 西安 710089; 2.中国特种飞行器研究所,  
结构腐蚀防护与控制航空科技重点实验室, 湖北 荆门 448035)

**摘要:** **目的** 研究腐蚀环境下典型“钛-铝”复合耳片的腐蚀防护性能。**方法** 开展典型“钛-铝”双耳两层结构的加速腐蚀环境试验, 共10个周期。采用扫描电镜(SEM)和能谱(EDS)分析结构的腐蚀形貌、腐蚀产物, 研究“钛-铝”复合耳片结构的腐蚀防护性能。**结果** 在腐蚀环境下, “钛-铝”复合耳片结构中衬套周围异种金属连接部位的电偶腐蚀敏感性高, 其他部位防护体系的耐蚀性较好。经过10个周期的加速试验, 衬套周围铝合金结构发生较为严重的点蚀, 各蚀坑扩展相连, 形成较大蚀坑。在第10周期, 典型“钛-铝”复合耳片铜衬套周围铝合金蚀坑处出现裂纹扩展, 并发生腐蚀疲劳破坏。**结论** 增强典型“钛-铝”复合耳片结构的腐蚀防护措施, 加强典型“钛-铝”复合耳片异种金属接触部位的日常维护, 能有效提高结构的腐蚀防护能力。

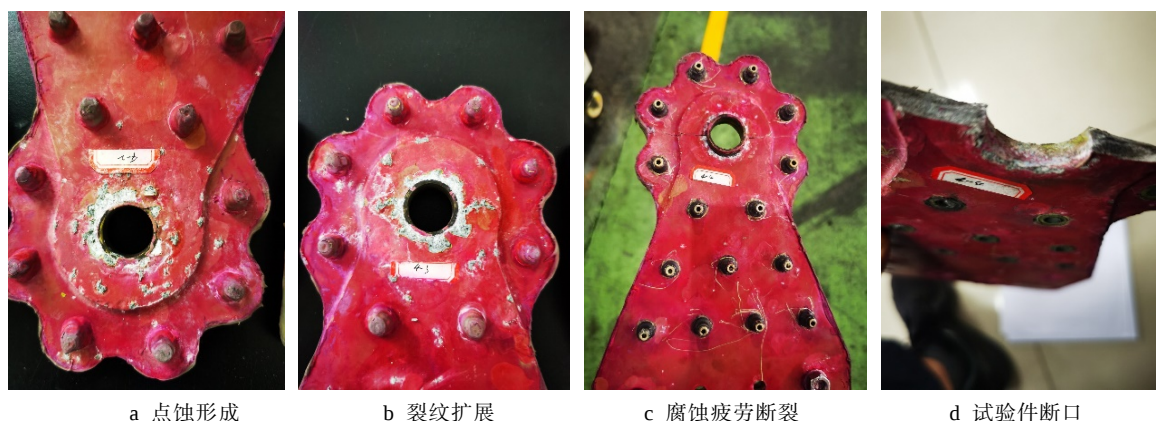
图 5 试验件的腐蚀疲劳断裂

铝合金板基材出现的腐蚀较为严重。在试验初期,铜衬套附近区域出现零星腐蚀。随着试验的开展,在第 2 周期,铜衬套上面的密封胶出现少量剥离。到试验中期,试验件涂层出现起泡和鼓包现象,在铜衬套与铝合金接触部位出现涂层开裂破坏,少部分铝合金基材出现点蚀。随着试验的开展,到第 5 周期、试验件铜衬套上的密封胶已经完全脱落,试验件铜衬套周围铝合金基材腐蚀坑的数量增多,腐蚀面积增大(第 3 周期的单个蚀坑面积小于  $1\text{ mm}^2$ ,腐蚀深度小于  $0.1\text{ mm}$ ;第 10 周期的单个蚀坑面积大于  $2\text{ cm}^2$ ,腐蚀深度大于  $1.5\text{ mm}$ ),并伴有腐蚀微裂纹现象。到第 8 周期,试验件的铜衬套与铝合金接触

部位出现较为严重的腐蚀坑,且腐蚀坑沿裂纹方向发展。在第 10 周期,“钛-铝”复合耳片结构试验件出现腐蚀疲劳断裂。对第 1—10 周期试验件涂层光泽、色差和铜衬套周围的腐蚀坑数量进行了检测统计,其中涂层光泽见表 2,涂层色差见表 3,铜衬套周围的腐蚀坑数量详表 4。

腐蚀加速试验到第 10 个周期,试验件的铝合金试板发生了腐蚀疲劳断裂,其中在第 8 周期,腐蚀疲劳裂纹就以典型“钛-铝”复合耳片结构铜衬套周围铝合金基体腐蚀坑为起点,沿着微裂纹往前扩展,试验件腐蚀情况详见图 5 b。随着实验室加速腐蚀试验的进一步开展,腐蚀介质进一步作用铝合金基体裂纹尖端部位,腐蚀裂纹尖端,在腐蚀介质和疲劳载荷的耦合作用下,试验件的铝合金基体出现了腐蚀疲劳断裂,断裂照片见图 5 d。

a 点蚀形成

b 裂纹扩展

c 腐蚀疲劳断裂

d 试验件断口

Fig.5 Corrosion fatigue fracture diagram of test piece: a) pitting formation; b) crack propagation; c) corrosion fatigue fracture; d) fracture of test piece

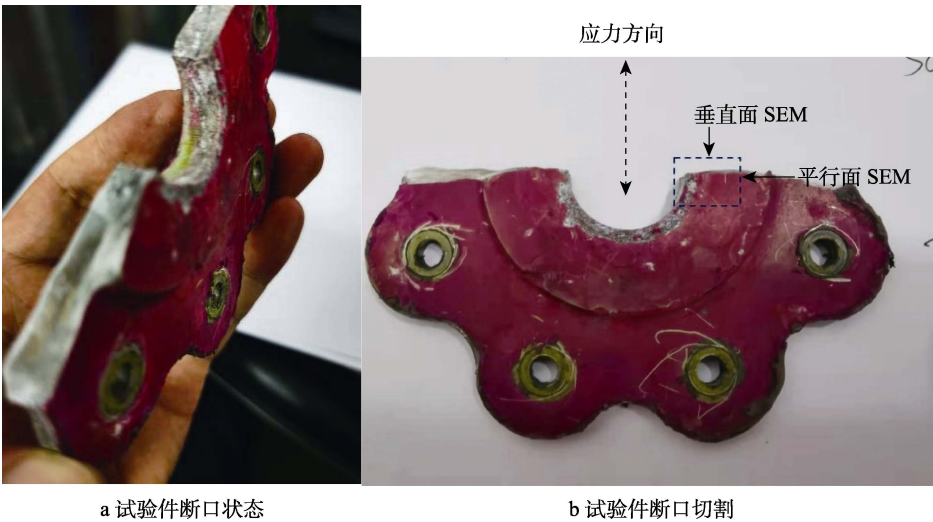
针对典型“钛-铝”复合耳片结构试验件的腐蚀疲劳断裂情况,采用扫描电镜 (SEM) 和能谱 (EDS),开展结构腐蚀疲劳部位断口腐蚀形貌、腐蚀产物分析,在显微镜下观察样品的断口形貌,包括腐蚀产物、裂纹、断裂模式等。将断裂的样品按照图 6 方式切割,用金刚石慢速切割机从图 6 中虚线方框的位置切割样品,将平行面抛光至  $1\mu\text{m}$ 。通过扫描电镜 (SEM, 德国 Zeiss EVO 10) 分析平行面的形貌、腐蚀产物的成分,用能谱 (EDS) 半定量分析元素含量。利用 SEM 的背散射功能观察元素分布,二次电子功能观察形貌。

图 6 典型“钛-铝”双耳两层结构试验件断口分析取样方式  
Fig.6 Fracture analysis and sampling method of typical “titanium-aluminum”  
double-lug two-layer structure test piece: a) fracture state of test piece; b) fracture cutting of test piece

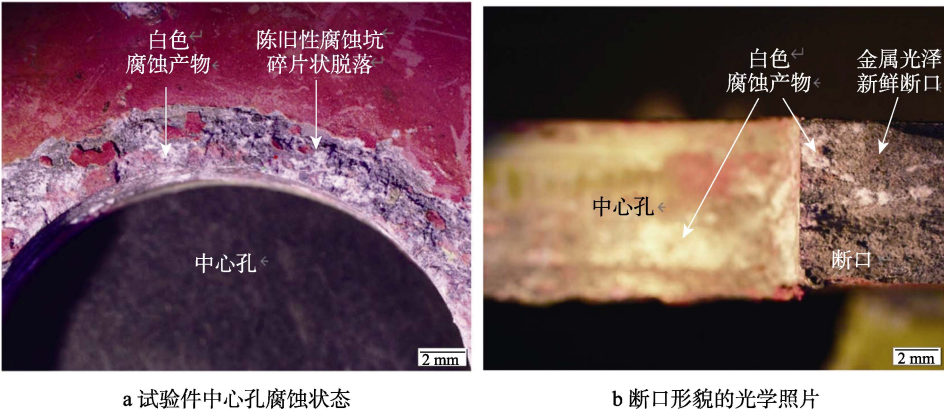
(从第 2 周开始脱落),导致腐蚀环境介质进入到铜衬套与铝合金和钛合金之间的缝隙,形成电偶腐蚀,从而试验件铜衬套周围的铝合金基体受到电偶腐蚀和疲劳载荷的双重作用,导致铝合金防护涂层破坏,进而腐蚀铝合金基体,致使铜衬套孔周边的铝合金出现碎片状脱落,其形貌如图 7a 所示。这是铝合金材料经过“湿热→疲劳→盐雾→湿热……”的腐蚀加速循环试验形成腐蚀碎片不断累积产生的现象。检测铝合金腐蚀疲劳断口,为新鲜的铝合金断裂面,且比较整齐,属于脆性断裂典型特征。靠近铜衬套孔的断口部位,有一些白色的腐蚀产物,说明试验件的铝合金基体腐蚀形成腐蚀坑后,在疲劳载荷的作用下,在腐蚀坑周边产生了一些微裂纹,从而导致试验过程中盐雾进入微裂纹。腐蚀介质沿着裂纹进入基体内部,腐蚀铝合金基体,断口的形貌如图 7b 所示。通过扫描电镜 (SEM) 分析 (见图 8),在距离铜衬套孔较远

图 7 试验件中心孔腐蚀状态分析  
Fig.7 Analysis diagram of the corrosion state of the center hole of the test piece: a)  
corrosion state of central hole of test piece; b) optical photos of fracture morphology

通过实验室模拟加速环境试验, 发现了典型“钛-铝”复合耳片结构腐蚀的薄弱环节——与铜衬套、钛合金和铝合金连接区域。当铜衬套的防护措施被破坏后(缓蚀剂失效和密封隔离措施破坏), 腐蚀介质通过缝隙进入铜衬套与铝合金缝隙, 形成微型原电池, 发生电化学腐蚀, 并形成腐蚀裂纹源, 在疲劳载荷作用下, 发展形成腐蚀疲劳微裂纹, 最终导致结构的破坏断裂。为了预防电偶腐蚀以及进一步的疲劳断裂等失效的发生, 从理论上分析, 应定期做缓蚀防护和日常清洗等工作。采用缓蚀剂防护能置换试验件结构表面的水分, 阻断腐蚀介质进入内部结构。通过定期清洗, 及时清洗试验件表面的腐蚀介质, 减少“钛-铝”复合耳片结构异种金属连接部位与腐蚀介质的接触机会, 降低结构电偶腐蚀破坏概率, 从而提高典型“钛-铝”复合耳片结构的使用寿命。因此, 本文研究内容对典型“钛-铝”复合耳片结构的腐蚀防护设计与应用有重要意义。

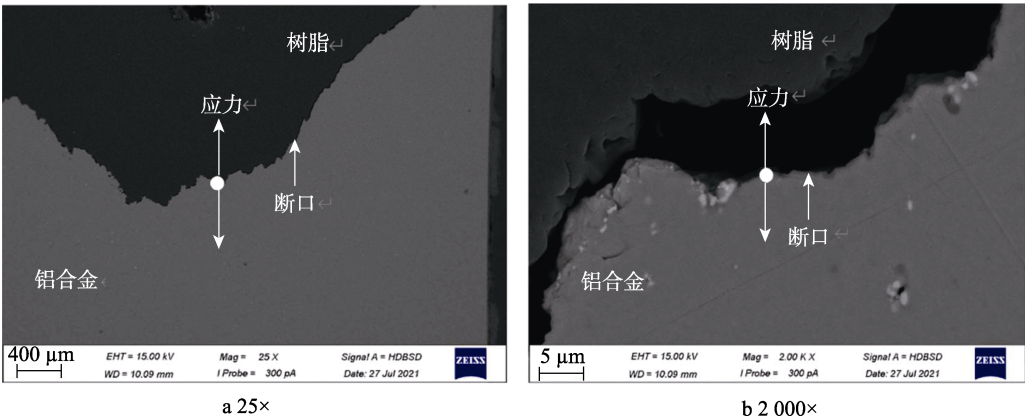
图 8 试验件中心孔应力平行面的背散射 SEM 形貌  
Fig.8 Backscattered SEM image of the stress parallel surface of the center hole of the test piece

的断口，腐蚀疲劳断口比较整齐，说明在试验件腐蚀疲劳断裂前，铝合金材料发生了脆断。同时对靠近铜衬套孔的断面进行分析，将图片放大到 2 000×倍，可

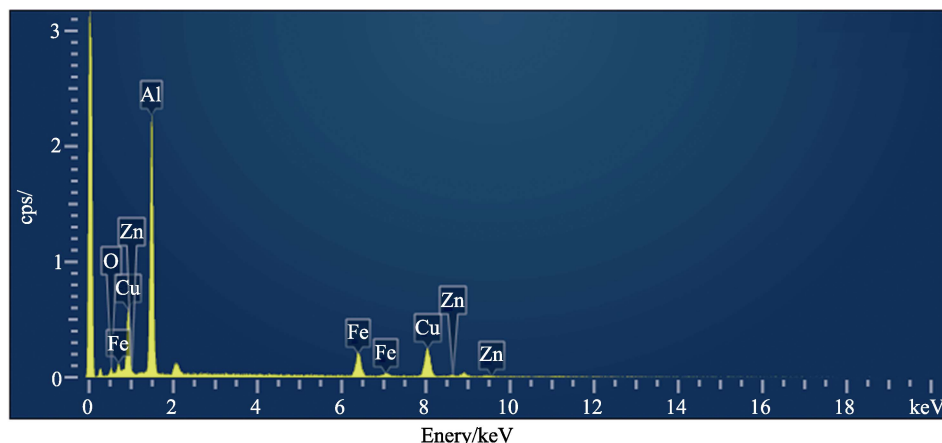
以看到断口有一些颜色比较浅的颗粒。经过 EDS 分析证明，这些颗粒主要成分是 CuFe 合金（见图 9）。这些 CuFe 合金颗粒是在熔炼铝合金时作为原料添

图9 铝合金断口浅色颗粒的 EDS 分析

加进去而没有形成铝合金的残留颗粒, 试验件铝合金材料受到腐蚀介质作用形成腐蚀坑后, 铝合金内部分基材暴露在腐蚀介质环境中。当 CuFe 合金遇到腐蚀介质, 发生微型电化学反应, 在载荷的作用下, 成为裂纹的发源地, 进而导致试验件发生腐蚀疲劳断裂。
