# LD2铝合金腐蚀行为研究

摘要:LD2铝合金广泛应用于直升机结构中。铝合金构件在服役过程中会承受环境所造成的疲劳损伤,从而大大降低其服役寿命,因此必须要研究该材料的腐蚀行为。利用SEM扫描电镜,结合能谱分析对铝合金腐蚀损伤行为进行了高精度微尺度研究,并在疲劳断口上发现腐蚀坑底部的"隧道",该腐蚀隧道会使腐蚀损伤评定过于保守,为结构寿命预测带来较大的不确定性。

### **Corrosion Behavior Investigation of LD2 Aluminum Alloy**

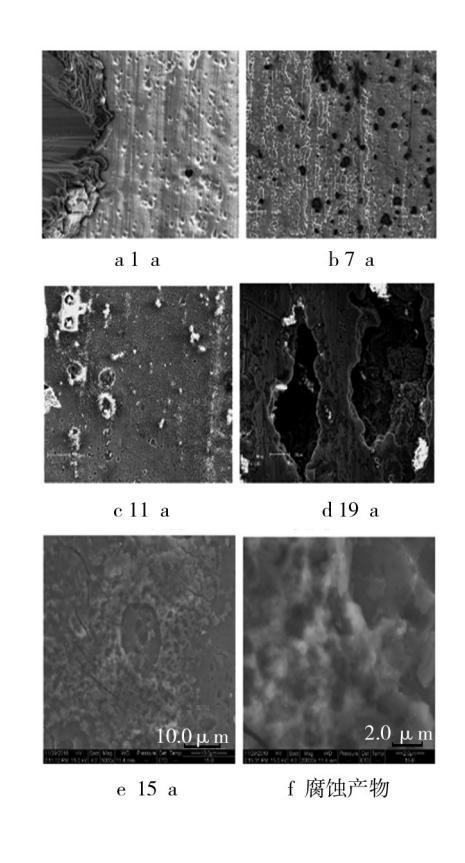
Fig. 2 Surface images of LD2 aluminum alloy with different exposure time

利用SEM可以对腐蚀试件表面进行细观检测。 铝合金不同腐蚀年限下的表面形貌特征如图2所 示。可以看出,未腐蚀表面相对光滑,表面发亮部分 是氧化层,氧化层留有材料本身制造过程中留下的 缺陷,如图2a所示。当腐蚀到第7年的时候,试件表 面开始出现点状或片状缺陷,如图2b所示。试件表 面腐蚀缺陷使得氧化层逐渐被腐蚀坑侵蚀、剥离,呈 现出凹凸不平的特有腐蚀形貌特征。试件表面亮度 下降,说明表面粗糙度增加。随着腐蚀年限的增加, 铝合金材料表面腐蚀坑继续增多,而且蚀坑剥离面 积和剥离深度明显增大。SEM形貌表明铝合金材料 表面粗糙处布满腐蚀析出物,铝合金母材中的析出 物大片剥离脱落,形成较大的腐蚀坑,如图2d所 示。此外,腐蚀坑形成还伴随着氧化层的龟裂,如图 2e所示。随着腐蚀损伤深入基体,部分蚀坑逐步合 并连接,形成直径超过该铝合金材料平均晶粒尺度 (约为20µm)的腐蚀孔洞,这是一种典型的剥蚀形 貌,如图2d所示。

着腐蚀损伤的加深,比较平坦的试件表面逐步被片 状腐蚀产物所覆盖,腐蚀产物堆积在腐蚀坑周围,造 成腐蚀表面呈现出凹凸不平的形态,如图2f所示。 腐蚀损伤改变了局部的晶粒分布,容易导致局部应 力集中,使材料的抗疲劳性能下降。表2列举了不 同腐蚀损伤年限下蚀坑深度与密度的变化,随着腐 蚀损伤加深,蚀坑深度不断加大;蚀坑密度呈现先上 升后下降的变化趋势。随着蚀坑面积加大,蚀坑逐 渐连接在一起,因此密度会出现下降的趋势。

腐蚀析出物堆积在试件表面的同时,由于蚀坑 底部空间有限,这些堆叠在一起的腐蚀产物还会相 互挤压,从而产生内应力,造成细微的腐蚀短裂纹 产生,如图2e所示。这些腐蚀短裂纹使得更深层的 铝合金基体进一步暴露在腐蚀环境中,离子半径较 小的Cl-足以通过腐蚀短裂纹进入基体,腐蚀产生 的Al<sup>3+</sup>则通过这些腐蚀裂纹向表面扩散。这个过程 重复进行,腐蚀可以逐步深入铝合金材料基体内, 若不加以控制,整个材料将被腐蚀成一堆主要成分 为Al(OH)<sub>3</sub>和Al<sub>2</sub>(SO<sub>4</sub>)<sub>3</sub>•*x*H<sub>2</sub>O的白色粉末状混合物, 如图4所示。

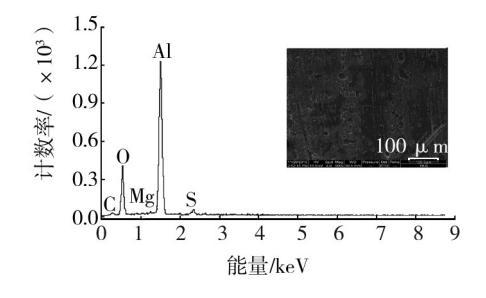
Fig. 3 Analysis of corrosion product of specimen exposed for 19 years

能谱分析表明,该铝合金腐蚀析出物中含有 Al, O,C,S及 Mg,如图 3 所示,成分见表 3。Al 和 Mg 是铝 合金基体材料上的元素。光电子能谱分析证实了腐 蚀析出物的主要成分是 Al(OH)<sub>3</sub>以及 Al<sub>2</sub>(SO<sub>4</sub>)<sub>3</sub>• xH<sub>2</sub>O。Al<sub>2</sub>(SO<sub>4</sub>)<sub>3</sub>•xH<sub>2</sub>O的产生是腐蚀溶液中SO<sub>4</sub><sup>2-</sup>与 Al<sup>3+</sup>结合所致<sup>[6]</sup>。

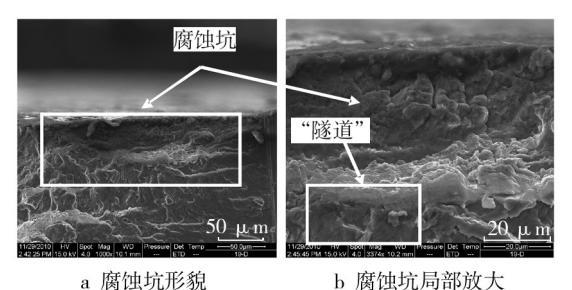
a 腐蚀坑形貌

一个疲劳断口上腐蚀坑的形貌如图5所示,其 断面最大长度约为0.2 mm, 深入基体约0.05 mm。图 5b是图5a的局部放大图,从中可以看出蚀坑侧壁与 底部的形貌不同。蚀坑侧壁有裂纹存在,在蚀坑底 部发亮处,铝合金材料被严重侵蚀,已经成为"疏松" 的微结构,这种疏松结构力学性能退化严重,无法承 受外加载荷。从图5中可见,腐蚀坑深度的精确测 量十分困难,蚀坑本身的形状极其不规则。很多文 献资料将腐蚀坑简化为半椭圆的形状15-71,但是文中 的断面观测证明这种简化是值得商榷的。从图5b 的局部蚀坑放大图像中可以看出,在腐蚀坑底部存 在一些腐蚀"隧道"(Tunnel),它们往往隐藏于腐蚀 产物之下,不进行断口观测根本无法看到。这些隧 道是腐蚀性离子侵入材料基体进行电化学腐蚀所形 成的孔道,能谱分析表明其中残存有腐蚀性离子 Cl-,裂纹容易从腐蚀坑底部的"隧道"中萌生,多数文 献研究腐蚀坑的时候都忽略了这些隧道的存在[2-4]。

发生严重腐蚀的材料中,如果不能清除隧道里的 侵蚀性物质,母材的力学性能无法得到保证。"隧道" 十分隐蔽,需剖开断口才能发现,其深度与蚀坑自身 可见深度相比往往不可忽略。"隧道"的存在使得对腐 蚀坑深度的估计可能会过于保守。同时,对以腐蚀坑 深度作为评价材料腐蚀程度特征参数的准确检测提 出了挑战,只有深入研究腐蚀坑表面几何尺寸、形状 与腐蚀坑深度的关系,以及腐蚀当量年限与腐蚀坑平

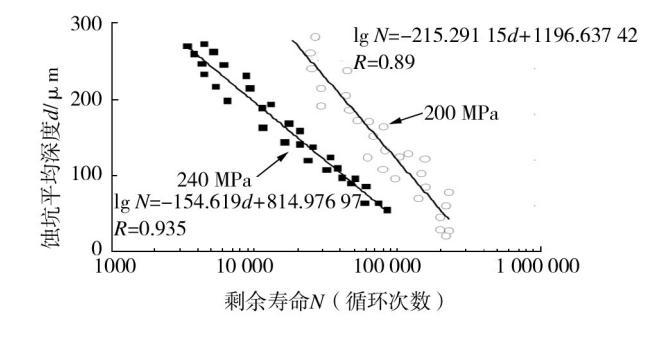
对于预腐蚀试件进行疲劳加载,可以得到其腐 蚀损伤与剩余寿命之间的关系。由于疲劳试验成本 较高,所以只进行200 MPa和240 MPa两个应力水平 下的疲劳加载试验,加载应力比均为R=0.05。分别 对预腐蚀1~20 a的试件进行加载,并对每一个试件 正反两个表面腐蚀坑深度进行测量,统计平均。腐 蚀坑平均深度与剩余寿命之间的关系如图6所示。 从图6中可以看出在半对数坐标下,加载应力水平 不变,试件剩余对数寿命随着腐蚀坑深度的增大而 近似线性减小,但是数据较为分散,因此凭拟合公式 预测的剩余寿命存在较大的不确定性。

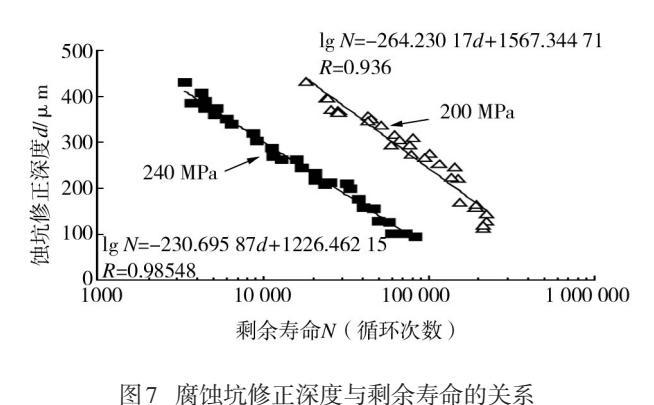
由分析得知,腐蚀坑底部存在"隧道",因此对腐 蚀坑深度的测量都是偏保守的。考虑试件断裂路径 上的腐蚀坑底部"隧道",对其深度进行修正,就可以 得到修正后的腐蚀坑深度与剩余寿命之间的关系, 如图7所示。从图7中可以看出,经过修正后,测得 的腐蚀坑深度都有所增加,而且往往深度越大,其考 虑"隧道"以后的修正量也越大,拟合曲线的数据分 散性明显降低。在腐蚀损伤结构剩余寿命评估的时 候,必须要考虑对腐蚀坑底部的隧道深度进行修正, 才可以得到更为准确的评估。

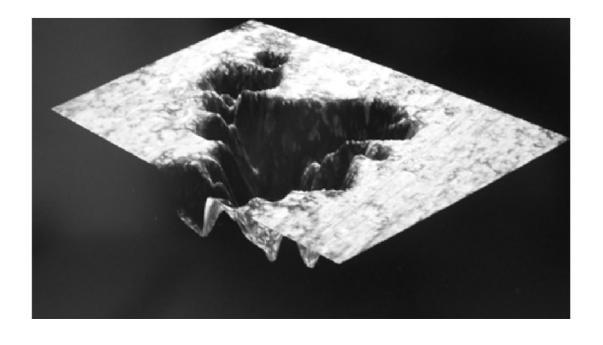
Fig. 8 3D diagram of pitting corrosion after 5 years equivalent accelerated corrosion

腐蚀坑的出现意味着材料的性能发生了退化。 一个典型腐蚀坑的三维形貌如图8所示,该腐蚀坑 沿着一个剖面深度的变化曲线如图9所示,其形状 极为不规则。在疲劳载荷作用下,这些腐蚀坑会成 为裂纹萌生的位置。疲劳载荷作用下,多条裂纹从 蚀坑处萌生,如图10所示,这些裂纹并不总是沿着 应力最大的方向扩展,说明蚀坑导致裂纹萌生并不 一定是由于应力集中。在腐蚀电化学过程中,材料 的局部晶粒排列会产生变化,这是导致裂纹萌生更 为重要的原因<sup>4-71</sup>。

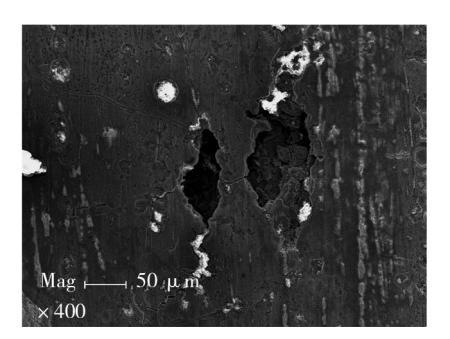
图 10 裂纹萌生于腐蚀坑 Fig. 10 Cracks initiate from corrosion pits
