# 发动机压气机转子叶片断裂失效分析

摘要:某型航空发动机在长期使用后压气机Ⅲ级转子叶片断裂失效。对叶片表面及断口的宏微观形貌进行了观察和能谱分析,并对叶片的组织和硬度进行了检测。研究结果表明,发动机压气机Ⅲ级转子叶片 是在存在严重腐蚀损伤情况下发生的振动高周疲劳断裂,空气中的S,Cl元素导致叶片进气边产生严重的腐 蚀损伤,对疲劳裂纹的萌生起着重要的作用。

## Fracture Analysis of Compressor Rotor Blade in Engine

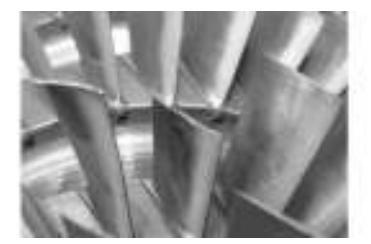
压气机Ⅲ级叶片断裂位置如图1所示,叶片在 叶身2/3高度处发生断裂,进气边一侧断口平坦,断 面大致平行于叶片叶根;排气边一侧断口塑性变形 严重,呈从叶盆侧向叶背侧撕裂的特征。

图 1 叶片断裂部位 Fig. 1 Fracture position of the blade

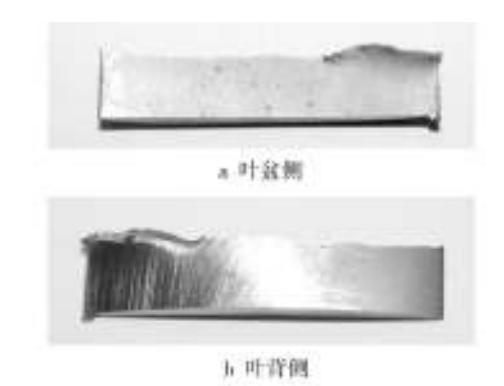
叶片的叶盆侧表面为银灰色,局部可见黑色斑 点;叶背侧表面光亮,表面存在沿叶身方向的细小磨 削加工痕迹,如图2所示。对断裂叶片和1片未断的 Ⅲ级完好叶片表面进行对比观察,发现在叶片进气 边均存在大量的黑色腐蚀坑,断裂叶片腐蚀情况略 重于未断叶片,如图3所示。

图2 断裂叶片表面形貌

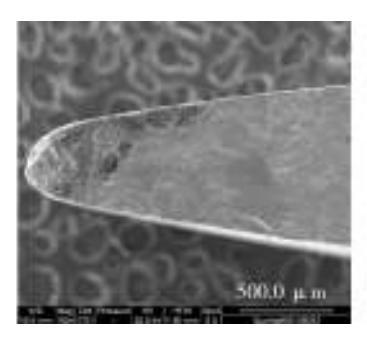
叶片进气边的断口形貌如图5所示,可见进气边 断口表面存在明显的腐蚀区,叶盆一侧腐蚀区深约 0.3 mm,叶背一侧深约0.8 mm,该区被腐蚀产物覆 盖。腐蚀区与疲劳扩展区交界处形貌如图6所示,两 者之间存在明显分界:一侧腐蚀严重,可见泥纹花样; 一侧腐蚀轻微,表面可见轻微的马氏体条束特征,并 能够观察到细密的脆性疲劳条带,如图7所示。

图5 叶片进气边断口形貌 Fig. 5 Fracture surface near the leading edge

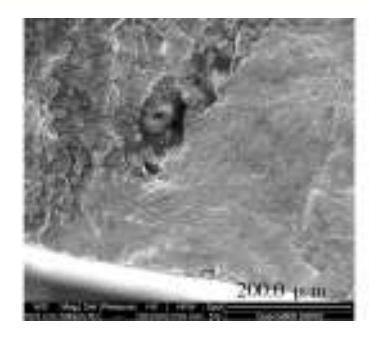
图6 断口腐蚀区边界形貌

Fig. 6 Boundary appearance of the erosion zone at the fracture surface

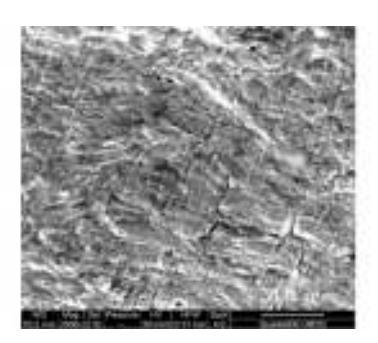
图7 靠近附独区的疲劳特征 Fig. 7 Fatigue feature near the erosion zone

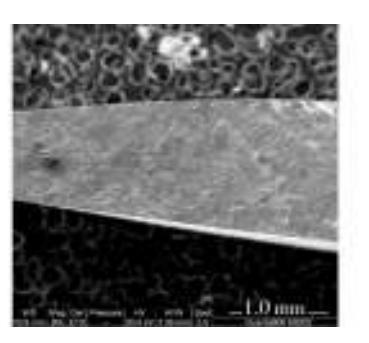
叶片断口疲劳扩展中期形貌如图8所示,断口 表面存在大量疲劳弧线,弧线中心皆指向叶片进气 边。弧线间密布疲劳条带。疲劳扩展后期断面起伏 加剧,疲劳弧线更为明显,弧线间的疲劳条带仍很细 密。瞬断区的断口表面为韧窝特征。

图 8 裂纹扩展区的疲劳弧线 Fig. 8 Fatigue striations at the propagating zone

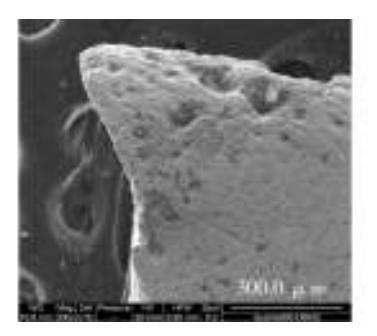
对断裂叶片进气边叶背侧进行观察,裂纹走向如图9所示,进气边表面存在大的腐蚀坑,裂纹源区附近的腐蚀情况最为严重。选取的完好叶片进气边也存在腐蚀坑,相对较轻,如图10所示。

图 9 断裂叶片进气边腐蚀情况 Fig. 9 Erosion near the leading edge of the fractured blade

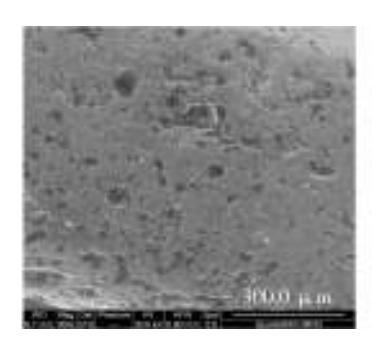
图 10 未断叶片进气边腐蚀情况 Fig. 10 Erosion of the leading edge of an undamaged blade

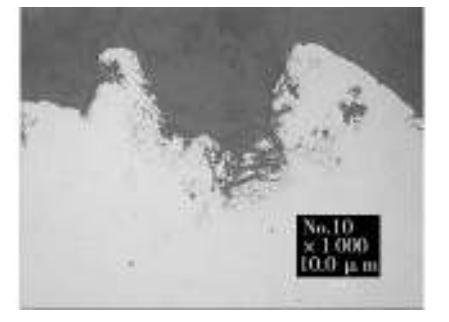
垂直断裂叶片和选取的完好叶片叶身磨制金相 试样,在试样的进气边存在明显的腐蚀坑,断裂叶片 的腐蚀坑相对较深,其典型腐蚀形貌如图11所示。

Fig. 11 Sectional appearance of erosion pits near the leading edge of the fractured blade

断裂叶片进气边存在严重腐蚀。金相检查结果 表明,表面腐蚀坑的深度在0.1 mm以上,而叶片的裂 纹源区恰恰位于腐蚀区。如此深度的腐蚀坑,很容 易成为疲劳裂纹源,从而大大降低了疲劳裂纹的萌 生寿命。

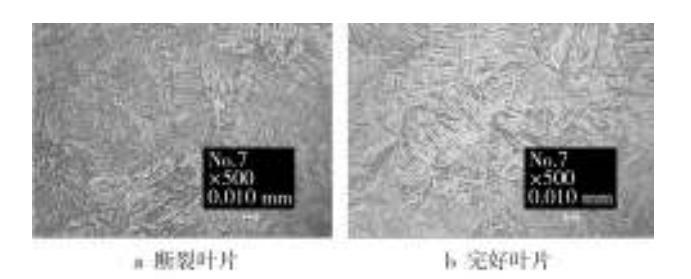
将试样腐蚀后进行观察,两片叶片组织均为回 火马氏体,但断裂叶片的晶粒和组织相对于完好叶 片明显粗大,如图12所示。

图 12 叶身截面组织 Fig. 12 Microstructure of the cross sections
