飞机结构日历寿命及腐蚀防护研究应关注的问题

摘要: 介绍了飞机寿命体系, 阐述了典型飞机服役环境和飞机使用寿命情况。列举了典型飞机结构的腐蚀实例, 并剖析了腐蚀失效的原因。在综合分析当前我国飞机面临的腐蚀和日历寿命主要问题的基础上, 阐明腐蚀是引起飞机结构失效的主要损伤模式, 也是严重影响飞机飞行安全和经济修理的主要因素, 探讨了飞机结构日历寿命及腐蚀防护研究应重点关注的一些问题。

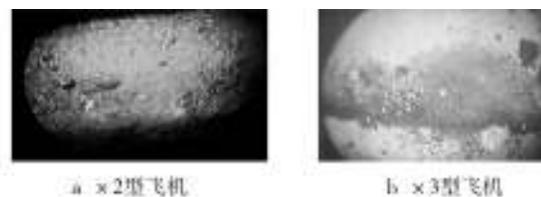
2006年1架×1型飞机左平尾大轴在全机疲劳试验中发生断裂,如图1所示。随后对数十架该型飞机进行普查,发现多架飞机平尾大轴中有大量积水。采用内窥镜和X光检测发现,所有飞机平尾大轴内腔都存在不同程度的腐蚀,尤其在焊缝周围腐蚀更为严重,其中21架飞机平尾大轴腐蚀严重;5根平尾大轴出现腐蚀裂纹,因而不得不更换平尾大轴。×2和×3型飞机在特检、大修中也发现平尾大轴普遍存在较严重的腐蚀问题,如图2所示。平尾大轴是×1,×2和×3型飞机关键承力结构,腐蚀问题不仅会对飞机的安全飞行构成较大隐患,而且也将严重影响该型飞机的正常训练和修理。

图2 ×2和×3型飞机平尾大轴内腔存在较严重腐蚀

Fig. 2 Serious corrosion of horizontal tail inner cavity in ×2 and ×3 type aircrafts in special inspection and overhaul check

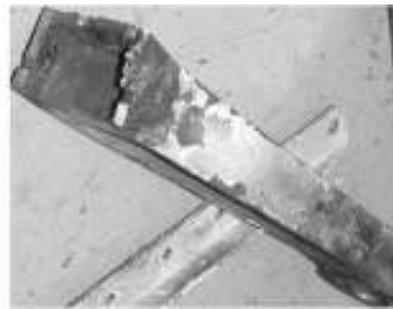
2004年在×4型飞机检查评估过程中发现,1架飞机左后减速板连接部位有异常晃动。拆下减速板分解检查发现,一根钛合金支臂梁已完全断裂,如图4所示。2007年又有两架该型飞机TC4减速板支臂梁发生断裂故障,其断裂破坏情况与上一架情况相似。

为确定×4型飞机TC4减速板支臂梁断裂原因和破坏机理,进行了取样分析。取样结果表明,TC4

图4 ×4型飞机减速板TC4钛合金支臂梁断口形貌

Fig. 4 Image of airbrake TC4 titanium alloy supported beam in ×4 type aircraft

钛合金支臂梁断裂是环境腐蚀和疲劳载荷共同作用所至,结构防腐措施和细节抗疲劳设计不合理是导致该型飞机减速板TC4钛合金支臂梁断裂的主要原因。含氯离子介质的腐蚀作用造成铆钉孔周围产生腐蚀坑,疲劳裂纹正是从这些腐蚀坑萌生,在疲劳载荷和腐蚀环境的作用下不断扩展,最终导致结构断裂^[6]。

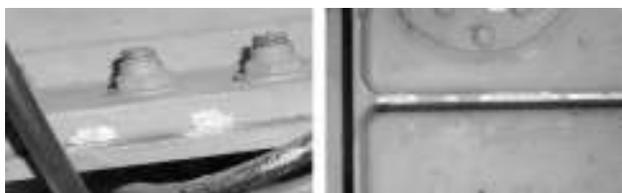
×2型飞机的起落架舱中央翼1墙、外翼前墙、外翼下壁板、进气道调节板等重要承力结构存在较严重的腐蚀问题,如图6、图7所示。

图6 ×2型飞机中央翼1号大梁下缘、壁板和加筋框严重剥落腐蚀

Fig. 6 Serious exfoliation corrosion of central wing number one beam lower edge, wallboard and reinforced frames in ×2 type aircraft

悬挂支架等都属于半封闭式或密封较差的结构部位,雨水容易渗漏,温度变化将会导致含氯离子和硫化物的潮湿空气形成凝露。腐蚀介质渗透到致密性较差的漆膜或阳极化膜下与铝合金基体接触,进而引发腐蚀。漆膜下局部环境较闭塞导致腐蚀介质酸化,进一步加速了腐蚀,特别是搭铁线与铝合金之间电位差较大,电偶腐蚀易于发生,因此搭铁线连接部位的腐蚀问题更为严重。

4) 加大飞机腐蚀防护与修理技术研究。腐蚀防护与腐蚀修理技术是我国飞机维护与修理中的薄弱环节,当前缺少可遵循的科学依据和有效措施。发展先进的腐蚀防护与修理技术,是目前条件下提高飞机结构抗腐蚀品质、抑制或延缓腐蚀的重要措施。现有的腐蚀修理措施难以较好地处理、解决已出现的腐蚀问题,即使对修理过程中发现的腐蚀故障进行了处理,也不能保证在服役期间不会再发生重大腐蚀故障^[1]。例如,×2型飞机在特检中曾对左侧中央翼1号大梁下缘的腐蚀进行了修理,但仅隔一年多时间在重新涂锌黄漆处又出现了较严重腐蚀;×5型飞机也出现过类似情况,1995年机翼前梁腹板发生严重腐蚀,经过紧急抢修,2003年在原修理部位又出现腐蚀穿孔,引起前梁腹板渗漏油故障,导致多架飞机提前返厂大修。

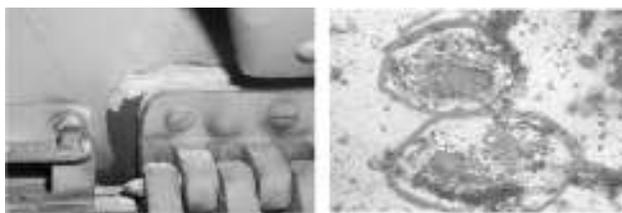
图7 ×2型飞机外翼前墙和下壁板的严重腐蚀

Fig. 7 Serious corrosion of outer wing front wall and lower panel in ×2 type aircraft

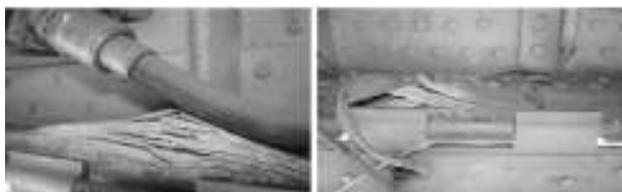
×5型飞机大修检查中发现,机体结构腐蚀问题十分突出,主要集中在机翼翼梁铝合金缘条、垂尾方向舵和平尾升降舵悬挂支架等结构部位,特别是搭铁线连接部位的腐蚀尤为严重,如图8所示。

图8 ×5型飞机机翼下缘条严重腐蚀

Fig. 8 Serious corrosion of wing lower edge in ×5 type aircraft
