可靠性强化试验在失速告警振杆器上的应用

Application of Reliability Enhancement Testing in Stick Shaker

以某型失速告警振杆器为试验对象,通过施加规定的环境应力,将产品缺陷激发为可被检测到的故障。通过对故障模式、故障机理的分析,从设计上进行改进来控制缺陷,提高产品健壮性和可靠性,进而降低产品使用过程中的故障发生率。

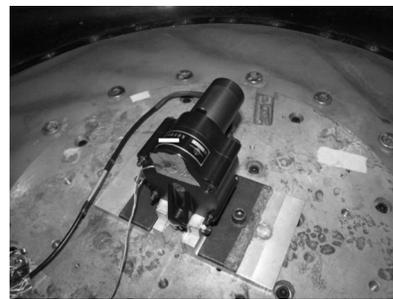
受试产品为某型失速告警振杆器(如图1所示)。它是飞控系统的部件,安装在飞机驾驶杆的下端,由上壳体组件、下壳体组件、电机与齿轮组件、摆轮组件及控制电路板组件组成。它的功能是当飞机接近或处于失速攻角飞行姿态时,产生一个振动信号,通过电机带动齿轮转动使驾驶杆抖动,发动触觉警告,提醒飞行员处于危险状态。

图1 产品安装在试验箱中

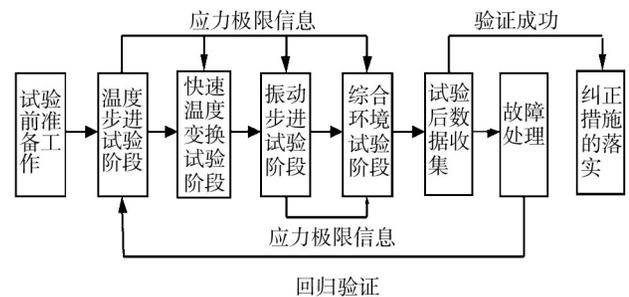
根据可靠性强化试验的机理探析^[6],制定本次可靠性强化试验的试验流程:低温步进应力试验、高温步进应力试验、快速温度变化试验、振动步进试验和综合环境应力试验5个阶段。各步骤间相互关系如图2所示。

图2 可靠性强化试验流程

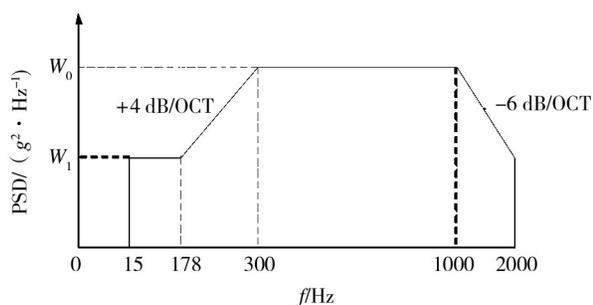
试验振动形式基于电磁振动台随机激励,频率范围为 $15\sim 2000\text{ Hz}$,振动步长采用 $2g_{rms}$ 。为及时发现高量级振动时出现的焊点断裂情况,振动量级大于 $12g_{rms}$ 时,在每个振动量级台阶结束后将振动量值降至 $4g_{rms}$,每个振动量级保持10 min。振动功率谱如图3所示。综合环境试验时温度应力,电应力的施加方法按照前面温度循环剖面进行,振动量级按照前面振动工作极限80%(用 g_{max} 表示)的1/5作为步长进行振动递增。在每个循环的高温阶段结束前5 min左右,将振动量级降至 $4g_{rms}$ 并维持到循环结束,以发现由于温度应力和振动应力同时作用于受试产品而出现的焊点断裂等情况。

图3 振动功率谱

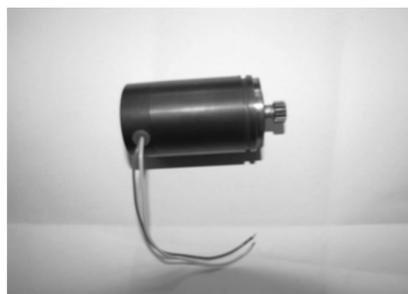
进行产品全性能检测时,产品出现不工作现象。现场用检测设备给产品通电,产品不工作;检查控制电路,发现电路输出正常;检查电机,发现电机不工作,用万用计测量电机每组绕组的阻值,其中一组绕组阻值为 ∞ 。判断由于电机绕组断路造成了产品的不工作现象。故障电机如图4所示。现场更换新电机后,产品正常工作,性能测试符合产品规范要求。

图4 故障电机

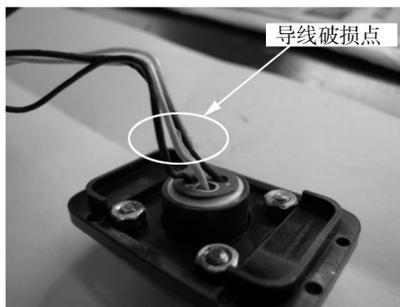
测试时,产品出现不工作现象。现场用检测设备给产品通电,产品不工作;检查控制电路,发现电机的电源引线绝缘层有磨损,将电机电源引线的磨损处与壳体接触,产品不工作;将电机电源引线绝缘层与壳体分离后,产品正常工作。判断由于在更换新电机后,装配人员未按要求将产品内部的引线安装好,导致电机电源引线绝缘层与线路板上的器件发生摩擦,使引线绝缘层磨破发生短路,造成产品不工作现象。导线磨损如图5所示。现场使用绝缘胶带修复后,产品正常工作。性能测试符合产品规范要求。

图5 导线磨损故障
Fig. 5 Wire wear failure

在综合环境试验阶段,施加的振动应力为18g_{rms}。由于更换故障电机后,装配人员未能按要求将导线理顺、铺好,导线在线路板的继电器上堆积,经过5个循环的综合应力(-75~105℃,18g_{rms})后,引线绝缘层与线路板上的器件发生摩擦,导致电机电源引线绝缘层磨破,发生短路,造成电机电源在常温下无法接通,产品不能工作。

2) 针对故障2由于安装工艺不规范出现的导线磨损问题,首先严格按照工艺安装要求进行重新安装。其次,在今后所有的装配安装工艺文件中提高重视度,严格按照工艺文件的规范要求进行操作。加强检查力度和执行力度,杜绝人为因素所引起的故障发生。

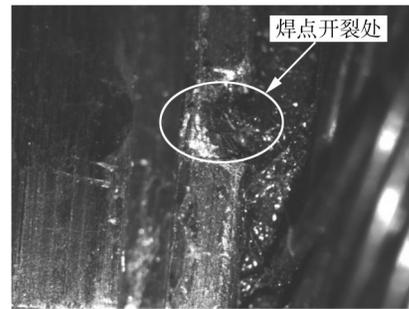
发生断路的电机其电枢绕组与换向器之间采用高温焊接,焊接质量存在缺陷。虽然厂家对电机的电枢进行了片间电阻及耐压检查,但焊接质量不会全部体现。在振动步进试验阶段,产品在完成22g_{rms}振动后,电机焊接不良的焊点由于受到高量级的振动应力,出现焊点开裂现象,直接造成电枢绕组与换向器间断路,导致绕组不通,电机在常温下无法转动,产品不能工作。电机绕组与换向器焊接开裂处如图6所示。

图6 电机绕组与换向器间焊开裂处
Fig. 6 Weld cracking between motor windings and commutator

1) 针对故障1焊接不良的问题,重新将换向器与绕组之间焊接得光滑、圆润。为保证电枢的换向器与绕组可靠焊接,在今后电机的检查工序中,加强检查力度,严格控制焊接质量,防止出现焊接不良的电枢。

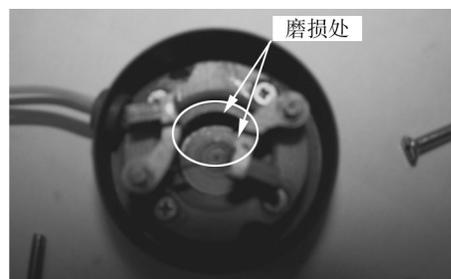
为更有效地获得产品信息,产品在完成全部试验的基础上,进行了-80℃低温极限补充试验。当温度达到-80℃,产品在保温40min后出现不工作现象;当产品恢复到常温状态后,产品可以正常工作,性能测试符合产品规范要求。现场未进行处理,但经初步分析,认为可能是更换新电机后,电机上的齿轮与产品内摆轮没有按工艺要求进行工艺磨合,导致产品出现卡滞,造成产品不工作。

故障电机经拆解检查,发现电机的换向器端轴承表面有不均匀摩擦痕迹,如图7所示。该电机的端盖中轴承室的靠压台阶只有0.5mm宽度,而电机轴承室内倒角过大,加之轴承外圆本身有倒角0.2mm,使轴承在轴承室中无法压靠到位。由于该工艺装配导致了电机故障,因而产品出现在-80℃低温试验时不工作的现象。另外值得注意的是,电机在综合环境试验后,受振动应力(18g_{rms})5个循环的长久影响,会产生一定的轴向错移,加重了轴承在轴承室中无法压靠到位的问题,因而会出现产品在经过工作人员施加外力后恢复工作的现象。

图7 电机换向器端轴承表面不均匀摩擦痕迹
Fig. 7 Uneven friction marks on the surface of the motor commutator bearing

3) 针对故障3轴承在轴承室中无法压靠到位的问题,对电机端盖的轴承室进行了优化设计。将轴承室的靠压台阶加宽,使轴承定位台阶面由原来的单边0.5 mm增加到1 mm,避免电机运行过程中出现死点和卡滞现象,提高电机运行的可靠性。对轴承室的具体改进措施如图8所示。

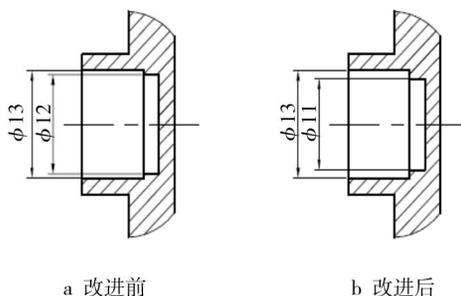
图8 轴承室的结构改进
