# 铍青铜弹簧片应力腐蚀断裂研究

**摘要:** **目的** 研究传感器微动开关弹簧片应力腐蚀的机理, 找到断裂原因。**方法** 对弹簧片进行断口形貌观察、能谱成分分析, 并进行产品模拟腐蚀实验。**结果** 传感器内部意外进入雨水, 在工作温度下形成湿热环境, 开关盒中的游离氨在此环境下释放出来, 在开关盒内部形成潮湿氨气氛, 铍青铜弹簧片工作时凹面一侧承受静拉应力作用, 从而在潮湿氨和拉应力共同作用下发生应力腐蚀开裂。**结论** 通过采用无氨酚醛塑料制备开关盒, 弹簧片的应力腐蚀得到了有效预防。

## Stress Corrosion Fracture of Beryllium Bronze Spring Flake

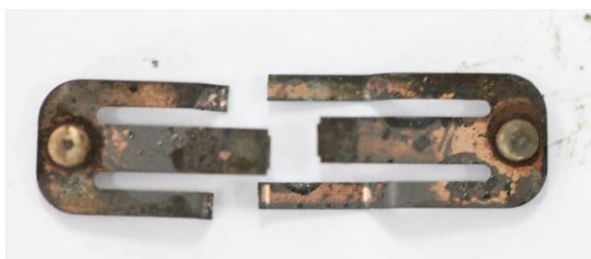
分解故障传感器,发现电器腔内存在液体,采用精密试纸检测,其 pH 值在 8.2~8.5 之间,呈弱碱性。弹簧片的宏观形貌如图 1 所示,弹簧片表面发黑。弹簧片断裂于凹面的两个转接 R 处,用体视显微镜对弹簧片表面进行观察,发现在弹簧片凹面的另外两个转接角处也存在裂纹,裂纹已贯穿至弹簧片的整个宽度,但厚度方向并未穿透。裂纹的宏观特征基本相同,均存在分叉特征,如图 2 所示。

图 1 弹簧片宏观形貌

失效弹簧片表面呈黑色, 微观形貌表现为整体存在明显的腐蚀产物。弹簧片表面多处存在腐蚀微裂纹, 裂纹宏观可见分叉特征, 微观呈沿晶扩展形貌。

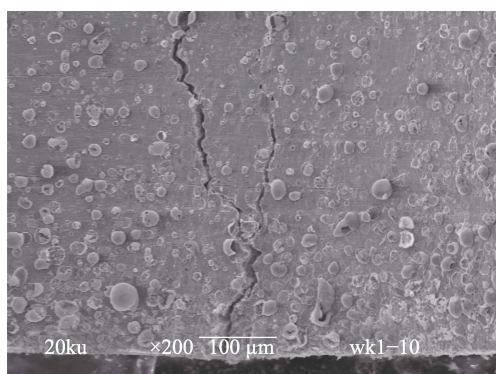
图 2 裂纹的分叉特征

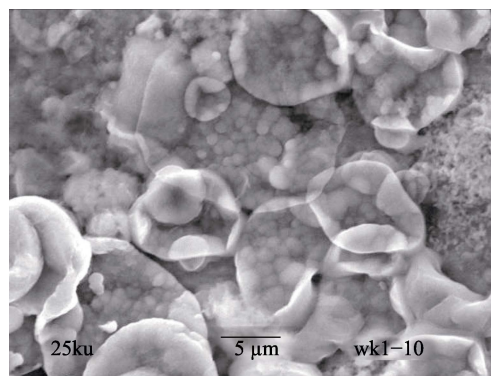
弹簧片表面覆盖较厚的一层腐蚀产物,加工痕迹已不可见,如图 3 所示。对弹簧片表面的腐蚀产物进

行能谱成分分析,结果见表 1,腐蚀产物的主要成分为 O、Cu 元素。

图 3 弹簧片表面的腐蚀产物

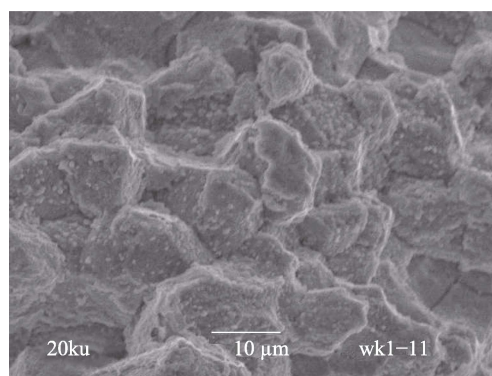
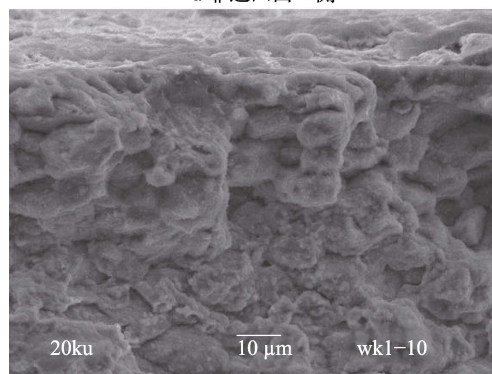
弹簧片断口覆盖较厚的一层腐蚀产物,由凹面向凸面一侧,腐蚀产物逐渐减少,沿晶特征逐渐明显,如图 4 所示。对断口表面的腐蚀产物进行能谱成分分析,结果见表 2,腐蚀产物的主要成分为 O、Cu 元素。

a 靠近凹面一侧

b 靠近凸面一侧

图 4 断口的沿晶特征

裂纹起源于弹簧片凹面一侧(工作过程中凹面承受拉应力), 裂纹面覆盖较厚的一层腐蚀产物, 由凹面向凸面一侧, 腐蚀产物逐渐减少。以上特征表明, 弹簧片的裂纹符合应力腐蚀裂纹的特点<sup>[9]</sup>。

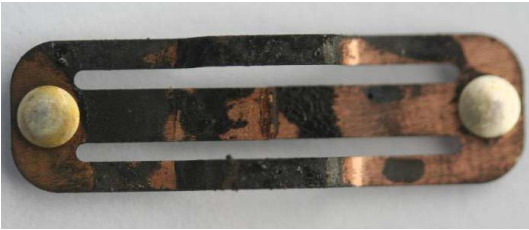
实验后弹簧片表面均变黑,呈腐蚀形貌,如图 5

图 5 实验后的弹簧片宏观形貌

从模拟腐蚀实验结果可知, 传感器电器腔内的肥皂水、雨水、去离子水在一定温度(腔内工作温度)下均能腐蚀接触弹簧片, 实验后的剩余液体均散发刺鼻气味, 与故障传感器电器腔内的气味类似。模拟实验后的接触弹簧片发生明显腐蚀, 腐蚀产物主要含 O、Cu 元素, 与故障传感器接触弹簧片的腐蚀产物的成分基本相同。相结构分析结果也表明, 实验传感器内弹簧片表面的腐蚀产物为 Cu 的氧化物。

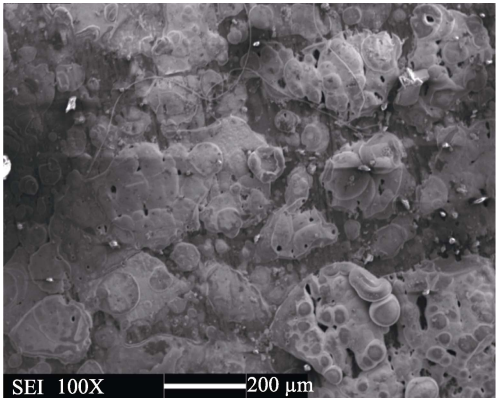
所示。腐蚀产物的微观形貌如图 6 所示,能谱分析结果表明,腐蚀产物主要含 O、Cu 元素。

图 6 腐蚀产物微观形貌

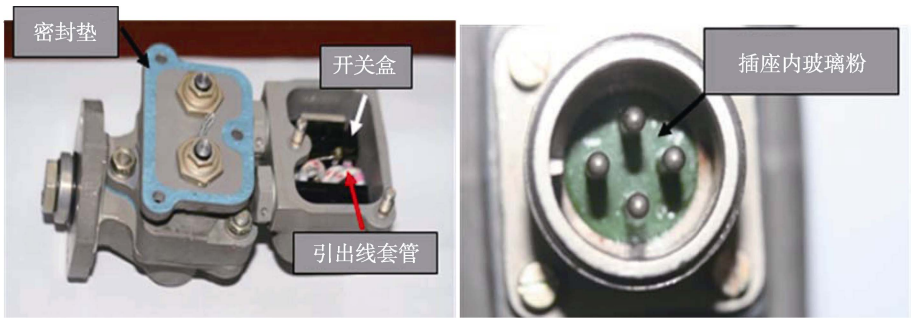
前面的实验结果表明,在传感器内部,不管是雨水、去离子水还是肥皂水,在一定温度下经一段时间后都呈弱碱性,并能腐蚀弹簧片。经分析认为,其原因是在实验过程中,液体与传感器内部某种物质反应生成了氨气,或某种物质自身释放出了氨气,且该种物质应为非金属材料。为查找氨的来源,对传感器的非金属材料进行了梳理,见表 4。非金属件外观如图 7 所示。

图 7 非金属件外观

实验后发现装有肥皂水+开关盒、雨水+开关盒及去离子水+开关盒的锥形瓶中均散发刺鼻气味,为氨的气味,其他容器中均无刺鼻气味。由此表明,在实验过程中,液体与开关盒反应生成了氨气,或开关盒自身释放出了氨气。用精密 pH 试纸测得装肥皂水+开关盒、雨水+开关盒、去离子水+开关盒的锥形瓶中液体的 pH 值均为 8.5, pH 试纸变蓝。表明实验后液体变成弱碱性,这是因为肥皂水、雨水及去离子水中溶解了氨气呈弱碱性的缘故。

通过采用无氨酚醛塑料制备开关盒, 弹簧片的应力腐蚀得到了有效预防。
