# 某高速船用齿轮箱油泵连接套失效机理研究

**摘要:** **目的** 掌握工作油泵连接套微观运行机理, 增加齿轮箱的可靠性。**方法** 从齿轮箱系统角度, 对工作油泵连接套的结构进行分析, 从齿轮箱动态运行、连接套微观磨损等方面的失效机理进行深入研究。**结果** 通过分析和验证, 机带泵端面键的间隙范围在 0.05~1.5 mm 左右为最佳, 长期运行后端面的磨损程度可通过增加端面键硬度和润滑、减少齿轮箱的轴系扰动等措施减缓与控制。由于本齿轮箱的结构特点, 端面键的寿命在 1.5 万小时内。在此基础上, 对齿轮箱中连接套与油泵的连接方式进行了优化, 在油泵的一端采用渐开线花键连接, 可有效减小其磨损程度。**结论** 某高速船用齿轮箱油泵连接套失效是由端面键的间隙、端面键动态运转时蠕动磨损、齿轮箱的轴系扰动等引起的, 可通过合理设计端面键的间隙、增加端面键硬度和润滑, 减小轴系扰动或优化为渐开线花键等措施预防。

## Failure Mechanism of Connecting Sleeve of a High-Speed Marine Gearbox Oil Pump

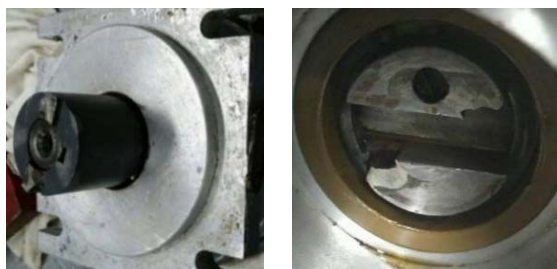
某高速船用齿轮箱使用 10 多年后,发现左机工作油泵连接套断裂,右机连接套磨损正常,远小于左机的磨损。更换左机的连接套后,造成工作油泵快速损坏,引起齿轮箱的润滑系统频繁报警。左机齿轮箱连接套的拆检,发现机带泵的联轴套端面键断裂及磨损(如图 1 所示),带动机带泵的反向轴端面键卡槽磨损痕深约 1 mm,磨损区域平整光滑,并进一步导致了油泵的损坏。右舷齿轮箱机带泵进行拆检,机带泵正常,机带泵联轴套端面键及反向轴端面键卡槽仅有轻微磨损,属于正常现象,如图 2 所示。

图 1 左机联轴套端面键及键槽磨损情况

通过上述分析可知, 左舷齿轮箱机带泵和联轴套磨损压溃的直接原因是机带泵与反向轴在动态高速运转时, 联轴套上的端面键与反向轴卡槽的 3 mm 配合间隙引起机带泵与反向轴不对中, 导致机带泵中的齿轮与泵体碰撞, 同时在冲击力下端面键卡爪局部压溃。联轴套上端面键与反向轴卡槽 4 mm 的配合间隙, 是由于联轴套在高速运行中微观上蠕动摩擦, 在长达 1.5 万小时运行后, 逐步形成的。

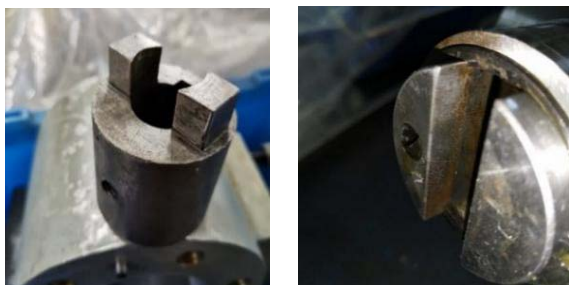
图 2 右机联轴套端面键及键槽磨损情况
