3Cr 管材在含氧气驱生产井中 腐蚀行为与防护研究

谷林¹, 周定照¹, 陈欢¹, 何松¹, 冯桓楮¹, 张智², 邢希金¹

The Research of Corrosion Behavior and Protection of 3Cr Pipes in Production Wells Containing Oxygen Flooding

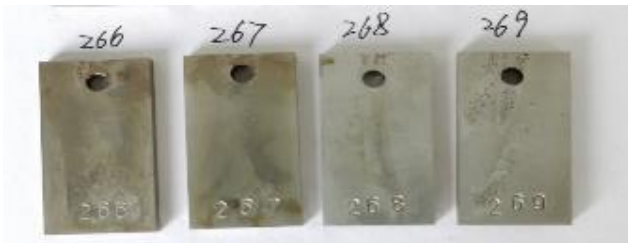
使用去膜液将 3Cr 腐蚀试样表面腐蚀产物清洗后, 宏观形貌如图 3 所示。表面试样编号清晰可见, 局部发生中度腐蚀。

图 3 生产井井口 3Cr 管材试样腐蚀实验后 (清洗后) 表面宏观形貌
Fig.3 The surface macro morphology of 3Cr pipe samples at wellhead of production well after corrosion test (after cleaning)

生产井井口 3Cr 管材试样腐蚀速率计算结果见表 3, 腐蚀速率为 0.1148 mm/a。SEM 形貌显示, 试样表面生成大量腐蚀产物, 局部腐蚀产物破裂, 该腐蚀产物膜破裂部位腐蚀产物堆积现象明显, 该腐蚀产物元素质量分数为 65.36%Fe+12.09%C+18.48%O+0.65%Ca+0.62%Mn+0.49%Cr+1.01%Na, 不同部位腐蚀产物含量稍有不同。采用 XRD 分析该腐蚀产物, 主要为 Fe₂O₃、羟基氧化铁、氢氧化铁、少量三氧化二铬以及盐结晶等。通过 3D 显微形貌测试点蚀坑尺寸, 点蚀开口宽度为 0.6 mm, 深度为 25 μm, 折算点蚀速率为 0.65 mm/a。

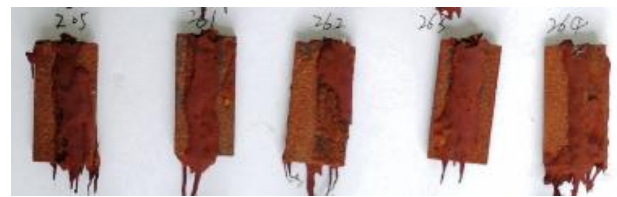
样品腐蚀表面宏观形貌如图 4 所示, 表面附着一层腐蚀产物, 局部腐蚀产物大量堆积, 分析认为与腐蚀产物晶体生长方式有关。使用去膜液将 3Cr 腐蚀试样表面腐蚀产物清洗后, 其宏观形貌如图 5 所示。表面发生严重均匀腐蚀, 粗糙且局部腐蚀坑较大, 试样厚度明显减薄, 腐蚀较为严重, 且易引发腐蚀失效风险。

图 4 生产井井中 3Cr 管材试样腐蚀实验后表面宏观形貌
Fig.4 The surface macro morphology of 3Cr pipe samples in the middle of production well after corrosion test

生产井井中 3Cr 管材试样腐蚀速率计算结果见表 4, 腐蚀速率为 2.0460 mm/a。SEM 形貌显示, 试样表面生成大量腐蚀产物, 腐蚀产物大面积破裂。该腐蚀产物膜破裂部位腐蚀产物堆积现象明显, 该腐蚀产物元素质量分数为 58.56%Fe+7.79%C+20.08%O+2.76%Cr, 不同部位腐蚀产物各组分含量稍有不同。该腐蚀产物主要为三氧化二铁、羟基氧化铁、氢氧化铁、少量三氧化二铬以及盐结晶等。通过 3D 显微形貌测试点蚀坑尺寸, 点蚀开口宽度为 2.3 mm, 深度为 43 μm, 折算点蚀速率为 1.12 mm/a。

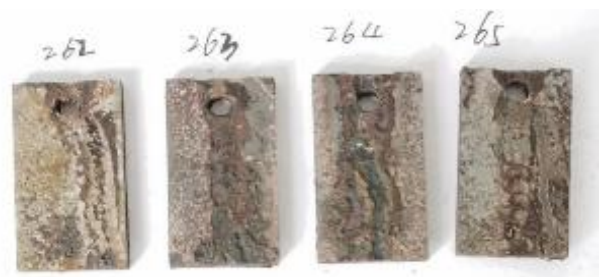
图 5 生产井井中 3Cr 管材试样腐蚀实验后 (清洗后) 表面宏观形貌
Fig.5 The surface macro morphology of 3Cr pipe samples in the middle of production well after corrosion test (after cleaning)

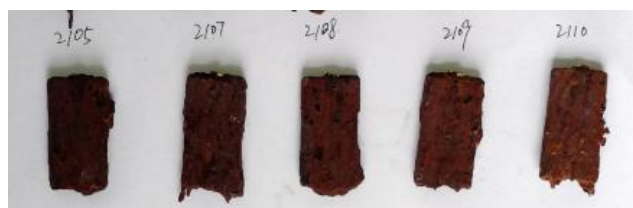
样品腐蚀表面的宏观形貌如图 6 所示, 表面明显堆积腐蚀产物, 腐蚀挂片试样被厚厚的腐蚀产物包裹。使用去膜液将 3Cr 腐蚀试样表面腐蚀产物清洗后, 其宏观形貌如图 7 所示。表面光泽丧失、呈凹凸不平的粗糙状态, 表面几乎被腐蚀掉一层, 试样厚度整体减薄, 试样编号亦被腐蚀得几乎看不清楚, 存在腐蚀失效的风险。

图 6 生产井井底 3Cr 管材试样腐蚀实验后表面宏观形貌
Fig.6 The surface macro morphology of 3Cr pipe samples at the bottom of production well after corrosion test

生产井井底 3Cr 管材试样腐蚀速率计算结果见表 5, 腐蚀速率达到 3.3144 mm/a。SEM 形貌显示, 试样表面生成大量腐蚀产物, 腐蚀产物大面积破裂。该腐蚀产物膜破裂部位腐蚀产物堆积现象明显, 该腐蚀产物元素质量分数为 58.56%Fe+7.79%C+20.08%O+10.7%Cr, 存在 Cr 富集。该腐蚀产物主要为三氧化二铁、羟基氧化铁、氢氧化铁、少量三氧化二铬以及盐结晶等。通过 3D 显微形貌测试点蚀坑尺寸, 点蚀开口宽度为 6.2mm, 深度为 41 μm, 折算点蚀速率 1.07 mm/a。

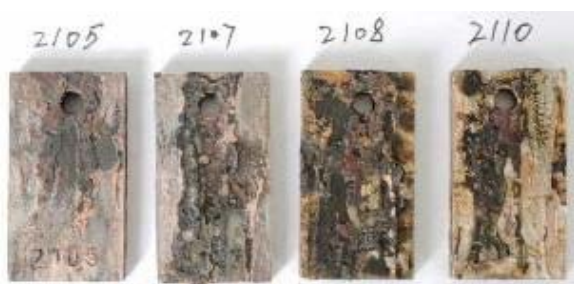
图 7 生产井井底 3Cr 管材试样腐蚀实验后 (清洗后) 表面宏观形貌

Fig.7 The surface macro morphology of 3Cr pipe samples at the bottom of production well after corrosion test (after cleaning)

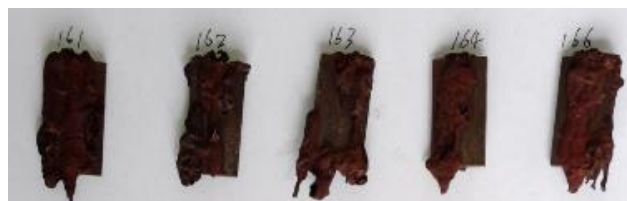
对照组样品腐蚀表面宏观形貌如图 8 所示, 表面出现腐蚀产物大量堆积的现象, 且生长形式稍有不同。使用去膜液将 13Cr 腐蚀试样表面腐蚀产物清洗后, 其宏观形貌如图 9 所示。表面均匀腐蚀, 表层已被腐蚀溶解, 试样编号被腐蚀得看不清楚, 腐蚀较为严重, 易引发腐蚀失效等风险。

图 8 生产井井底 13Cr 管材试样腐蚀实验后表面宏观形貌
Fig.8 The surface macro morphology of 13Cr pipe samples at the bottom of production well after corrosion test

试样表面覆盖一定厚度、主要组分为 Fe、Cr 等基体组分的腐蚀产物, 腐蚀产物膜局部破裂, 局部腐蚀产物明显堆积。其中腐蚀产物膜元素质量分数为 18.41%Fe+23.77%O+7.29%Cl+0.13%Na+50.19%Cr+0.02%K+0.13%Ca, 局部充填带有盐结晶的堆积物, 该堆积物元素质量分数为 7.48%Fe+21.39%C+14.7%O+29.92%Na+1.25%Cr+24.39%Cl, 分析认为表面局部盐结晶充填在腐蚀产物之中是引发腐蚀产物破裂及局部腐蚀加速的原因。该腐蚀产物主要为三氧化二铬、三氧化二铁、羟基氧化铁、氢氧化铁以及少量盐结晶等。通过 3D 显微形貌测试点蚀坑尺寸, 点蚀开口宽度为 0.8 mm, 深度为 25 μm , 折算点蚀速率 0.65 mm/a。

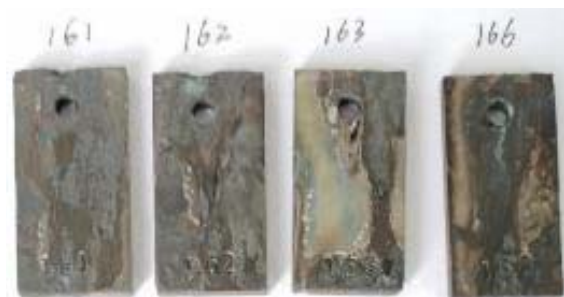
图 9 生产井井底 13Cr 管材试样腐蚀实验后 (清洗后) 表面宏观形貌

Fig.9 The surface macro morphology of 13Cr pipe samples at the bottom of production well after corrosion test (after cleaning)

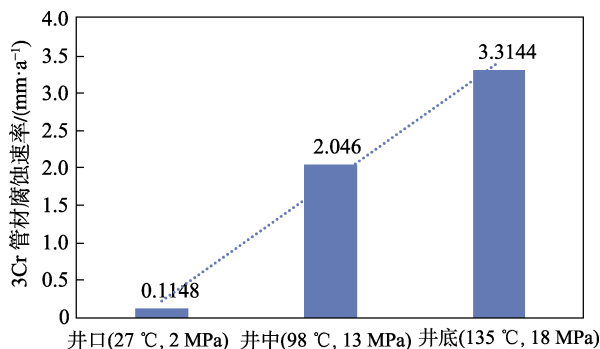
根据 NACE RP0775 腐蚀等级分类, 将注气井、生产井井口、井中、井底腐蚀速率分为轻度腐蚀(均匀腐蚀速率 <0.025 mm/a)、中度腐蚀(均匀腐蚀速率为 0.025~0.125 mm/a)、严重腐蚀(均匀腐蚀速率为 0.125~0.254 mm/a)和极严重腐蚀(均匀腐蚀速率 ≥ 0.254 mm/a)四个等级。根据生产井管材腐蚀分析结果, 生产井井口、井中、井底工况中, 随着井筒温度压力的升高, O_2 和 CO_2 分压不断增大, 3Cr 管材腐蚀速率急剧升高, 生产井不同部位 3Cr 管材腐蚀速率变化关系曲线如图 10 所示。

图 10 生产井不同部位 3Cr 管材腐蚀速率变化关系曲线
Fig.10 Corrosion rate change curve of 3Cr pipe in different parts of production well

腐蚀作用为主, O_2 对 CO_2 腐蚀起到显著催化作用。同时地层水矿化度为 13 330.25 mg/L, 其中 Cl^- 质量浓度为 4754.8 mg/L, 电导率远高于注气井中的去离子水, 因而随含氧量的升高, 管材腐蚀速率急剧升高。生产井井口属湿 CO_2 腐蚀环境, 模拟实验结果表明, 3Cr 腐蚀速率为中度等级, 在生产井井口工况中应采取一定防腐措施。生产井井中和井底属高温、湿 CO_2 腐蚀环境, ISO 15156-3^[20]推荐使用双相不锈钢 22Cr、超级双相不锈钢 25Cr 或 28Cr。模拟实验结果表明, 在生产井井中、井底工况中, 3Cr 材质的腐蚀速率均远高于极严重腐蚀等级, 不适用于生产井工况; 而 13Cr 管材在井底的高温、湿 CO_2 且含 O_2 的环境中腐蚀速率高于极严重腐蚀等级, 需采用额外防腐措施。
