动车组关键板卡失效分析与预防措施

摘要: **目的** 对动车组关键板卡进行失效分析, 并提出预防改进措施。**方法** 通过对动车组运用过程中的环境分析, 确定影响板卡性能的主要因素为温度与湿度应力。为缩短试验周期, 设计恒温恒湿加速应力试验, 快速暴露板卡及其元器件的薄弱环节。试验中受应力影响, 板卡与元器件发生了不同程度的失效。通过对失效部件的物理化学性能进行分析, 对板卡的使用环境与分析方法提出建议。**结果** 动车组板卡在高温高湿环境下的失效模式为电性能故障, 由于密封不良, 电感表面有纤毛和白色附着物, 工作时温度过热导致漆包膜破损, 从而使电感失效, 焊点、PCB 基材与三防漆未检测到失效老化。**结论** 电感、MOS 管、电解电容等元器件受温湿度应力影响较大, 且板卡的密封与使用环境也影响着板卡的使用寿命, 日常使用应注重散热与密封。通过该项目研究为板卡失效预防提供了可行方法。

Failure Analysis and Preventive Measures of Key Board of Electric Multiple Units

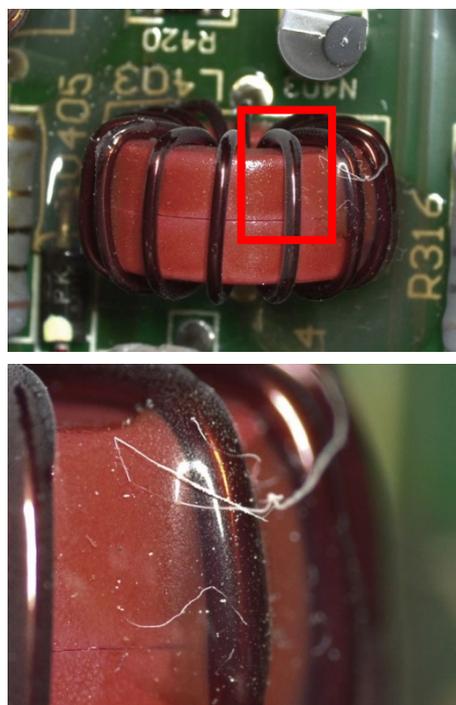
通电进行电性能测试,发现试验 192 h 时,有板卡出现电性能故障,具体表现为指示灯不亮,通道无电压。经观察,板卡外观无异常,打开盖板后,发现在靠近板卡输出端处,有白色物质覆盖在各类元器件表面上,白色物质的分布以某电感为中心向外扩展,覆盖范围大概占板卡的 1/4 面积,部分器件上的白色物质还形成纤毛,附着在器件上。纤毛与白色物质外观形貌如图 1 和图 2 所示。

图 1 纤毛外观形貌
Fig.1 Appearance morphology of cilia

以某电感为中心并向外扩展的纤毛与白色物质，由于其 SEM 和 EDS 分析结果显示，纤毛主要含 C、O、Si，白色物质主要含 C、O、Si、N，不含金属成分，与电迁移无关，排除 CAF 失效，应是由于密封不良导致异物掉落且与空气中杂质结合产生，不是在器件表面所生长出来的。电性能分析中，电感前级电

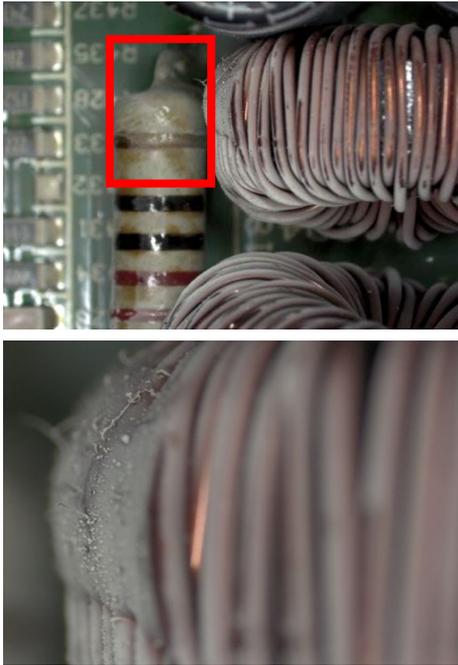
图 2 白色物质外观形貌
Fig.2 Appearance morphology of white substance

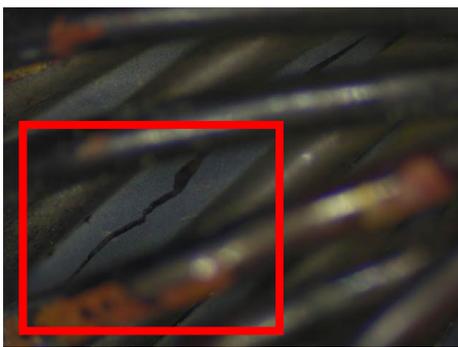
上述白色物质集中于电感附近,对该电感进行故障分析发现,电感明显变黑,表面有明显熔融的痕迹。使用万用表对电感表面进行电阻值测试,可测得兆欧至几十兆欧级的电阻值,但是在未失效板卡上的同位置电感无法测得电阻值。对板卡上的失效电感进行开封,将其漆包线取下后,发现线圈的漆包线基本已烧黑,部分漆包膜已变形脱离掉落,磁芯表面涂层形成了漆包线的压痕,其中部分涂层已开裂并脱落,磁芯内部的金属已裸露在表面。失效电感开封的典型形貌如图 3 和图 4 所示。

图 3 电感磁芯区域
Fig.3 Amplification morphology of inductance core area

在损伤引起电感线圈过热的可能。开封检查还发现磁芯表面涂层有开裂，且部分涂层已掉落，磁芯内部的金属已裸露在表面，推断失效时电感的温度极高，过高的温度使其磁芯表面涂层开裂。在过热的情况下，漆包膜快速退化或变性，绝缘性能、隔离能力严重降低，最终使漆包线之间发生短路，导致其电感值下降，发生烧毁而失效。

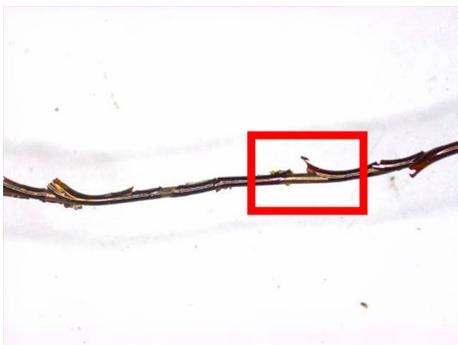
图 4 电感漆包线区域
Fig.4 Amplification morphology of enameled wire area of inductance

开封检查发现，线圈的漆包线已发黑，部分漆包膜已变形脱离掉落。显然，线圈漆包线的漆包膜变形、脱离是电感线圈过热所导致的。开封检查未发现漆包线有明显的熔融形貌，亦未发现漆包线之间有明显的粘连，可基本排除电感线圈漆包线本身存在缺陷或存

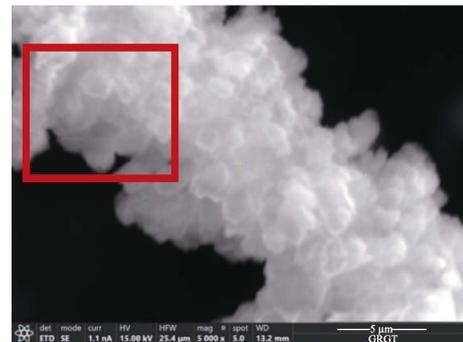
图 5 纤毛局部区域的 SEM 形貌
Fig.5 Morphology of local cilia under SEM

由 SEM 形貌可以看出，纤毛的形貌与典型的电迁移形貌不接近。EDS 分析结果显示，纤毛主要含 C、O、Si，不含金属成分，为非金属不导电物质。在 SEM 下使用二次电子项观察纤毛，纤毛会荷电。白色物质主要含 C、O、Si、N，不含金属成分，其中 EDS 显示的 Fe 峰应为刀片的残留物，应为非金属不导电物

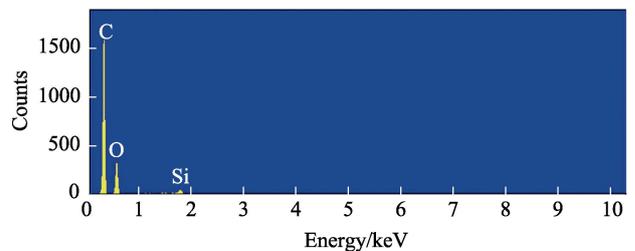
图 6 纤毛方框区域 EDS 谱图
Fig.6 EDS spectrum of ciliated frame region

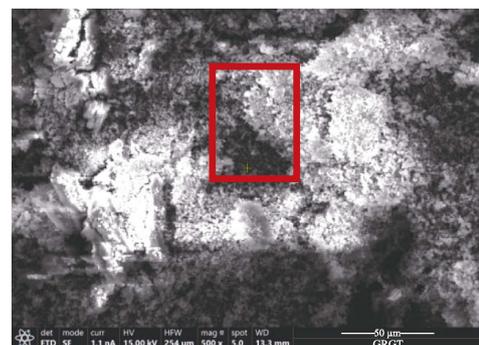
图 7 白色物质局部区域的 SEM 形貌
Fig.7 Morphology of local area of white substance under SEM

质。在 SEM 下使用二次电子项观察，该物质会荷电。综上所述，纤毛与白色物质与电迁移无关，纤毛与白色物质应是异物掉落，而不是在器件表面所生长出来的。

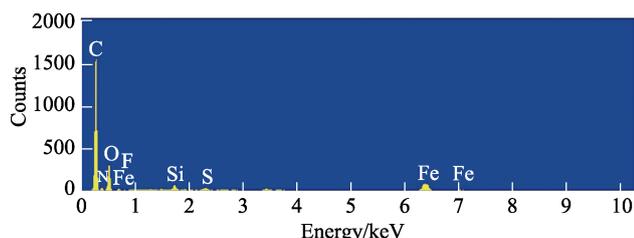
图8 白色物质方框区域 EDS 谱图
Fig.8 EDS spectrum of white substance box region

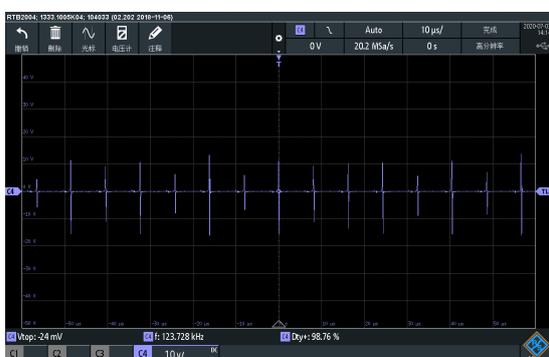
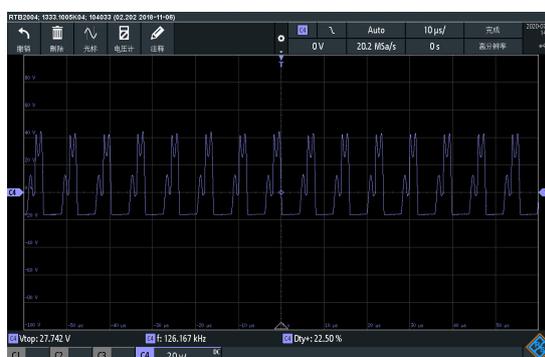
综合外观检查以及空载、10%负载情况下失效件 A 与未失效件 B 的关键器件波形检查结果，空载情况下两者波形一致，而 10%负载情况下波形存在差异，可能是由于板卡 A 在 10%负载的条件下运行一段时间后触发了保护电路。针对外观检查发现的变黑电感进行分析。对板卡 A、B 的电感空载下的对地波形进行对比，如图 9 所示。发现板卡的波形存在较大异常，再对电感所在电路的前级输出（即对应变压器的波形）进行比较，无明显异常，推测较大可能是由于电感失效导致板卡 A 出现的失效。

图9 电感空载下的对地波形

Fig.9 Waveform of inductor against ground under no load: a) board A; b) board B

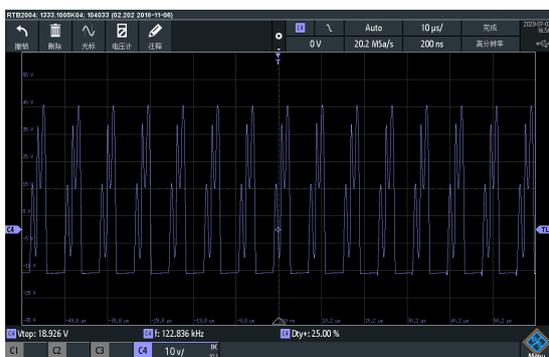
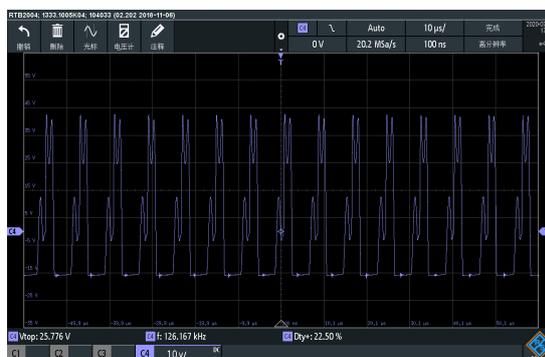
将板卡 A 的电感用未失效的电感替换，对 A 的电感进行电参数测试。测试结果表明，板卡 A 的电感值明显降低，电感已失效。对更换未失效电感后的板卡 A 与板卡 B 进行波形对比（10%负载下电感对地波形），如图 10 所示。更换电感后，板卡 A 电感对地波形与板卡 B 的波形类似。可认为板卡 A 在更换电感后，功能已恢复正常，板卡 A 的失效是电感

失效导致的。

图10 电感负载 10%时对地波形

Fig.10 Waveforms to the ground when the inductance is loaded with 10%: a) board A after replacing the inductance; b) board B

路中其波形无异常，且更换失效板卡电感后，板卡电性能恢复正常，可以推断电感失效导致此板卡失效。

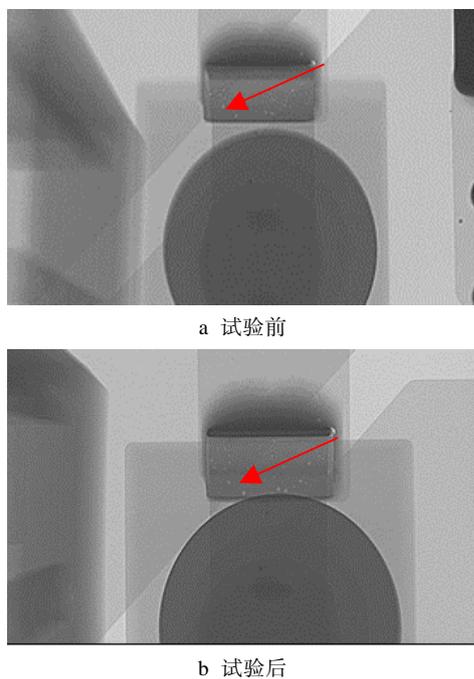
对板卡关键元器件连接处、焊点等进行 X 射线检查，关注内部裂纹、熔融等异常。焊点 X 射线检查如图 11 所示，扫描结果显示有空洞，如箭头指向的亮点。焊点的空洞是正常现象，对比试验前后焊点 X 射线图片，如发生空洞变大或空洞连线，产生裂纹，则需重点关注^[11~12]。

图 11 焊点 X 射线扫描照片

Fig.11 X-ray scanning images of solder joints before a) and after b) the test

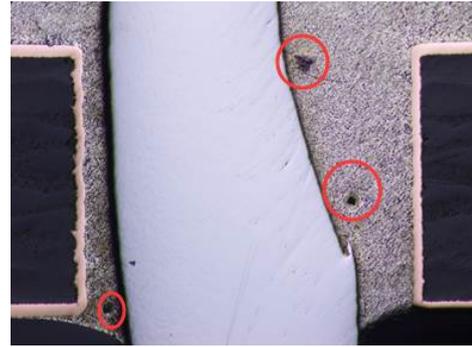
样品大电流区域的焊点和质量较重元器件焊点 X 射线扫描结果中的空洞位置均是金相检查需要重点关注的区域。将 X 射线检查的空洞区域制作焊点切片，在金相显微镜 50×视野下进行观察，典型形貌如图 12 所示。其空洞较小，没有明显延伸裂纹，因此不会对器件工作产生影响。

图 12 焊点空洞位置形貌

Fig.12 Hole position morphology of solder joint

关键元器件与较重元器件焊接部位的焊点在 X 射线检查中有空洞，有空洞部分进行切片放大观察，发现连续的延伸裂纹，未见裂纹形成趋势，因此恒温恒湿试验未对板卡焊点造成老化失效。对 PCB 板基材与三防漆进行傅里叶光谱检测，试验前后对比，未见元素变化差异，因此在恒温恒湿试验未对 PCB 板基材与三防漆造成老化失效等异常。

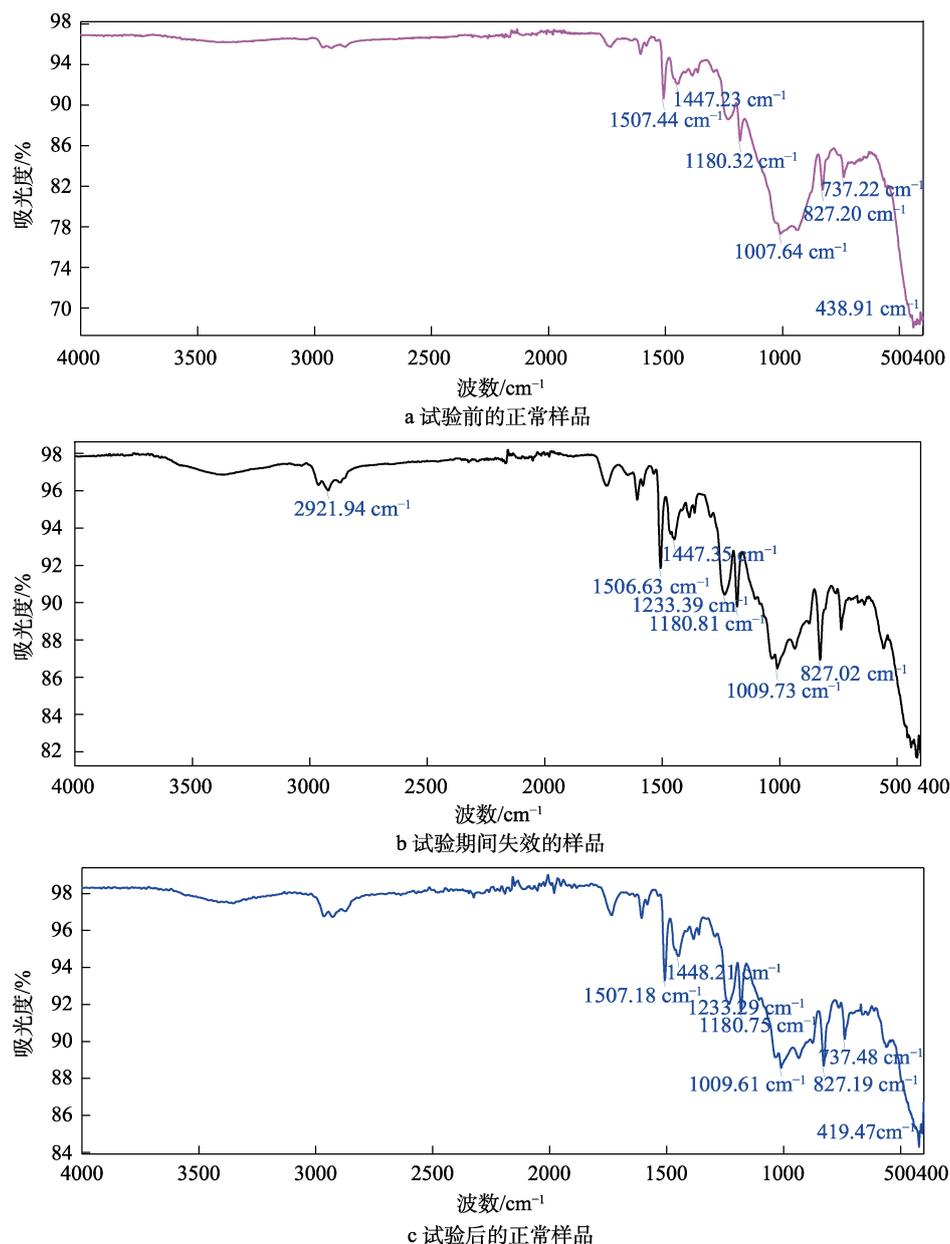
试验前的正常样品、恒温恒湿试验中失效的样品、恒温恒湿试验后的正常样品的红外谱图见图 13。可见恒温恒湿试验后样品的谱图相比试验前的样品无明显差异，各处吸收峰的位置无明显变化，这说明 PCB 板基材在恒温恒湿试验中无明显老化。

图 13 红外谱图

Fig.13 Infrared spectrum: a) normal sample not tested; b) samples that failed during the test; c) normal sample after test
