# 氧化聚合型包覆技术 (OTC) 在热带海洋大气环境螺栓中的应用

**摘要:** **目的** 研究氧化聚合型技术 (OTC) 在热带海洋大气环境中对高强螺栓的防护效果。**方法** 在三亚大气腐蚀试验站开展 OTC 包覆和未保护的高强螺栓 6 a 的大气曝晒试验, 通过扫描电镜 (SEM)、X 射线衍射仪 (XRD)、X 射线光电子能谱仪 (XPS) 和激光共聚焦显微镜 (LSCM) 开展腐蚀形貌和成分分析, 通过质量损失试验考察 OTC 包覆和未保护的高强螺栓的腐蚀行为。**结果** 未经保护的螺栓表面生成大量棕红色的腐蚀产物, XRD 分析表明, 其主要成分为  $\alpha$ -FeOOH、 $\beta$ -FeOOH、 $\gamma$ -FeOOH、 $\text{Fe}_3\text{O}_4$  和  $\text{Fe}_2\text{O}_3$  等, 其中  $\beta$ -FeOOH 晶体结构中含有  $\text{Cl}^-$ , 会加速基体腐蚀。经 LSCM 分析, 螺栓垫片整体呈全面腐蚀状态, 但同时发生局部腐蚀, 最深的点蚀坑达 120  $\mu\text{m}$  以上。经 OTC 技术保护的高强螺栓, 仅在底部出现少量棕色物质, 大部分仍呈现原有的黑色基体表面, OTC 包覆螺栓 6 a 的腐蚀速率约为未保护螺栓的腐蚀速率 1/15, OTC 包覆垫片表面未出现明显腐蚀。**结论** 氧化聚合型包覆技术显著降低了高强螺栓的腐蚀速率, 具有优良的耐腐蚀性能, 在热带海洋大气环境对高强螺栓起到良好的长效防护作用。

## Application of Oxidation Tape and Covering System (OTC) in Tropical Marine Atmospheric Environment

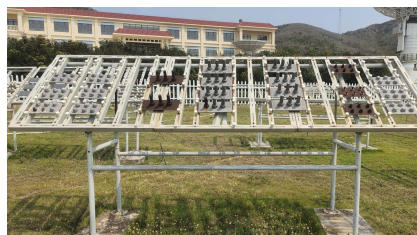
图 3 在三亚大气腐蚀试验站投试 6 a 后照片

高强螺栓挂样前原始照片如图 2 所示,高强螺栓呈黑色,经 OTC 包覆后呈银白色。在三亚大气腐蚀试验站曝晒 6 a (见图 3),未保护的高强螺栓表面被棕红色的腐蚀产物覆盖,经 OTC 包覆的螺栓表面仍呈银白色,包覆层仅发生轻微的褶皱变形 (见图 4)。

Fig.3 Photos after exposure for 6 a in Sanya atmospheric corrosion test site

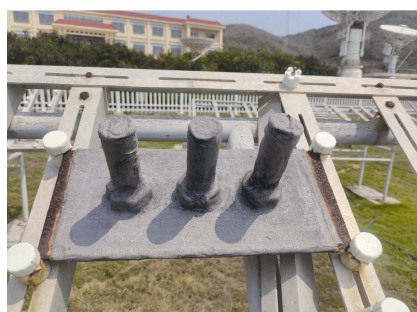
图 4 高强螺栓宏观形貌

a 未保护的高强螺栓

b OTC 包覆高强螺栓

Fig.4 Macro-morphology of high-strength bolt: a) unprotected high-strength bolt; b) OTC coated high-strength bolt

相对于未保护的螺栓被棕红色腐蚀产物覆盖,经 OTC 保护的螺栓仅在底部有少量棕红色腐蚀产物。将未保护和 OTC 包覆的螺栓经酸洗清理腐蚀产物,未保护的高强螺栓清洗后呈灰白色 (如图 5 所示),OTC 包覆的高强螺栓清洗后仍可见黑色基体表面 (如图 6 所示)。分析质量损失数据可知,OTC 包覆的高强螺栓 6 a 腐蚀速率为未保护高强螺栓腐蚀速率的 1/15 左右,OTC 包覆技术对螺栓起到很好的保护效果。

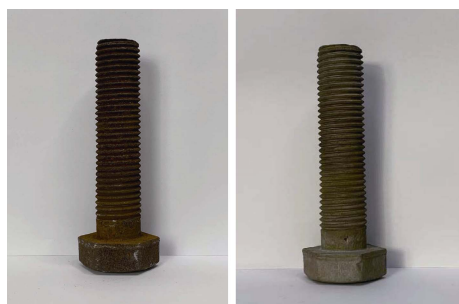
图 5 未保护的高强螺栓清洗腐蚀产物前后形貌对比

Fig.5 Comparison of morphology of unprotected high-strength bolts before and after removing corrosion products: a) before cleaning; b) after cleaning

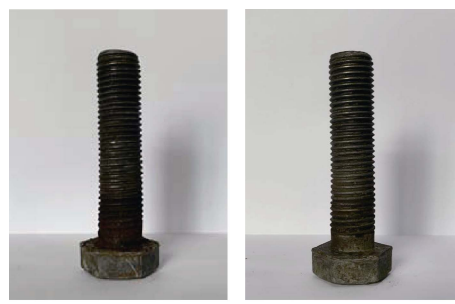
图 6 OTC 包覆的高强螺栓清洗腐蚀产物前后形貌对比

Fig.6 Comparison of morphology of OTC coated high-strength bolts before and after removing corrosion products: a) before cleaning; b) after cleaning

在三亚海洋大气腐蚀试验站的6a大气曝晒试验证明,氧化聚合型包覆防腐涂层体系具有优良的耐腐蚀性能,仅在底部出现少量棕色物质,大部分仍呈现原有的黑色基体表面,OTC包覆螺栓6a的腐蚀速率约为未保护螺栓的腐蚀速率 $1/15$ ,起到了很好的腐蚀保护作用。目前此项技术已应用于国内多个港口码头、跨海大桥和电厂的异型钢结构,防腐蚀效果良好。

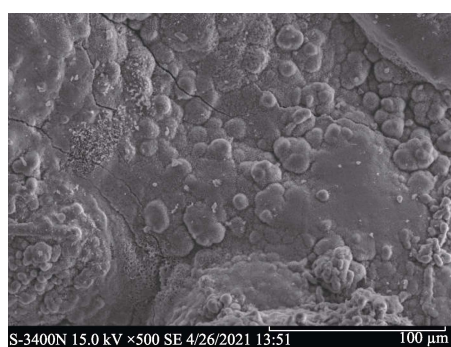
图 7 螺栓表面腐蚀产物 SEM 形貌

未加保护的高强螺栓表面腐蚀产物的 SEM 形貌如图 7a 所示。可以看出,锈层呈现出较为致密的片状结构,表面有一些裂纹。经 OTC 保护的螺栓表面几乎没有腐蚀 (见图 7b),表面较为平整,仍呈现原有的黑色基体形貌。

Fig.7 SEM images of corrosion products on unprotected high-strength bolt surface: a) unprotected bolts; b) OTC protected bolt
