海洋环境对直升机基础产品腐蚀行为影响研究

摘要: **目的** 研究螺栓、卡箍等直升机基础产品在海洋大气环境下腐蚀和力学性能随时间的变化规律, 采用结构模拟连接件, 验证直升机防护体系对基础产品的防护效果。**方法** 通过将螺栓、卡箍和连接件在外场暴露不同时间, 在此期间定期对试验件表面状态和力学性能进行测试, 分析海洋环境对直升机基础差的影响和机上防护方法的可靠性。**结果** 经过2 a腐蚀后, 螺栓表面发生了明显的腐蚀, 但是腐蚀深度不大, 抗拉强度维持在18.3 MPa, 剪切强度从27.99 MPa下降到26.52 MPa。卡箍发生了腐蚀, 橡胶材料老化严重, 推出力降低80%, 基本丧失锁紧性能。有涂层保护的典型连接件, 表面厚度为66 mm, 色差为0.3, 光泽度变化1%, 各项参数与未暴露时相比变化不大。**结论** 在海洋大气环境下, 螺栓、卡箍等在未采取防护措施的情况下不建议使用, 机上采用的防护措施有效, 可对基体起到很好的保护作用。

Effect of Marine Environment on Corrosion Behavior of Helicopter Foundation Products

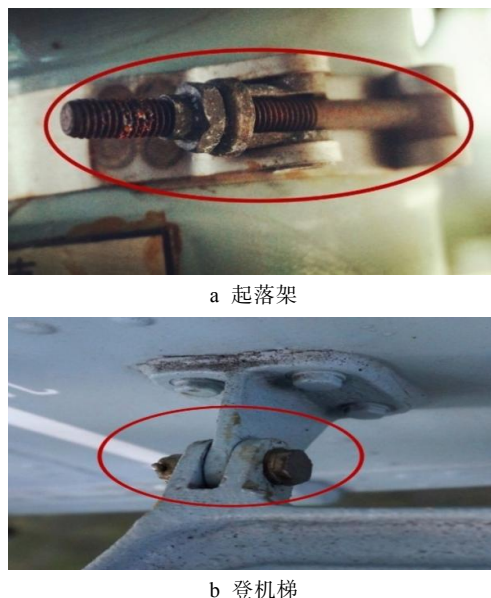
图1 直升机紧固件现场腐蚀照片

Fig.1 Actual corrosion photos of helicopter fasteners:
a) landing gear; b) boarding stairway

在前期调研中发现,直升机出现腐蚀的部位主要集中在机身连接的各种紧固件上。这些紧固件由于所用的材料与连接的材料不同,电偶腐蚀倾向性较大^[10]。再加上活动部位表面的镀层和漆层较容易受到损伤,裸露金属的耐蚀性较差^[11]。另外,这些部位往往较容易积水,在多重因素的作用下,发生了明显的腐蚀。在海洋环境条件下使用的直升机,发生腐蚀的部分主要集中在连接用的铆钉、螺栓、卡箍,由于表面漆层脱落而裸露在外面,在海洋大气环境下,发生了明显的腐蚀。另外,起落架部位在飞行时由于海水的飞溅和本身机构特点,会在部分位置积水,在积水部位的紧固螺栓、管路卡箍容易发生点蚀。在对一些执行海上任务直升机进行腐蚀检查后发现,部分电气接插件发生了严重腐蚀,影响正常工作。机轮、机身底部蒙皮、旋翼导线固定支座、旋翼导线卡箍、前缘缝翼铆钉、探照灯外盖板和观察窗等部位均也发生了严重的腐蚀,有些腐蚀严重的部位仅在机上使用3个月,腐蚀程度相当于内陆1个大修周期10a的腐蚀程度。直升机紧固件腐蚀典型腐蚀形貌如图1所示。

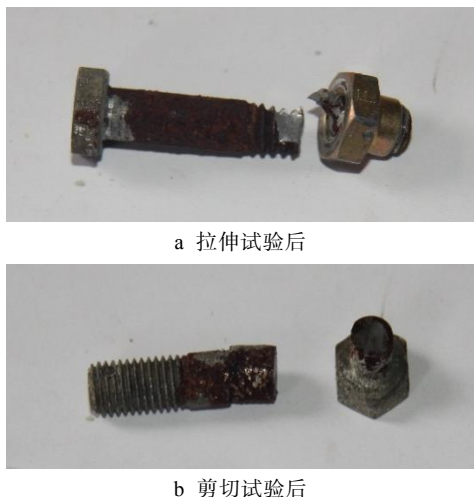
图5 经抗拉强度和剪切强度测试试验件形貌
Fig.5 Morphology after tensile strength test and shear strength test: a) after tensile strength test; b) after shear strength test

外场暴露 2 a 后, 经抗拉强度和剪切强度测试的螺栓形貌如图 5 所示。可以看出, 螺栓发生了较为明显的腐蚀, 螺栓杆和螺纹部位有红褐色的腐蚀产物覆盖。在断裂位置, 有新鲜的基体露出, 说明腐蚀深度不大, 主要集中在螺栓表面, 未形成较大较深的蚀坑, 这与螺栓强度的变化规律一致。如果随着暴露时间的进一步延长, 腐蚀程度会进一步加深, 螺栓强度将会受到影响。

连接用螺栓是在结构钢材料表面进行镀镉钝化处理得到的, 由于金属材料本身表面防护层的存在, 使得其在一般的环境中具有良好的耐蚀性, 但是在含有 Cl^- 等侵蚀性离子的环境中, 则会发生较为严重的腐蚀^[19]。主要是因为环境中的 Cl^- 会破坏防护层的完整性, 降低防护层的防护能力, 导致受损部位局部电化学活性升高, 与其他未腐蚀部位形成腐蚀原电池, 加速腐蚀进程, 这与图 5 所示的螺栓腐蚀后的形貌是一致的^[20-21]。但是由于在外场暴露的时间较短, 防护层还未完全失效, 仍能起到一定的防护作用。从图 5 所示的断口处形貌也能看出, 螺栓整体的腐蚀深度不大, 这与拉伸和剪切测试结果相一致。随着暴露时间进一步加长, 力学性能将会进一步降低。卡箍除了金属的电化学腐蚀外, 橡胶材料在高光照、高湿热、高盐雾的环境下, 分子链会大量断裂, 发生了严重的老化, 性能退化严重^[22], 这与图 6 所示的卡箍推出力测试结果相一致。

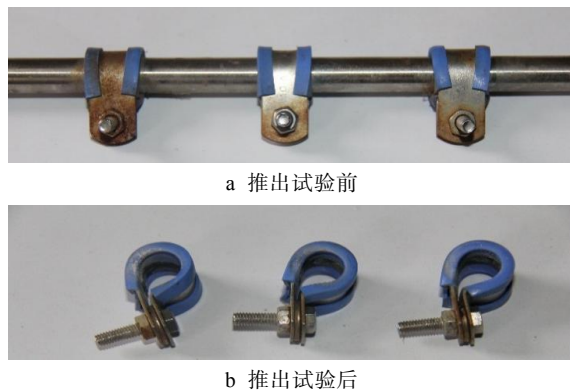
图7 推出力测试前后试验件的形貌
Fig.7 Morphology of parts before (a) and after (b) pushing force test

在外场暴露2 a,进行推出力测试后,卡箍的形貌如图7所示。可以看出,卡箍发生了明显的腐蚀,尤其是螺栓连接部位,金属表面基本被红褐色的腐蚀产物覆盖。将卡箍从夹具上推出,发现卡箍内部金属也发生了明显的腐蚀,说明在试验过程中,有腐蚀介质渗入了卡箍与夹具之间,造成了卡箍内部的严重腐蚀。橡胶部分表面有白色的盐沉积出现,且橡胶基本失去弹性。可见,经过外露暴露2 a,卡箍在未采取防护措施的情况下,腐蚀较为严重。

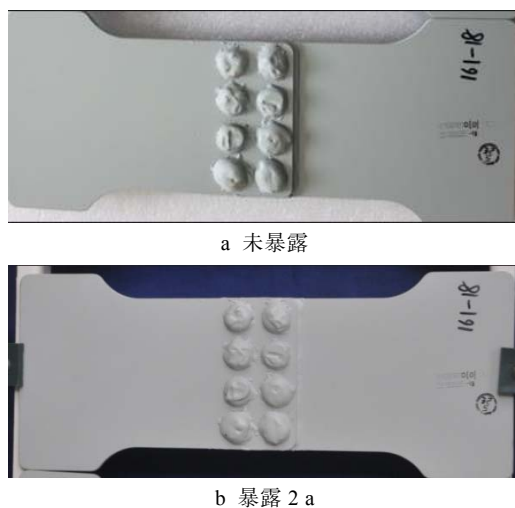
图8 典型结构件未暴露和暴露2 a后的形貌
Fig.8 Morphology of typical structural parts after 2 years of exposure: a) unexposed; b) exposed for 2 a

典型连接结构未开展暴露试验时在万宁自然暴露试验2 a后的宏观形貌如图8所示。可以看出,试验件表面平整,漆层整体保持完好,连接处螺栓防护层也未出现破损,整个试验件未出现的明显的腐蚀。

直升机存在大量的连接结构, 为避免连接处因异种金属接触而发生电化学腐蚀, 一般都会采取喷漆防护的方式, 能大大提高基体防护能力, 尤其是在海洋环境下, 喷漆是一项重要的防护手段^[23]。漆层能阻挡腐蚀介质与基体接触, 从而阻断电化学回路, 避免电偶腐蚀的发生^[24]。从图 8 也可以看到, 在漆层完好的情况下, 基体材料不会发生腐蚀。
