湿热环境下配电自动化终端的腐蚀失效分析

摘要: **目的** 解决配电自动化终端在湿热环境下的腐蚀失效问题, 保障配网自动化系统的安全运行, 延长配电自动化终端的使用寿命。**方法** 分别选用三台架空终端 FTU 作为研究对象, 研究配电自动化终端在湿热环境下的腐蚀失效特点, 并提出针对性防护措施。采用 SEM 和 EDS 表征方法展开配电自动化终端的腐蚀失效分析。**结果** 由 EDS 数据结果发现, 相比较于轻微腐蚀区域, 腐蚀区域的氧含量均大幅增加, 且出现硫元素和氯元素, 表明腐蚀环境主要是含硫和氯的潮湿环境。航空插头表面覆盖镍和铜两层镀层, 腐蚀后的试样表面不仅检测到铜, 有的甚至检测到基材铁, 说明腐蚀后镀层已逐步失效, 部分基材裸露, 且已开始腐蚀。结合 SEM 发现, 样品表面有大量颗粒粗大的腐蚀产物, 且明显看出镀层已被破坏。**结论** 材料腐蚀失效主要是由于高温、湿度、含氯及硫等大气环境加速终端设备腐蚀, 以及镀层被破坏或漏镀等问题造成基材裸露, 腐蚀进一步深入发展。因此, 根据湿热环境下配电自动化终端的腐蚀特点, 提出针对性的防护措施。保障配网自动化系统的安全运行的同时, 延长配电自动化终端的使用寿命, 为今后的实证测试提供可靠依据。

Corrosion Failure of Distribution Automation Terminal in Hot and Humid Environment

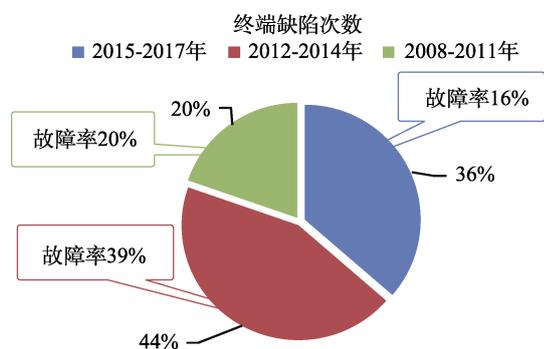
图 1 广州供电局 2008—2017 年间终端缺陷次数

分析得出,近三年出厂的终端设备运行较为稳定,故障率较低,主要的原因有逐步规范的入网检测及终端设备均处于生命周期初期。在 2008—2011 年间出厂的终端设备处于全生命周期的后段,理论上来说故障率应该是最高的,但故障率相对 2012—2014 年较低的原因是在此时间段出厂的终端近 50%已退

出投运,已处于不运行的状态。2012—2014 年间出厂的终端设备运行年限在 3~5 年之间,本该运行情况比较稳定,但却是缺陷率最高的。

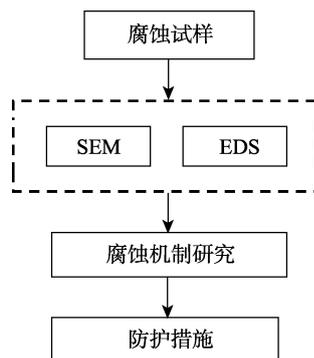
图 6 腐蚀试验流程

利用扫描电镜 (SEM)、能谱仪 (EDS) 等测试方法分析已失效的配电自动化终端腐蚀产物, 对腐蚀产生的原因进行分析。分析包括终端的壳体、航空插头、PCB 板、操作手柄、接地端子、镀锌螺栓等不同材质, 并结合温湿度交变环境模拟试验研究材料腐蚀机理及防腐工艺, 具体流程如图 6 所示。测试数据能直接反映湿热环境下设备各个部位的腐蚀程度, 它的另一个重要作用是通过测试数据分析来调整改善终端设备的工艺参数。
