# 基于故障树理论的舰船海水管系腐蚀失效原因分析及应用

**摘要:** 针对某型船板式冷却器 B10 海水管路频繁穿孔漏水问题, 本文基于故障树分析理论, 以故障海水管路的腐蚀环境、腐蚀形貌和腐蚀机理为层次, 将可能导致海水管路穿孔漏水的各种因素作为底事件列出, 通过逻辑联系形成上述问题管路的故障树模型。在逐一分析故障树各项底事件的发生原因和典型表现后, 将故障原因定位为 B10 管路与冷却器钛合金板片之间发生异种金属电偶腐蚀, 并进行了原理复现, 以验证分析的正确性, 最终提出包括增加电绝缘组件在内的一系列治理措施, 在船上实施后, 取得了较好的治理效果。该分析方法可为各类舰船海水管路腐蚀问题的分析定位和治理防护提供借鉴。

## Corrosion Failure Causes of Ship Seawater Piping Based on Fault Tree Theory and Its Application

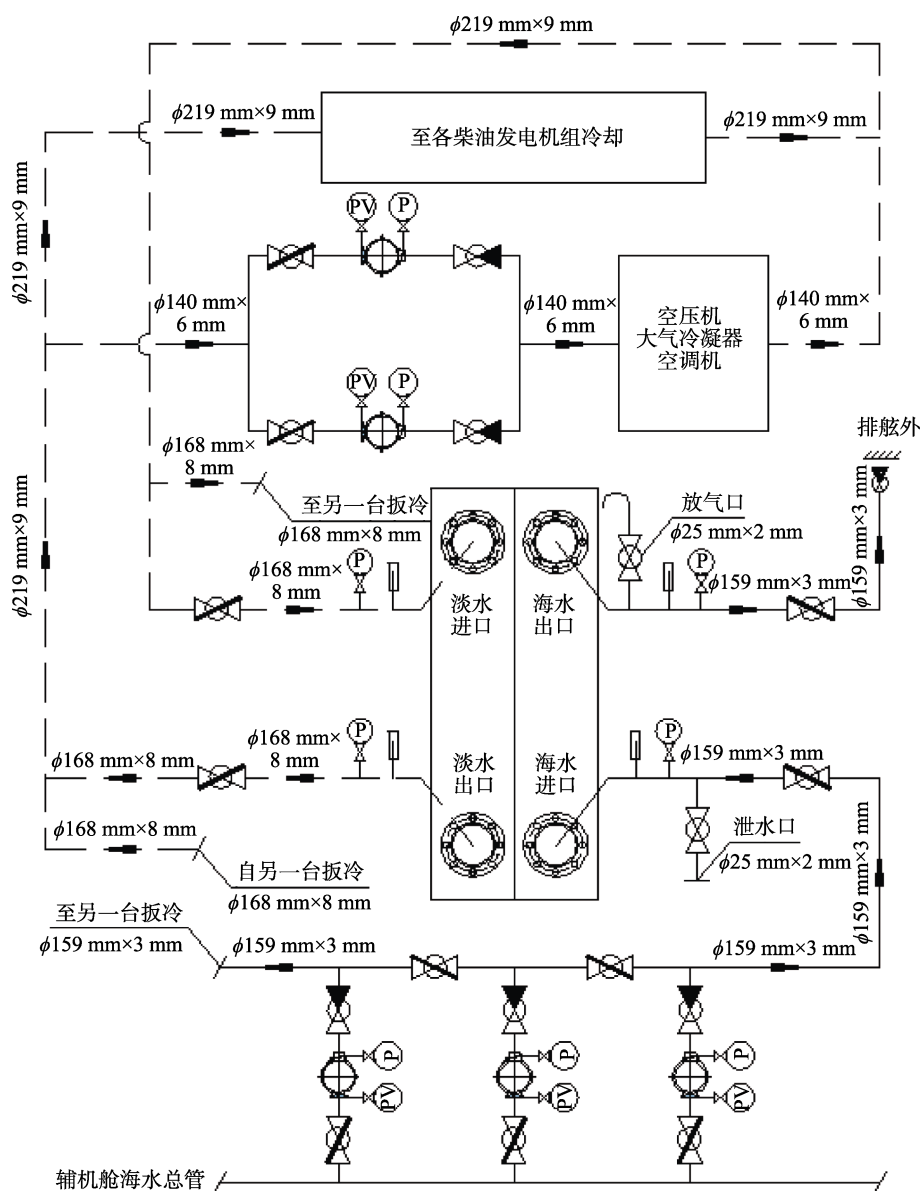
图4 辅机中冷系统原理

该型船辅机中央冷却系统由开式海水系统(管路为 B10)和闭式低温淡水系统(管路为无缝钢管)组成,系统原理与常规中冷系统基本一致,如图 4 所示。中央冷却海水泵抽吸辅机舱海水总管内的海水,海水在集中板式冷却器中与淡水进行热交换,对淡水进行冷却后,直接排出舷外。经板式冷却器冷却后的低温淡水对辅机舱柴油发电机组等用户进行冷却,然后回

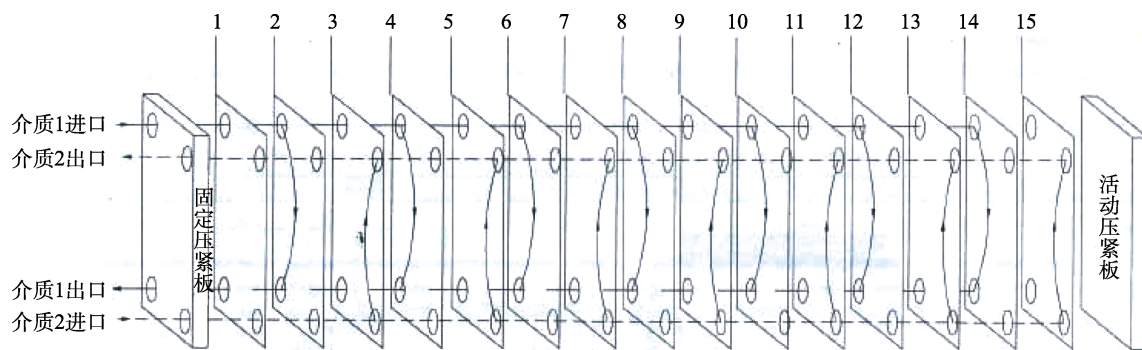
图5 板式冷却器工作原理

都有密封垫片, 板片与板片之间的位置是交替放置。2种介质分别进入各自通道, 由板片隔开, 2种介质在通道内逆流流动, 热介质将热能传递给板片, 板片又将热能传递给另一侧的冷介质, 从而达到热介质被冷却、温度降低, 而冷介质被加热、温度升高的目的<sup>[7]</sup>。该船舶机板式冷却器工作原理如图5所示, 其中介质1为低温淡水, 介质2为海水, 两者通过板片发生热交换。
