# 典型连接件防腐密封剂在加速环境下的失效分析

**摘要:** 针对某型飞机典型连接件的防腐蚀密封设计, 采用实验室加速环境谱开展验证试验研究, 结果表明含密封剂的防护体系在加速环境下发生了开裂失效。对密封剂的失效情况及原因进行了分析, 提出了密封剂失效后的解决途径及相应的改进方案。

## Failure Analysis of Typical Adapting Piece Anticorrosion Sealant in Accelerated Environment

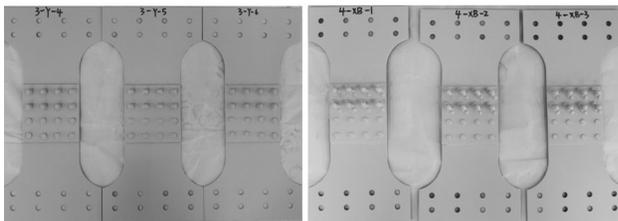
图1 典型连接件结构

为了较真实地模拟实体结构,按某型飞机典型连接形式及防护体系设计和制备试验件,试验件如图1所示。试验件基体材料为7B04铝合金,试验件尺寸为380 mm × 180 mm,连接件板材的厚度为2 mm。连接部位的防护体系为紧固件涂底漆湿装配,中间搭接板上进行表面处理——底漆+密封剂+面漆。
