核电主管道取样管焊缝疲劳开裂案例分析

梁夏香, 段远刚

Case Analysis of Fatigue Cracking on the Weld of Sampling Connection of Main Coolant Lines

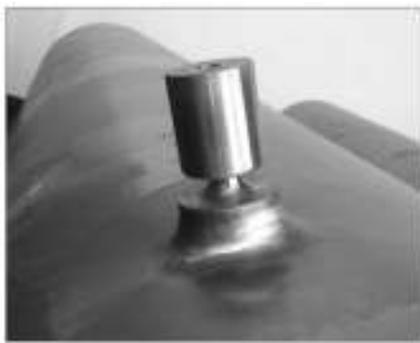
图1 取样管接管座结构

压水堆核电站 1000 MW 反应堆冷却剂系统通常由三条环路组成, 每条环路包括一台蒸汽发生器、一台主泵和将这些设备与反应堆压力容器连接起来的反应堆冷却剂管道(简称: 主管道), 设计压力为 17.23 MPa (绝对压力), 设计温度为 343 ℃, 材质为 Z3CN20-09M, 采用离心浇铸成形。为满足核电站运行的水化学监测取样要求, 每个管段上设置有取样管接管座, 材质为 Z2CND18-12 控氮不锈钢, 采用锻造成形, 与主管道之间采用焊接连接, 焊材材质为 ER316L, 具体结构如图 1 所示。
