# 浅析某型导爆索组件环境试验中的断裂问题

**摘要:** **目的** 分析某型导爆索组件断裂问题产生的原因。**方法** 采用平板试验件模拟实际使用状态, 用于考核导爆索组件的环境适应性及分离功能。**结果** 试验件中导爆索组件均出现了断裂, 且存在三处明显磨痕, 而且有一发平板试验件的辅助限位板出现了断裂。**结论** 辅助限位板刚度不足, 导致导爆索组件出现疲劳断裂, 增加辅助限位板厚度, 可有效提高其刚度, 防止断裂问题产生。

## Fracture Problem of the Detonating Cord Assembly in Environmental Test

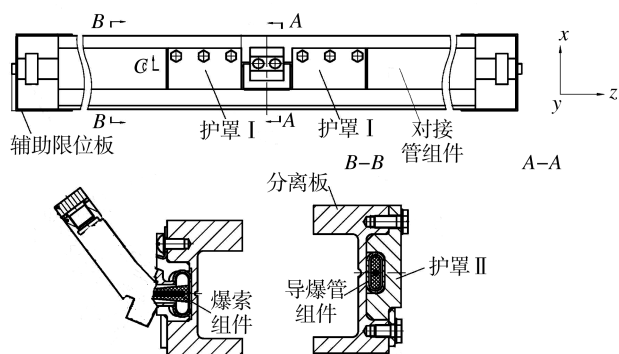
图1 平板试验件  
Fig.1 Plate test piece

某型导爆索组件的验收环境试验,采用平板试验件模拟实际使用状态,用于考核导爆索组件的环境适应性及分离功能。平板试验件结构如图1所示,其主要由分离板、护罩、对接管组件、导爆管组件、导爆索组件和辅助限位板等组成,其中辅助限位板用于限制导爆管组件在 $z$ 向的位移。
