# 某型飞机4号油箱结构损伤分析及修复评估

**摘要:** **目的** 某型双座机使用中发现4号油箱存在不同程度结构损伤, 分析其损伤原因和制定修理方案。**方法** 对4号油箱结构状态进行深入检查评估后, 从结构损伤过程、载荷情况、设计制造和外场使用等方面综合分析损伤原因。对实际损伤结构进行强度计算和评估, 制定结构损伤补强修理方案, 并提出修理改进建议。**结果** 通过分析得出, 损伤原因主要是4号油箱局部存在设计制造缺陷, 且飞机在作大过载飞行时, 4号油箱可能处于满油或大量余油的高负载状态。根据损伤原因制定的修理方案合理可行, 通过了静强度校核和评估。**结论** 基于该损伤结构提出的修理方案通过实际修理验证, 能够满足油箱结构强度设计要求, 提出的改进建议能够改善飞机疲劳品质。

## Structure Damage Analysis and Repair Assessment for No.4 Fuel Tank of an Aircraft

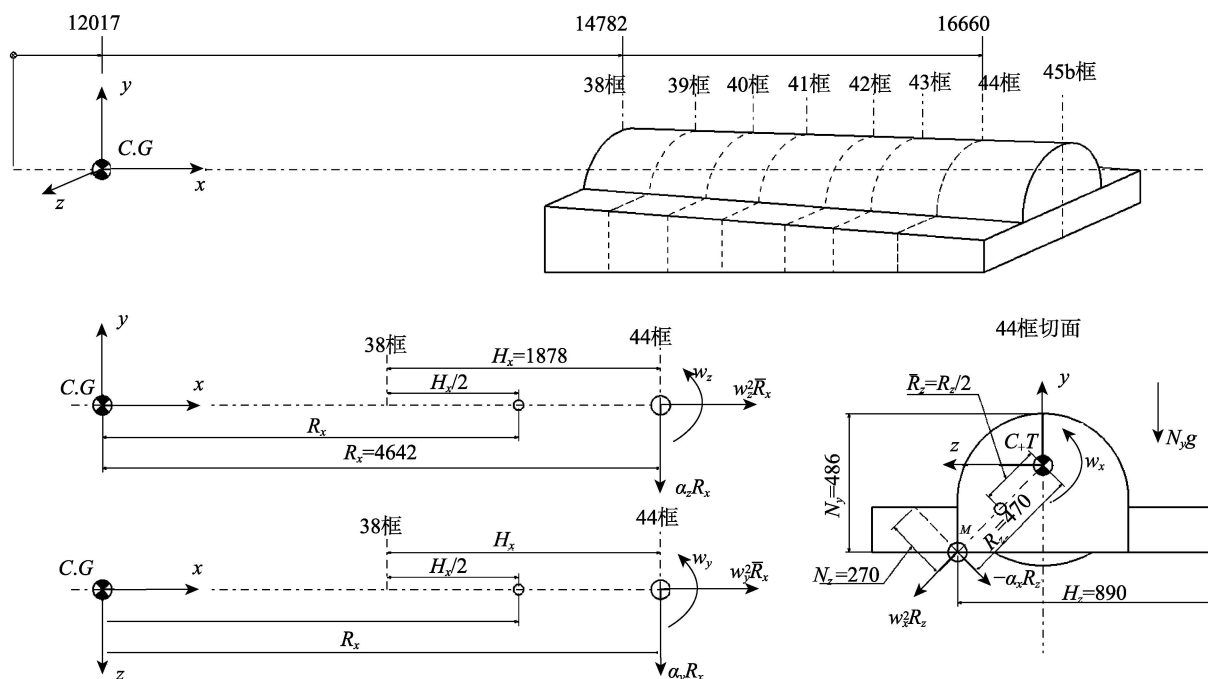
图 8 油箱压力计算

典型的 44 框油箱压力计算如图 8 所示, 限制载荷下的油压计算公式如下, 对于典型的 4 号油箱第 44 框下壁板 M 点在限制载荷下的压力为:

考虑安全系数 1.5, 则 M 点在极限载荷下的压力为 0.198 MPa;

对于 4 号油箱第 38 框至第 45b 框之间的舱段, 第 44 框下壁板 M 点是该舱段的严重受力点之一。文中以该点的压力值作为设计载荷对 4 号油箱第 40—44 框、第 42 框处上壁板和第 43 框处下壁板的修理方案进行静强度校核评估, 如图 8 所示。

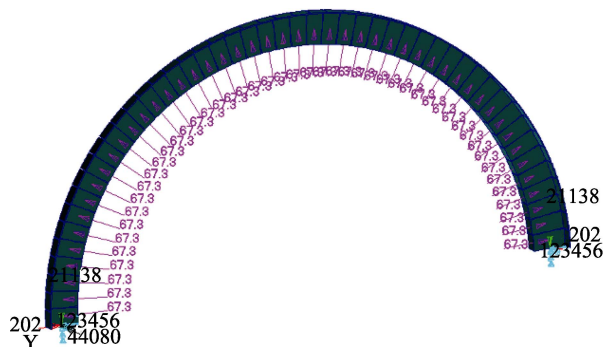
图 9 第 44 框弧形段有限元简化模型

从计算结果分析, 第 44 框静力薄弱部位是疲劳最危险部位, 应该最先被破坏, 但从该机的损伤情况看, 第 44 框半圆弧末端钣弯型材先发生疲劳损伤, 这是由于损伤处型材外侧与外边条连接的装配应力造成的。由于第 44 框半圆弧末端钣弯型材先损伤, 对第 44 框的静力薄弱部位进行了卸载, 所以静力薄

4 号油箱第 40、41、43、44 框的弧形段结构形式相似, 取第 44 框进行强度校核和评估, 有限元模型如图 9 所示。

第 44 框处的框距为 340 mm, 在均匀压力  $q=67.32$  N/mm 的作用下, 有限元计算得到固支点的内力为:  $M=44\ 080$  N·mm,  $N=21\ 138$  N,  $Q=202$  N。
