线缆制品及其材料苏打盐土壤自然埋藏试验

摘要:将线缆制品及其材料自然埋藏于大庆苏打盐土中,周期性测量土壤环境的相关数据,研究试件腐蚀变化规律及原因。结果表明,各种线缆外护套的性能没有明显劣化;铅的腐蚀程度为中等,涂漆钢带的腐蚀程度较重,铝的腐蚀程度严重(发生穿孔)。金属严重腐蚀的主要原因是苏打盐土的pH值高达10,以及电阻率很低、土壤微生物含量较高。

Natural Burying Test of Cables and Their Materials in Soda Soil

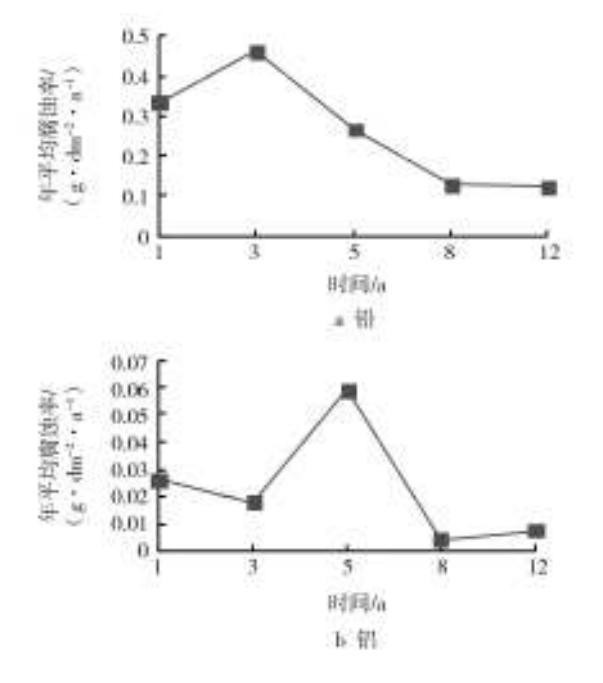
两种金属在苏打盐土中埋藏12 a期间,均有显著的腐蚀,其年平均腐蚀率随时间的变化曲线见图1。

由图1可见,铅埋藏12a期间,总体上,平均腐蚀 率随时间的增加而下降。平均腐蚀率随时间的变化 规律可以拟合为数学模型:

$$C=At^{B}$$
(1)

式中:C为腐蚀率, $g/(dm^2 \cdot a)$;A 和 B为常数;t为时间, a_{\circ}

通过拟合,铅的公式为:

C= 0.41*t*^{-0.37},相关系数*r* = 0.624 (2)

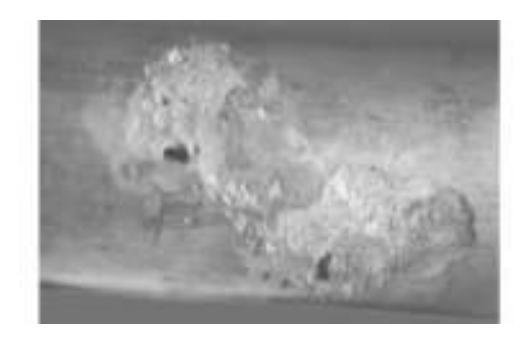
铝在苏打盐土中埋藏仅5a就腐蚀严重,多处穿 孔,如图2所示。

图 2 铝埋藏 5 a 后腐蚀穿孔 Fig. 2 Al perforated after 5 years' burying

由于穿孔后,铝管的内、外表面均会受到腐蚀, 而依照公式计算腐蚀率时,通常只使用试件的外表 面暴露面积,这样得到的铝管腐蚀率随时间的变化 趋势并不符合 C=At[®]数学模型。将穿孔的数据剔除 后,重新得到公式:

综合上述结果,铅在苏打盐土中的腐蚀程度为 中等,铝则严重腐蚀。铝的腐蚀孔都发生在小区域 内,具有微生物腐蚀的特点,蚀坑中的腐蚀产物为不 定型的白色胶状物Al(OH)₃。

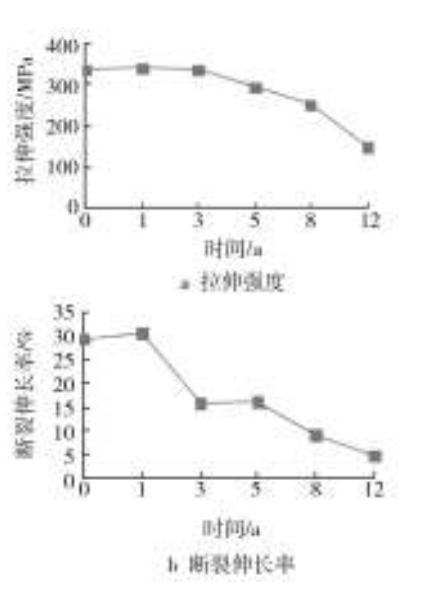
从图3中可以看出,涂漆钢带在苏打盐土中经 12 a埋藏后,拉伸强度、断裂伸长率显著下降。这是 漆膜脱落,钢带受强碱性土壤腐蚀而穿孔(如图4所 示)所致。

图3 涂漆钢带经12 a埋藏后机械性能的变化

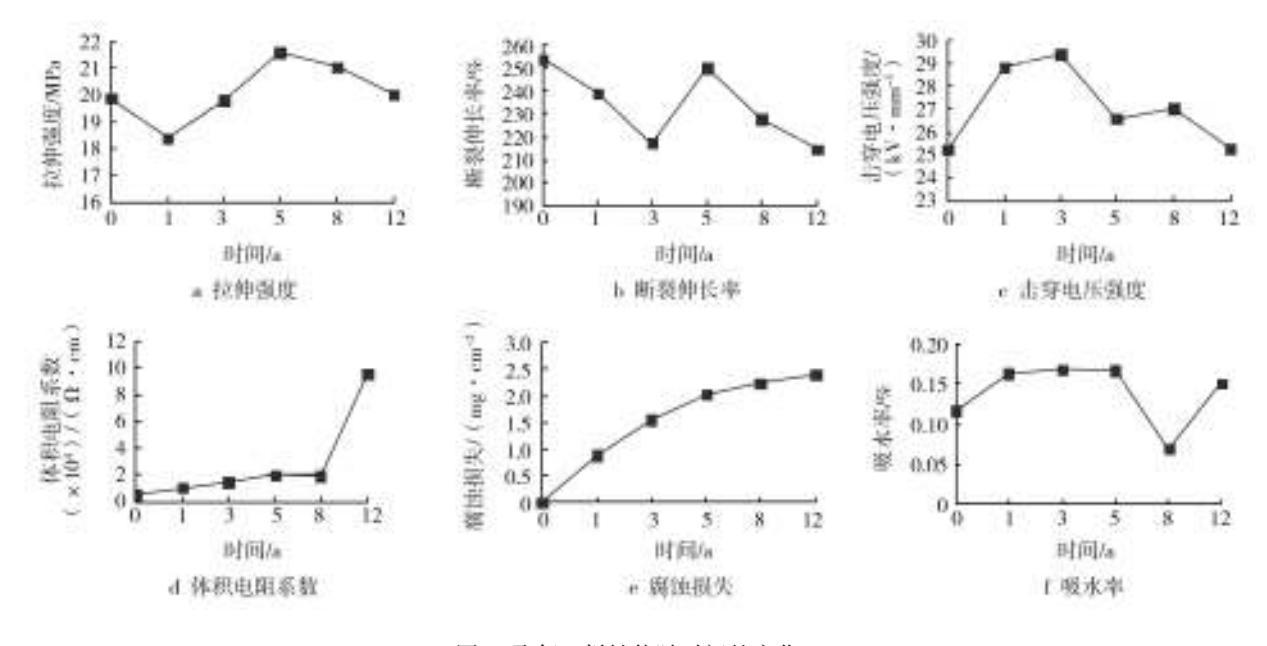
用聚氯乙烯护套料加工成的塑料片试样埋藏 12 a后,各性能的变化如图5所示。从图5可见,聚 氯乙烯各种性能与原始值相比,拉伸强度保持较好, 断裂伸长率降低,电性能保持良好,质量损失明显增 大,吸水率增大。

图5 聚氯乙烯性能随时间的变化

Fig. 5 Change of PVC performances with time

聚氯乙烯护套料中添加的增塑剂较多,埋样现 场观察到塑料片周围土壤呈现黑色,推测是增塑剂 等添加剂和填料严重流失所致。增塑剂的迁移析 出,使聚氯乙烯的拉伸强度和电性能都保持较好,但 断裂伸长率降低。随着失重逐年增加,聚氯乙烯吸 水率变大,性能劣化。

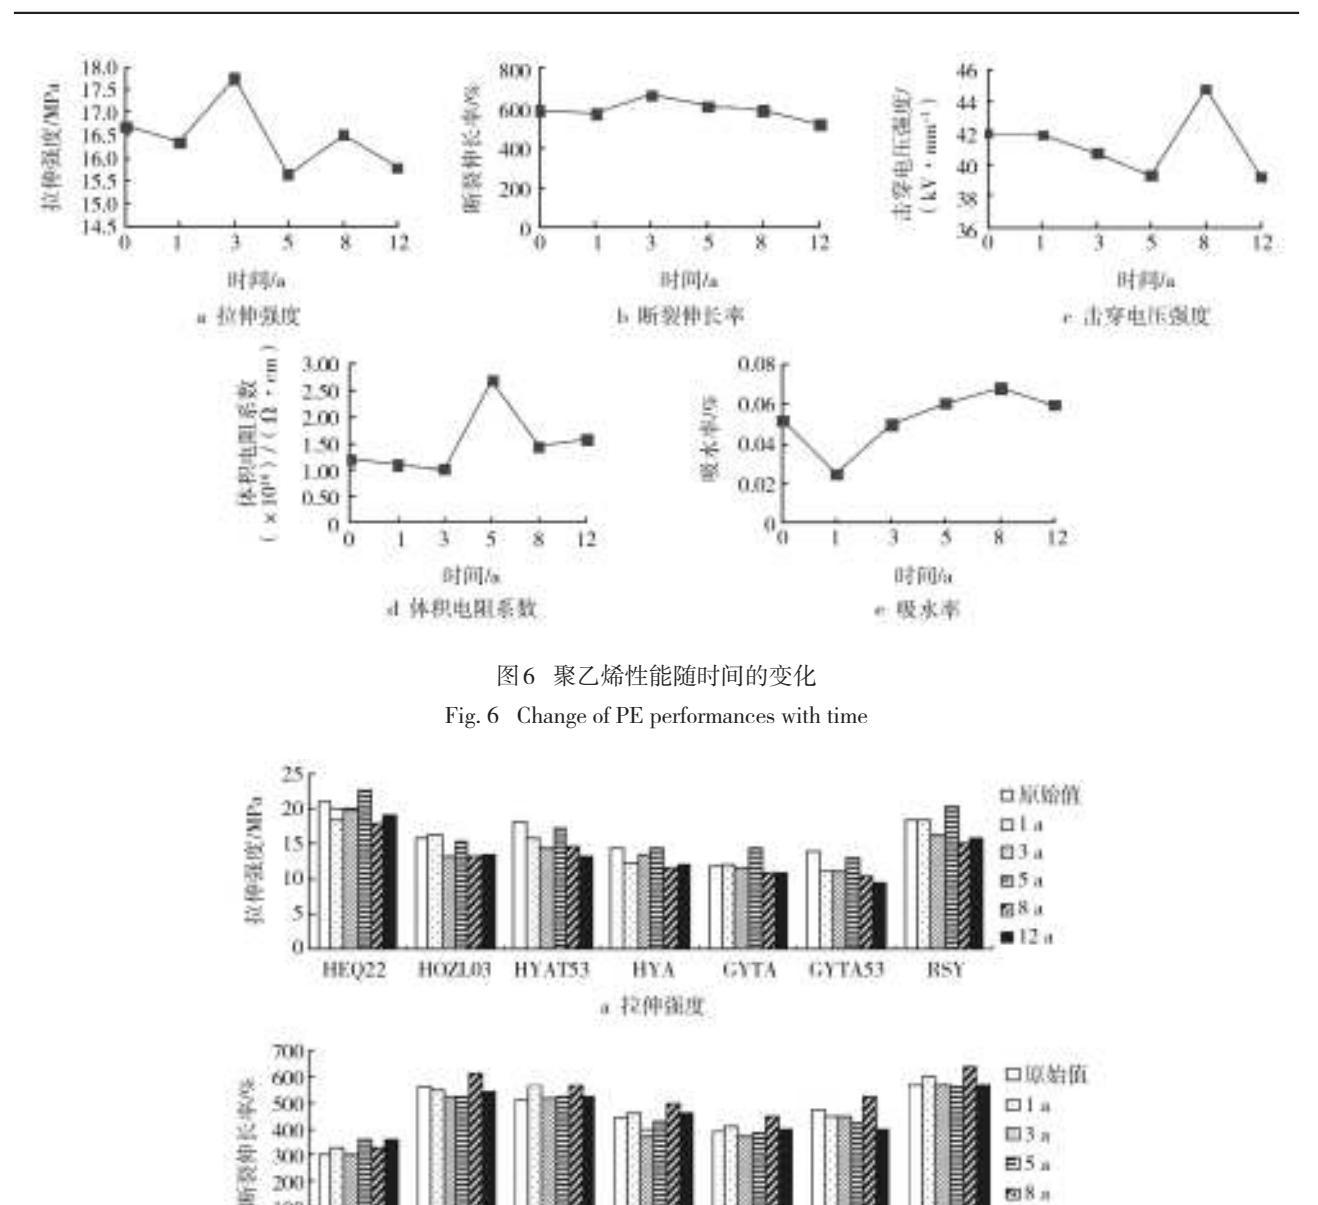
图7是四种电缆、两种光缆及热可缩管在苏打盐土中经12a埋藏后,外护套力学性能的变化。 HEQ22型电缆使用聚氯乙烯作为外护套材料,而 HYA,HOZL03,HYAT53型电缆和GYTA,GYTA53型

光缆使用低密度聚乙烯作外护套材料,RSY热可缩 管的外护套材料是交联聚乙烯。图7显示,各线缆 试件的拉伸强度和断裂伸长率与原始值相比较,都 保持较好。

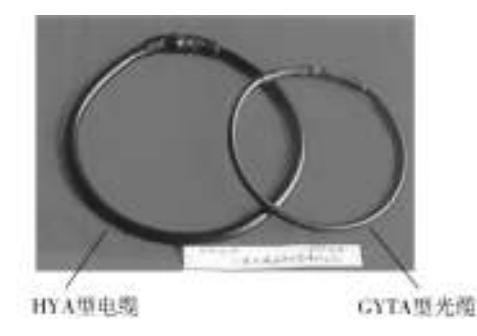
光电缆在铺设过程中常常会受到较强的外应力 而弯曲,为考察聚乙烯外护套耐环境应力性能的变 化,将GYTA型光缆和HYA型电缆分别按规定的曲 率半径 r=120 mm 和 r=135 mm 弯曲成圆圈(如图9所示),接头处用热可缩管密封,并在试件上刻痕,埋藏 在苏打盐土中,模拟其使用时的受力情况。按周期 取出后的试件依照试验规程进行制样和试验,结果 表明,聚乙烯外护套表面及刻痕处的耐环境应力性 能仍为大于192 h不开裂。

图9 耐环境应力开裂模拟试验试件

Fig. 9 Specimen for simulative ESCR test
