直升机蒙皮典型结构有机涂层防护性能在模拟 高原大气环境中的变化

摘要:目的 评价服役于高原大气环境中的直升机蒙皮典型结构及其防护体系的防护性能。方法 通过模拟 高原大气环境加速试验方法再现直升机蒙皮典型结构防护体系实际服役过程中出现的损伤,利用扫描电镜 对表面微观形貌进行观察,采用电化学阻抗谱测试研究有机涂层阻抗的变化。结果 在实验室加速试验中, 蒙皮试验件螺钉周边先出现局部腐蚀,之后腐蚀产物又逐渐减少,而铆钉周边经过多个周期后腐蚀产物都 没有显著增多。螺钉中间区域有机涂层电化学阻抗模值直至第8个周期后与原始情况相比才大幅度下降, 而铆钉中间区域有机涂层电化学阻抗模值在试验中多次明显下降。结论 铆钉周边的有机涂层经过多个周 期加速试验仍具有阻挡腐蚀性介质的作用。与螺钉结构的情况相比,铆钉中间区域有机涂层防护性能退化 显著。

Degradation of Protective Properties of Organic Coatings on Typical Helicopter Skin Structure in Simulated Plateau Atmospheric Environment

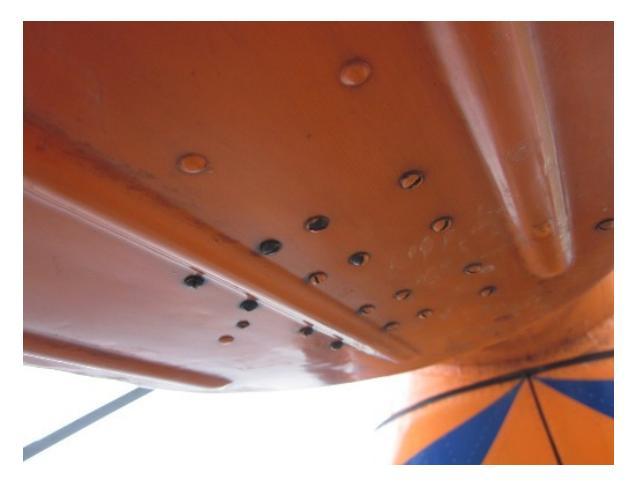
图 1 直升机蒙皮照片

直升机蒙皮外观见图 1,其中服役性能受腐蚀影 响较大的是"铝合金薄板+铆钉"结构和"铝合金薄板+ 螺钉"结构。试验件材料为 LY12-CZ 铝合金+硫酸阳 极氧化+底漆+面漆,连接形式为一侧采用 4 枚铝合金 铆钉连接,另一侧采用 4 枚钢螺钉连接,试验件的加 工、装配以及表面防护工艺与直升机真实结构相近。 共有 3 个平行试验件,以验证数据的可重复性。试验 件均彻底清洗以去除尘垢等,之后用冷风干燥并放在 干燥器中短期保存,等待实验室加速试验。

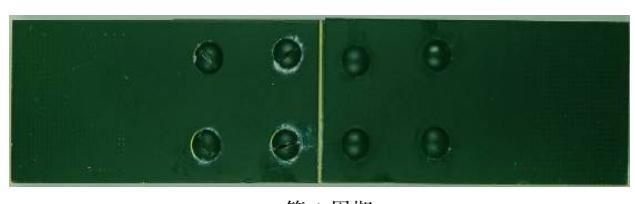
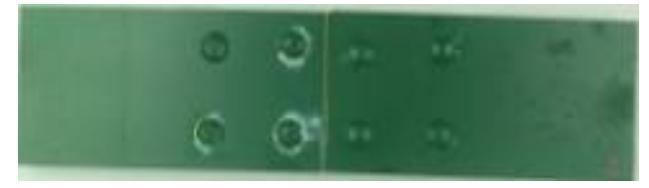
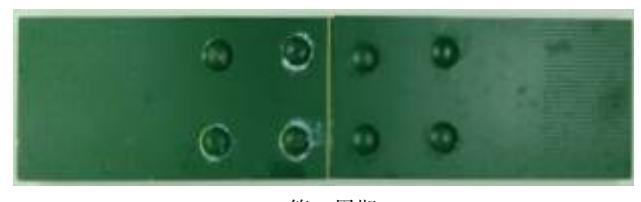
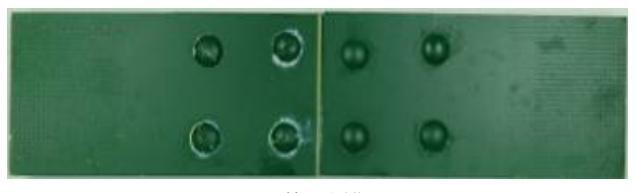
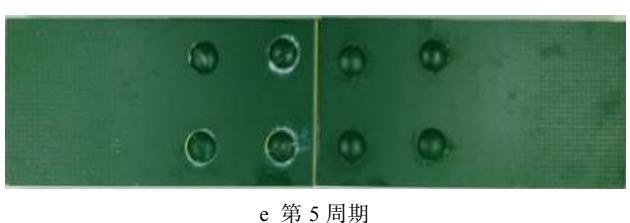
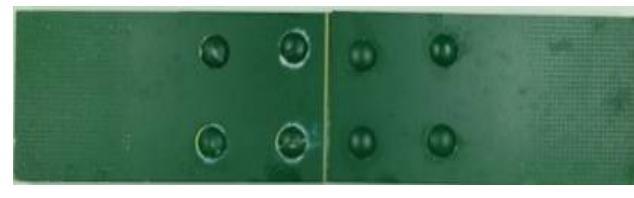
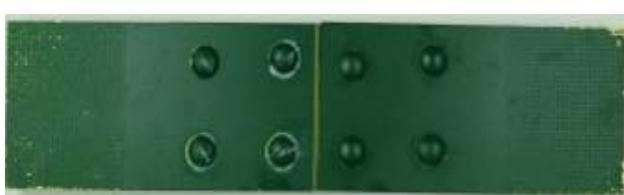
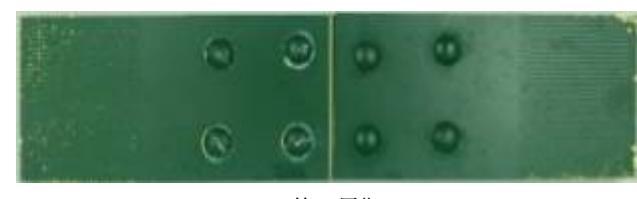
图 2 蒙皮试验件上表面在 1~8 个周期加速试验后的照片

图 2 和图 3 为蒙皮试验件上、下表面在经历 1~8 个周期实验室加速试验后的照片。可以发现,经过 第 1 个周期实验室加速试验,部分螺钉周边出现白 色沉淀,这些是有机涂层下铝合金基体发生局部腐 蚀后生成的 Al₂O₃:xH₂O。腐蚀产物首先在螺钉周边 有机涂层与合金薄板之间的界面形成,然后沿连接 部位的缝隙发展,最后在外界溶液较高 pH 值的作用 下沉积在试验件表面。在第 2 个周期实验室加速试 验后(如图 4 所示),试验件表面腐蚀产物显著增 加,表明有机涂层下合金基体发生更多的局部腐蚀。 随着试验的进行,在蒙皮试验件上表面部分螺钉周 边,腐蚀产物逐渐减少,以至于在第8个周期加速 试验后已经仅剩下围绕螺钉周边一圈的腐蚀产物。 这说明该位置有机涂层下合金基体的局部腐蚀速率 随加速试验周期增多而逐渐放缓,Al³⁺水解生成腐蚀 产物,又在含有双氧水的溶液中分解($Al^{3+}+3H_2O =$ Al(OH)3+3H⁺)。试验件表面部分铆钉周边在第2个 加速试验周期后开始出现局部腐蚀,且经过多个周 期加速试验后该位置的腐蚀产物并未显著增多,说 明铆钉周边的有机涂层可能经过若干个周期加速试 验都还具有阻挡腐蚀介质的作用, 使合金基体免于 局部腐蚀。

1)蒙皮试验件螺钉周边经过第1个周期实验室 加速试验后先出现局部腐蚀,从第3个周期开始到第 8个周期腐蚀产物又逐渐减少,表明该位置有机涂层 下合金基体的局部腐蚀速率随加速试验周期增多而 逐渐放缓。铆钉周边在第2个加速试验周期后开始出 现局部腐蚀,且经过多个周期后腐蚀产物并未显著增 多,表明铆钉周边的有机涂层经过多个加速试验周期 仍具有阻挡腐蚀性介质的作用。

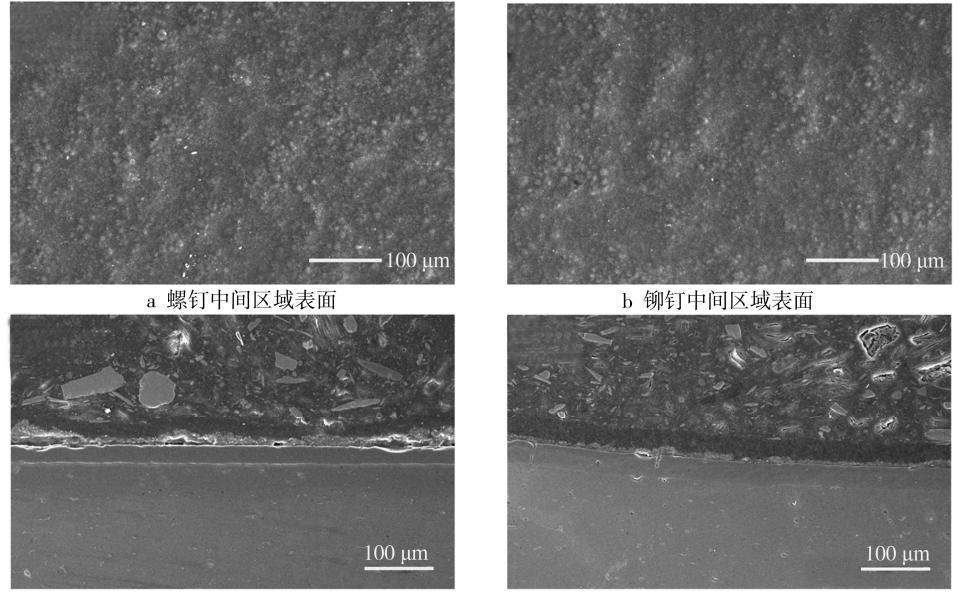
图 5 蒙皮试验件上表面在 8 个周期加速试验后的扫描电子显微图像

经过 8 个周期的实验室加速试验后,蒙皮试验 件 4 枚螺钉中间区域以及 4 枚铆钉中间区域并未出 现有机涂层粉化、开裂、起泡、剥落或者泛金的现 象。图 5 为蒙皮试验件上表面螺钉中间区域和铆钉 中间区域在 8 个周期加速试验后的扫描电子显微图 像,表面和横截面观察都表明防护体系(阳极氧化 膜+底漆+面漆)未出现明显的空洞,但单纯根据形 貌变化来判断有机涂层防护性能往往是不充分的。 电化学阻抗谱可以给出丰富的有机涂层老化信息, 利用这一测试手段进一步研究有机涂层的失效过 程。另外,由于电化学阻抗谱的详细解析比较复杂, 在工程上的应用不便,因此通常采用电化学阻抗谱 中低频部分的阻抗模值作为检测有机涂层防护性能 变化的指标^[11-16]。

c 螺钉中间区域横截面

d 铆钉中间区域横截面

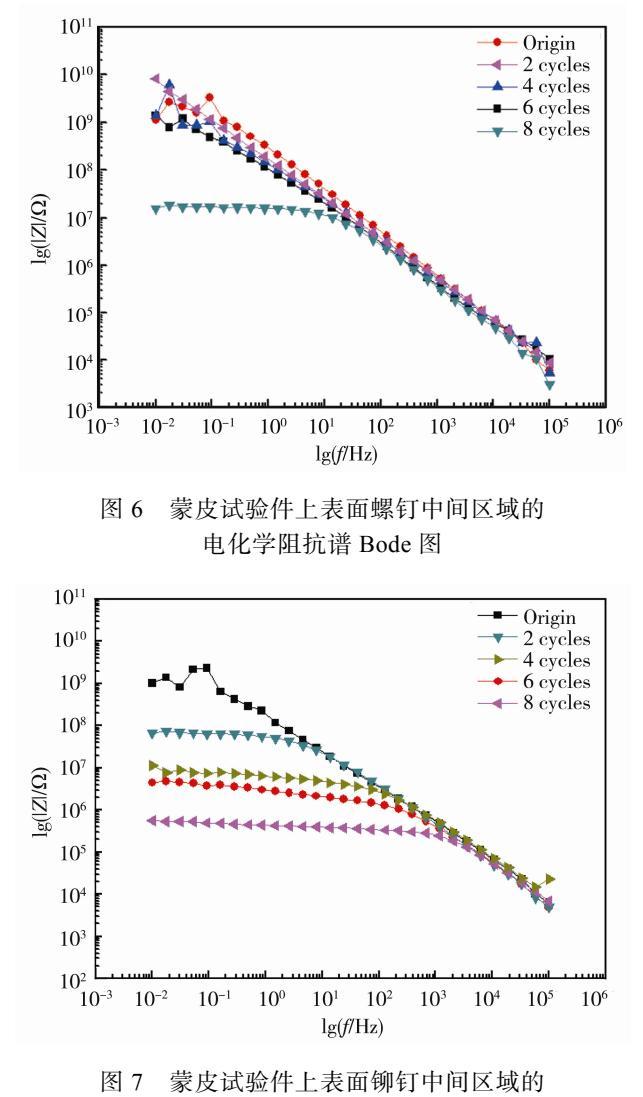
电化学阻抗谱 Bode 图

图 6 为蒙皮试验件 4 枚螺钉中间区域在经历 1~8 个周期实验室加速试验后的电化学阻抗谱 Bode 图, 特定频率(0.1 Hz)电化学阻抗模值见表 2。由图 6 可见,在第 1 个周期实验室加速试验后,有机涂层的 电化学阻抗模值与原始情况相比降幅微小, |*Z*_{|=0.1 Hz} 只下降了不到 1 个数量级。这说明在 1 个实验室加速 试验周期后,试验件防护性能遭到的破坏仍然主要来 自螺钉与合金薄板配合处,实验室加速试验造成的非 连接部位破坏仅占次要成分。再经历后续 2~6 个周期 的实验室加速试验后,有机涂层电化学阻抗模值下降 的幅度仍然较小,直至第 8 个周期实验室加速试验 后,螺钉中间区域有机涂层的电化学阻抗模值与原始 情况相比才大幅度下降, |*Z*_{|=0.1 Hz}下降了 2 至 3 个数 量级。

图 7 为蒙皮试验件 4 枚铆钉中间区域有机涂层在 经历 1~8 个周期实验室加速试验后的电化学阻抗谱 Bode 图,特定频率电化学阻抗模值见表 2。与蒙皮试 验件螺钉结构有机涂层的情况不同,在第 1 个周期 实验室加速试验后,铆钉中间区域有机涂层的电化 学阻抗模值与原始情况相比大幅度下降, |Z|_{F=0.1 Hz}下 降了 1 至 2 个数量级。这说明在第 1 个加速试验周后,

铆钉结构有机涂层的防护性能遭到了来自连接部位和非连接部位两个方面的破坏。与螺钉结构的情况相比,铆钉中间区域在经历后续周期的实验室加速试验时,有机涂层电化学阻抗模值多次明显下降,且下降幅度较大。例如,每个周期后|Z|f=0.1 Hz都下降1个数量级左右。

上述实验结果表明,蒙皮试验件铆钉中间区域 有机涂层防护性能退化更显著。实际上,面漆本身 可以有效地抵挡水和其他腐蚀性介质的渗入,具有 很好的防护性能,而且具有很好的耐候性,在经过 一段时间的紫外辐照和周期浸润后,其防护性能并 不会显著降低。由于铆钉结构的紧固程度高,铆钉 中间区域局部应力较大,在疲劳试验过程中应力造 成有机涂层与合金基体之间的阳极氧化膜优先破 裂,成为合金基体和有机涂层的裂纹源。由于毛细 管作用,周期浸润试验中腐蚀性介质从有机涂层的 微裂纹渗透进入有机涂层内部并与合金基体接触, 发生电化学反应,产生的腐蚀产物通过有机涂层微 裂纹向外迁移促使有机涂层进一步发生损伤。作者 之前的研究[17-18]也表明,有机涂层的防护性能与局 部应力水平有关,有机涂层在环境因素和局部应力 的共同作用下发生损伤,当应力水平较高时,涂层 防护性能受到的影响更大,在经历相同时间的环境 试验后,涂层性能退化更为明显。这是因为较高水 平的局部应力使水分子和氯离子在有机涂层中的渗 透更容易,导致环境因素对有机涂层防护性能的影 响更加显著。相比之下, 螺钉结构的紧固程度相对 较低,疲劳试验过程中有机涂层产生的微裂纹较少, 防护性能受到的影响较小。

2)螺钉中间区域有机涂层电化学阻抗模值在前 6个周期实验室加速试验中下降幅度较小,直至第8 个周期后与原始情况相比才大幅度下降, |Z|=01Hz 减 小了2至3个数量级;铆钉中间区域有机涂层电化学 阻抗模值在 8 个周期实验室加速试验中多次明显下 降,每个周期后|Z|=0.1 Hz都减小1个数量级左右,表 明铆钉中间区域有机涂层防护性能退化更显著。
