30CrMnSiA 合金钢 3 种涂层体系耐蚀性研究

摘要:目的 研究西沙海洋环境下 30CrMnSiA 合金钢三种(C1, C2, C3)涂层体系的耐腐蚀性能。方法 在 西沙海域环境开展 30CrMnSiA 合金钢三种涂层的自然暴晒实验,暴晒实验时间为 3 年,分别通过测试光泽 度、色差、电化学阻抗值等手段检测腐蚀状况来研究腐蚀特点。结果 三种涂层的光泽度和色差随着时间的 增长逐渐减少,暴晒后三种涂层的光泽度和色差相差不大,但三种涂层检测的电化学阻抗值相差很大,且 C1 涂层阻抗值明显大于 C2 和 C3 涂层。结论 C1 涂层体系相较于 C2 和 C3 两种涂层体系有更高的耐腐蚀 性能。

Corrosion Resistance of 3 Coating Systems for 30CrMnSiA Alloy Steel

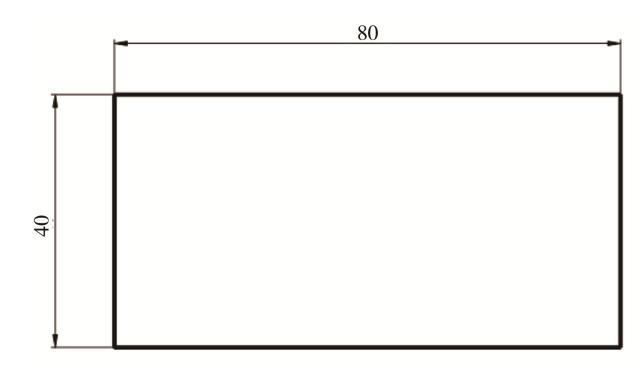
图 1 涂层平板试验件

30CrMnSiA 合金钢试验件采用平板试样,试验件 尺寸为 80 mm×40 mm×3 mm (见图 1),其化学成分 (质量分数)为:C 0.28%~0.34%,Si 0.9%~1.20%, Mn 0.80%~1.10%,Cr 0.80%~1.10%,S <0.025%,P <0.025%,Cu <0.025%,Ni <0.030%,Fe 余量。有镀 镉、镀锌、钝化几种表面处理方式,主要用于飞机的 紧固件、轴、齿轮等部件,文中 30CrMnSiA 试验件 有 3 种防护体系,即C1,C2,C3 三种涂层。

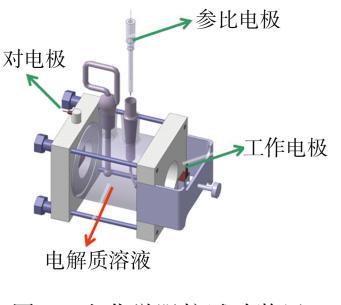
图 2 电化学阻抗试验装置

利用 SHEEC 光泽度计对试验件涂层在腐蚀环境 下的老化情况进行定量化表征。其主要性能指标:波 长范围为 2.9 nm, 焦距为 300 mm, 测量范围(0~100 光泽单位), 外形尺寸为 73 mm×155 mm×48 mm, 主 要测量试验件涂层的光泽度变化。 电化学阻抗谱测量采用 CS3500 电化学测量系统 (武汉科斯特仪器公司),激励信号为幅值 10 mV 的 正弦波信号,测量频率为 10⁵~10⁻¹ Hz。电化学采用 三电极工作体系,如图 2 所示,参比电极为饱和甘汞 电极 (SCE),辅助电极为 Pt 电极,工作电极表面积 为 2 cm²。所有电化学阻抗谱测试均在 3.5%Nacl 溶液 中进行。3.5%Nacl 溶液事先浸泡试验件,采用 Zview 软件处理实验数据拟合得出曲线^[8]。

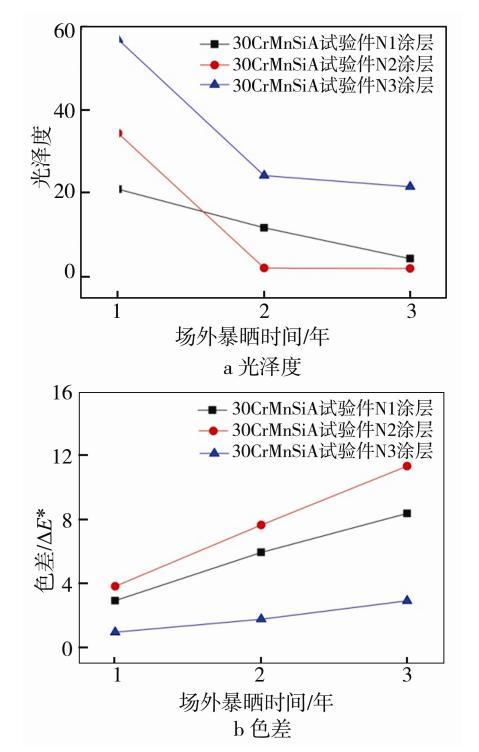
图 3 30CrMnSiA 试验件 3 种涂层外场暴晒试验 光泽度和色差

30CrMnSiA 试验件三种涂层在外场暴晒 3 年中, 腐蚀情况趋势一致,在暴晒第 1 年都表现出变色和失 光,在第 2 年、3 年出现了起泡开裂脱落和生锈等腐 蚀现象。其中,试验件在暴晒第 1 年到第 2 年间,试 验件的变色和失光程度严重,在第 2 年到第 3 年间起 泡脱落粉化严重。3 种涂层的色差和光泽度的趋势详 见图 3。

通过对 C1, C2, C3 三种涂层 3 年的海洋环境暴 晒试验,对比三种涂层的初始阻抗值(见图 4)与 3 年暴晒后的阻抗值(见图 8),分别从光泽度、色差、 电化学阻抗等三方面分析耐腐蚀性能,分析结果一 致。三种涂层的耐蚀性能由弱到强依次: C2<C3<C1, 三种涂层的耐蚀性随着暴晒时间增加而降低。其中, 三种涂层试验件光泽度和色差变化随时间增加逐渐 减少,C1涂层的变化量稍微低于C2和C3涂层,但 色差变化值相差不大,最终暴晒后光泽度数值相近。 C1,C2,C3 三种涂层经过 3 年海洋环境暴晒试验的 试验件如图 9 所示。可以看出,三种涂层外观腐蚀形 貌相差不大,无法通过光泽度和色差辨认涂层的腐蚀 程度,遇到这种情况,电化学阻抗检测表现了其优越性。 通过对三种涂层的电化学阻抗分析,其中,C1 涂层的 阻抗值为 29.5 MΩ·cm²,C2 涂层为 0.094 MΩ·cm²,C3 涂层为 4.25 MΩ·cm²。从阻抗值的大小来看,C1 涂层 的抗腐蚀性明显高于 C2 和 C3 涂层,能够定量地判别 C1 涂层的耐蚀性能强。同时,通过电化学理论分析, 腐蚀介质由扩散迁移至金属基体表面,并发生了电化学 反应,介质通过涂层孔隙扩散到基体表面与表面金属发 生化学反应,从而导致金属基体腐蚀。C1 涂层在经过 3 年暴晒试验后,在 3.5%NaCl 溶液浸泡 5 天后,介质 通过涂层孔隙的扩散率低,导致测量的电化学阻抗值显 著大于 C2 和 C3 涂层,为 C1 涂层抗蚀能力明显强于 C2 和 C3 涂层提供了理论依据。

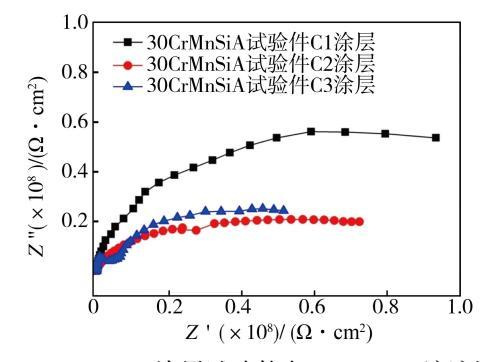
图 4 C1, C2, C3 涂层试验件在 3.5%NaCl 溶液浸泡 5 天 的 Nyquist 图谱

30CrMnSiA 试验件的三种涂层在外场暴晒试验 之前对其阻抗值进行测试,分别在 3.5%NaCl 溶液浸 泡 5 天后进行电化学阻抗谱检测。分别就涂层的阻抗 lgZ 值、|Z|值和相位角进行检测,得到了 30CrMnSiA 试验件三种涂层的 Nyquist 图谱,见图 4。

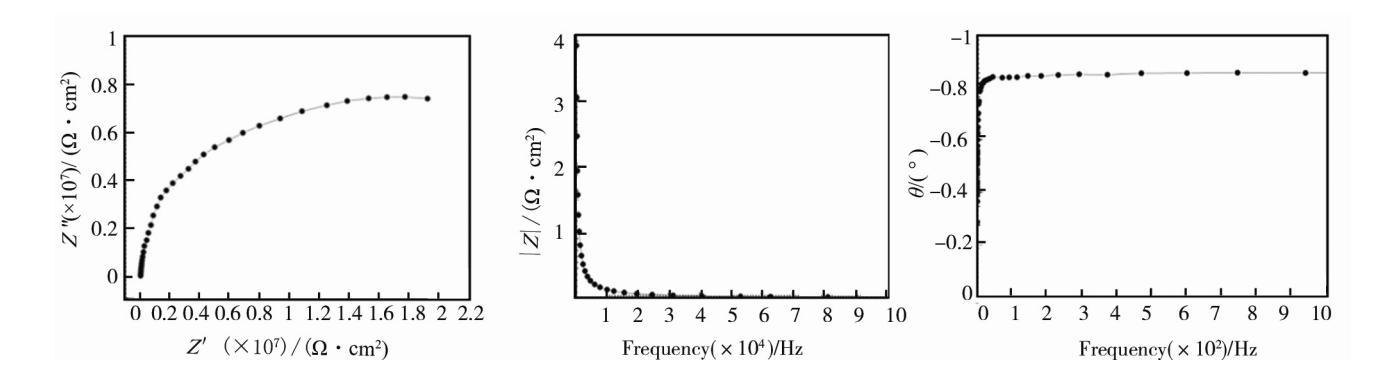
图 5 C1 涂层试验件 3.5%NaCl 溶液浸泡 5 天的 Nyquist 图

经过 3 年外场暴晒试验的试验件,在 3.5%NaCl 溶液浸泡 5 天后进行电化学阻抗谱检测。分别就涂层 的阻抗 lgZ 值、|Z|值和相位角进行检测,图 5、图 6、 图 7 分别给出了 30CrMnSiA 试验件三种涂层的 Nyquist 图谱。从涂层的电化学阻抗检测结果得知, 阻抗谱主要表现为单一容抗弧,这与电极/电解质界 面性质的不均匀性以及界面电容的介质损耗相关。实 际测量的高阻体系阻抗谱曲线在低频区较为稳定,高 频区出现了少量的杂散点。这是由于涂层阻抗值过 高,导致通过的电流极小,超出了监测极限,因而出 现了较大幅度的振动。

根据三种涂层阻抗谱具有单容抗弧的特点,利用 Zview 软件进行阻抗谱拟合,建立了相应的高阻涂层的等效电路。三种涂层的等效电路图模型一致,涂层的阻抗值比较大,而电容值为很小的隔绝层,依据可以忽略电容 C_{coat} 对阻抗的影响,根据文献[8]的分析思路得出解析结果,见表 5。其中 R_s为溶液电阻,C_{coat} 表示双电层电容,R_{coat} 表示电荷转移电阻。
