# 925 镍基合金和 110SS 钢在高温高酸性 环境中的电偶腐蚀行为

摘要:目的 探究镍基合金 925 和抗硫油管管材 110SS 在不同面积比下耦接后的电偶腐蚀行为和电偶腐蚀效 应,模拟国内某油气田高温高酸性腐蚀环境。方法 采用浸泡腐蚀试验和电化学测试技术,评价电偶腐蚀的 阴阳极过程对腐蚀进程的影响,并利用扫描电子显微镜(SEM)、X 射线能谱仪(EDS)与 X 射线衍射仪(XRD) 对腐蚀试样的表面形貌及腐蚀产物成分进行分析。结果 110SS 的自腐蚀电位远远低于 925,阴阳极分别以 1:1、1:5、1:10、1:30 四种面积比耦接后,均发生电偶腐蚀。耦接后 110SS 的腐蚀速率分别为:0.7564、0.7032、 0.6457、0.6289 mm/a,均为极严重腐蚀。结论 电偶腐蚀速率和电偶腐蚀效应均随着阴阳极面积比的增大而 增加。镍基合金与碳钢油管耦接主要对材料在腐蚀环境下的腐蚀进程有影响,而对腐蚀产物和腐蚀机理的 影响不大。

# Galvanic Corrosion Behavior of Nickel-based Alloy 925 for Downhole Tools Coupled With 110SS Steel

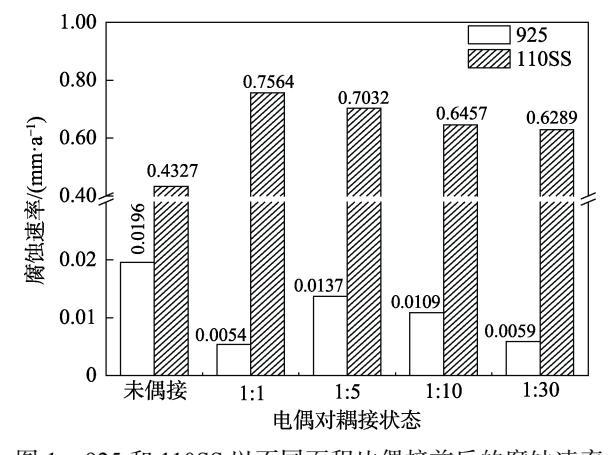
镍基合金 925 和碳钢 110SS 偶接前后的腐蚀速率

如图 1 所示,电偶腐蚀系数 P。如图 2 所示。由图 1 可 见,925 单独腐蚀时腐蚀速率为 0.0197 mm/a,以 1:1、 1:5、1:10、1:30 面积比偶接后的腐蚀速率分别为 0.0054、 0.0137、0.0109、0.0059 mm/a。110SS 单独腐蚀时的腐 蚀速率为 0.4327 mm/a,以 1:1、1:5、1:10、1:30 面积 比耦接后的腐蚀速率分别为 0.7564、0.7032、0.6457、 0.6289 mm/a。根据 NACE SP 0775—2013,耦接前后 925 均为轻度腐蚀,110SS 均为极严重腐蚀,并且耦 接后 110SS 的腐蚀速率远高于耦接前。由此可知,以 不同面积比耦接后 110SS 的腐蚀速率均大于其单独 腐蚀时的速率,但腐蚀速率随着阴阳极面积比的减小 而有所减小;而耦接后 925 的腐蚀速率均比单独腐蚀 速率小。即两种材质在模拟井下环境中发生了电偶腐 蚀,导致作为阳极的 110SS 腐蚀速率增加,925 作为 阴极被保护,腐蚀速率减小。

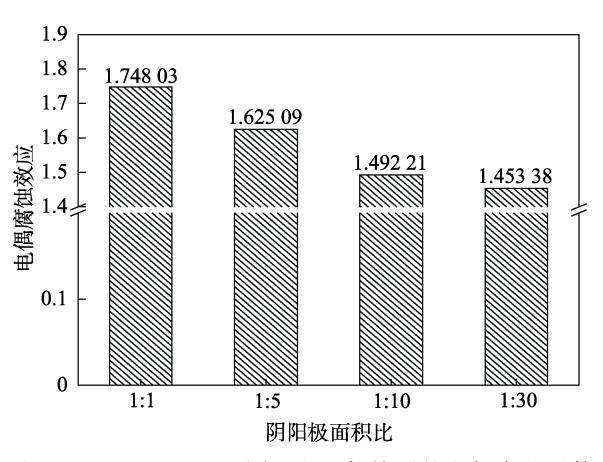
图 2 925 和 110SS 不同面积比偶接后的电偶腐蚀系数 Fig.2 Galvanic corrosion coefficients of 925 and 110SS in different Surface area ratio of cathode to anode

由图 2 可知, 阴阳极面积比对阳极腐蚀速率影响 很大, 面积比越小, 阳极的腐蚀速率越小, 但都大于 110SS 单独腐蚀的腐蚀速率。对 925 来说, 阴阳极面 积比对阴极腐蚀速率的影响没有明显的线性关系, 这 是因为 925 中含有 Cr、Ni 元素, 在腐蚀介质中的产 物膜会产生铬和镍的富集,生成 Cr(OH)<sub>3</sub>,填补金属 表面空隙,从而十分致密。随阴阳极面积比的减小, 作为阴极的 925 的腐蚀速率先增加、后减小,在 1:5 时最大,但均小于单独腐蚀时的腐蚀速率。由图 2 的 电偶腐蚀系数可知,耦接后阳极金属的腐蚀速率和电 偶腐蚀系数均随着阴阳极面积比的减小呈下降趋势。

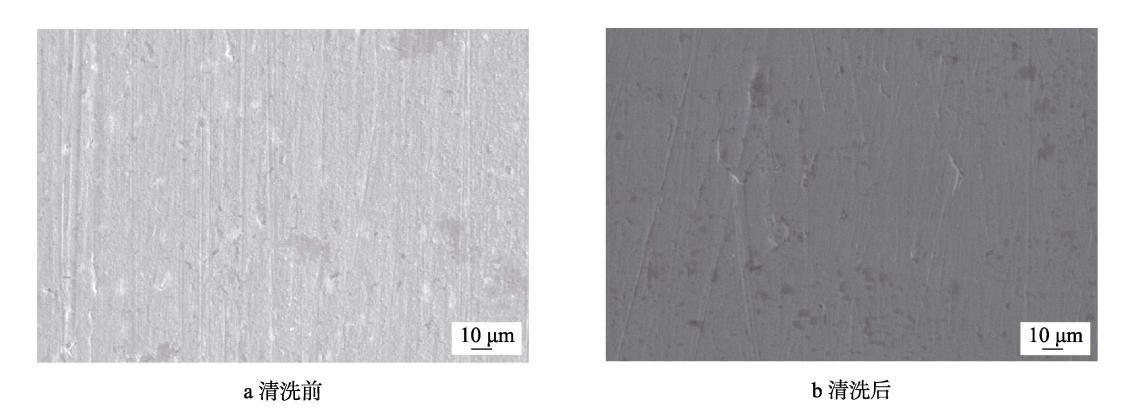
图 3 以面积比 1:5 偶接后 925 清洗前后的表面微观形貌 Fig.3 Surface micromorphologies of 925 with a Surface area ratio of 1:5: a) before cleaning; b) after cleaning

图 3 和图 4 分别为 925 和 110SS 耦接前后表面腐 蚀产物膜的 SEM 形貌。由图 3 可知, 925 材料耦接 前后的腐蚀产物均较少, 耦接后 925 作为阴极被保 护,仅出现少量的点蚀。耦接前后 925 表面的最大点 蚀深度见表 2。单独腐蚀时,最大点蚀深度为 7.0 µm, 以四种面积比耦接后,在面积比为 1:5 时,出现最大 点蚀深度为 6.5 µm; 而在面积比为 1:30 时,未见明 显点蚀。耦接前后的最大点蚀速率均小于 NACE SP 0775—2013 中的 0.13 mm/a,为轻度腐蚀。这说明 925 在高温高酸性条件下耐蚀性能极好,仅发生轻微的腐 蚀,从 SEM 形貌还能清晰可见打磨痕迹。故 925 镍 基合金在高温高酸性环境中的应用符合井下生产要 求。因此主要考虑 110SS 在此高温高酸性介质中的腐 蚀情况,以确定两者耦接在井下生产时是否可行。

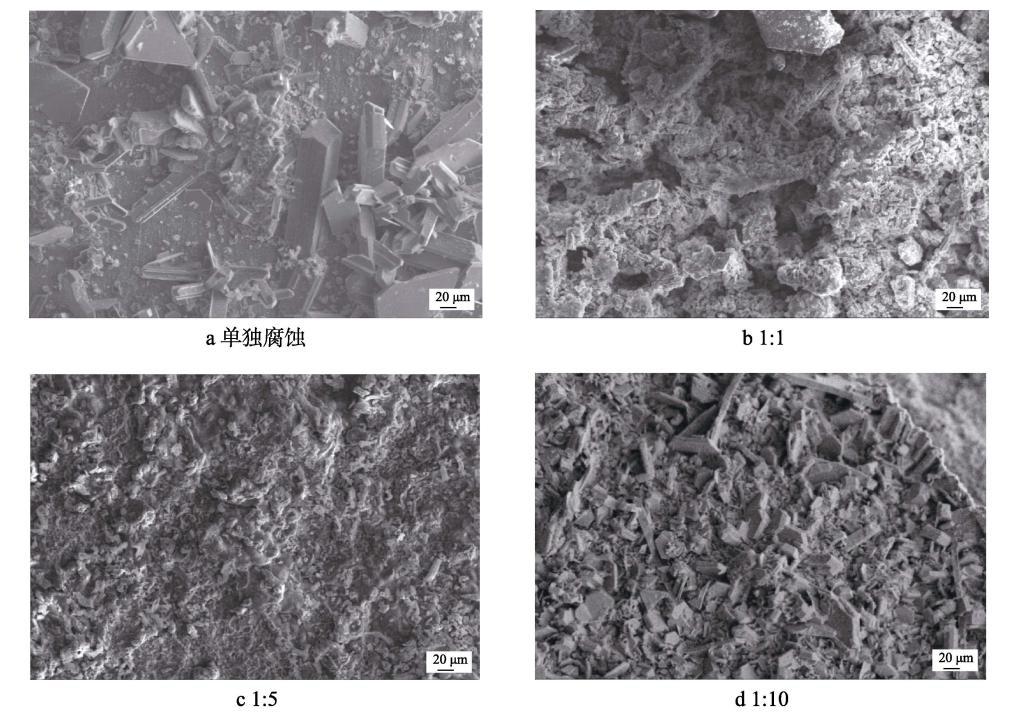
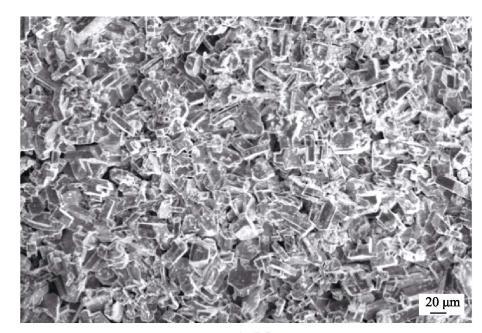
图 4 以不同面积比偶接后 110SS 表面的微观形貌 Fig.4 Surface micromorphologies of 110SS in different Surface area ratio of cathode to anode

由图 4 可见, 耦接后 110SS 材料表面腐蚀产物比 耦接前明显增多, 腐蚀速率较单独腐蚀时均有增加。 由图 4b—e 可知, 阴阳极面积比越小时, 阳极(110SS) 面积越大, 试样表面腐蚀产物堆积得越密集, 在高温 下腐蚀产物膜的致密性较好, 而这能够相对减缓腐蚀 速率, 所以阳极腐蚀速率随着阴阳极面积比的减小有 所减小。

从形貌来看,虽然耦接后 110SS 材料表面的腐蚀 产物明显增多,但腐蚀产物形貌与单独腐蚀时并无明 显差别。进一步对偶接前后试样表面的腐蚀产物进 行分析, EDS 结果见表 3, XRD 结果如图 5 和图 6 所示。

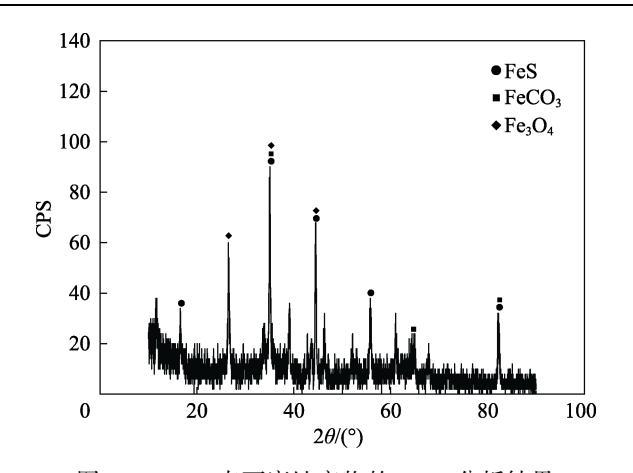
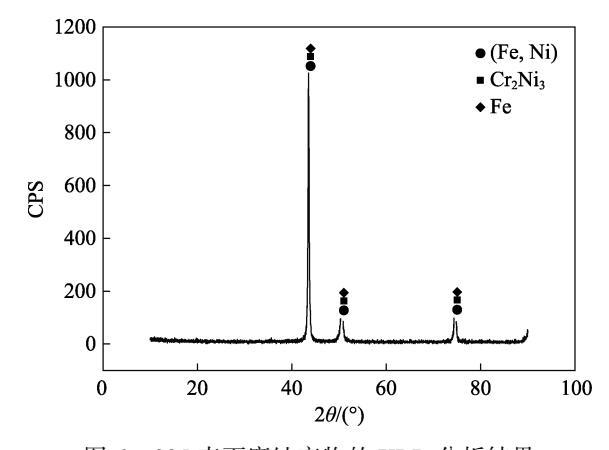
耦接前后 110SS 表面的腐蚀产物主要成分均为 Fe 的氧化物(FeCO<sub>3</sub>)和硫化物(FeS),组分没有明显 变化。虽然 110SS 发生腐蚀时阳极表面会形成大量 腐蚀产物,但这些腐蚀产物是晶态物质<sup>[14]</sup>,尤其是 FeCO<sub>3</sub> 与基体表面留有空隙,且在酸性环境中会溶 解掉,不能起到较好的保护作用,会使得金属继续 腐蚀。

925 表面有一层极薄的致密腐蚀产物膜,其中未 检测到 FeCO<sub>3</sub>。原因是 FeCO<sub>3</sub> 在酸性介质中溶解,基 体中的 Cr、Ni 元素明显富集,以填补腐蚀产物的空 隙。Cr 和 Ni 的化合物在钝化膜中的占比很大,所以 925 的产物膜致密性高,有很好的保护作用。

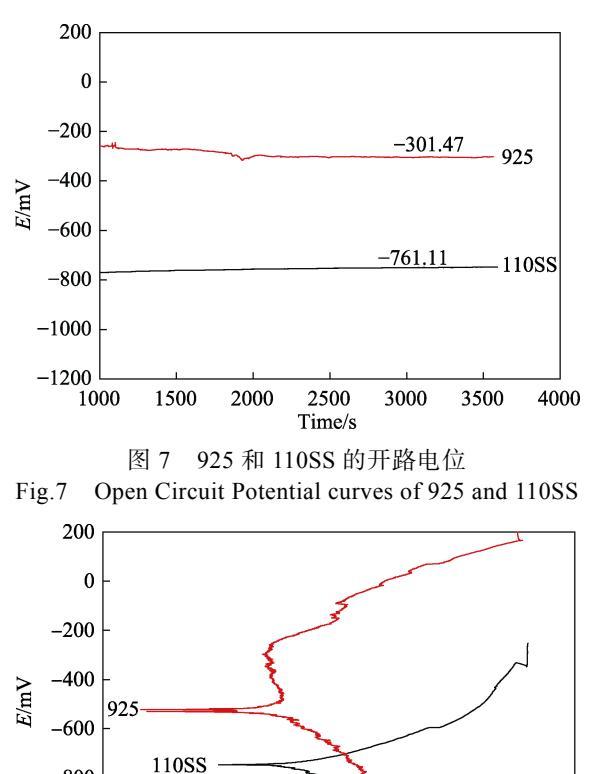
两种材料在高温高 CI 酸性腐蚀介质中的开路电 位 OCP 和极化曲线如图 7 和图 8 所示。

由图 7 可见,925 试样在浸入试验溶液 300 min 后,开路电位 *E*<sub>oep</sub>稳定在-301.47 mV,110SS 在溶液 中稳定在-761.11 mV,两种材料的开路电位差为 459.64 mV。已有研究表明,耦接金属对的电位差大 于 250 mV 时就会产生较为严重的电偶腐蚀<sup>[15]</sup>。因此 根据腐蚀热力学可以初步判断 110SS 发生腐蚀的倾向远远大于 925,当 925 镍基合金与 110SS 碳钢偶接时,会发生以高电位的 925 为阴极、低电位的 110SS 为阳极的电偶腐蚀,这与浸泡腐蚀试验的结果一致。

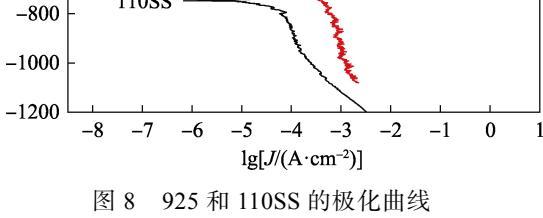
Fig.8 Polarization curves of 925 and 110SS

由图 8 极化曲线可以看出,925 的阴极强极化区 存在明显的 Tafel 区,说明阴极是活化控制体系,氢 离子结合电子的速度控制了阴极极化的进程。阳极钝 化区的出现表明镍基合金 925 在高温高压高酸性腐 蚀条件下阴极极化曲线与阳极极化曲线交点位于稳 定钝化区,具有良好的钝化能力。当材料表面极化到 致钝电位时,会生成一层致密、覆盖性良好的固体腐 蚀产物膜,隔绝基体与腐蚀介质,阻止基体进一步被 腐蚀。110SS 的阳极强极化区和阴极强极化区均有明 显的 Tafel 区,说明在高温高压高酸性腐蚀条件下其 极化过程由活化极化控制,并且 Tafel 斜率 ba<bc。说 明阴极极化的程度大于阳极,故 110SS 的极化反应由 阴极活化极化控制。

利用 CorShow 软件拟合出的极化曲线参数见表 4,两种材料的  $E_{corr}$ 与其开路电位  $E_{ocp}$ 均发生了一定 的偏差,是因为受到极化作用的影响。925 镍基合金 的自腐蚀电位  $E_{corr}$ =-525.43 mV,与其开路电位相比,

发生了明显的负移。这是因为作为镍基合金,925在 腐蚀介质中表面生成了致密的钝化膜。在利用开路电 位法[16]测定开路电位时,金属钝化过程中,表面的金 属离子与溶液中靠近金属表面的负价离子结合生成 产物膜,使电位向正方向移动很多,这是金属转变为 钝化态时出现的一个普遍现象。当其阳极电位增加至 发生点蚀临界电位时,由于溶液中存在大量活性 Cl-, 能够穿过膜内极小的孔隙, 与钝化膜中金属离子相互 作用,生成可溶性化合物,导致钝化膜破裂发生点蚀, 使电流密度迅速增加,腐蚀速率增加。此时钝化膜得 以清除,腐蚀继续进行,自腐蚀电位继续向负方向移 动。阳极极化曲线后期又出现了一次微小的活化-钝 化转变现象,可能是由于发生了二次钝化,或钝化膜 自身溶解与修复的动态平衡被破坏,导致钝化膜不稳 定造成的,此时钝化膜对基体的保护作用减弱。110SS 的自腐蚀电位与其开路电位变化不大。这是因为当 110SS 发生极化时, 表面生成黏着性差的产物会随着 反应的进行很快消耗掉,不会产生钝化现象,产物膜 对基体的保护作用不大,其 Ecorr 为-746.72 mV,不仅 负于 925 钝化状态时的电位 ( E<sub>ocp</sub>=-301.47 mV ),也 负于 925 经过阴极活化后 (钝化膜得以清除)的 Ecorr (-525.43 mV),此时两种材料的自腐蚀电位差为 221.29 mV。一般认为材料的自腐蚀电位越正或自腐 蚀电流密度越小,材料的耐蚀性能越好<sup>[17-19]</sup>。因此, 在 CO<sub>2</sub>、H<sub>2</sub>S、Cl<sup>-</sup>共存的腐蚀环境中,925 更耐蚀。 当两种材质在井下接触时,就会形成以高电位的925 为阴极、低电位的 110SS 为阳极的腐蚀原电池, 925 作为阴极被保护,110SS 作为阳极被加速腐蚀,这 与浸泡腐蚀试验的结果一致。此时整个反应的阳极 过程即为 110SS 的阳极反应, 阴极过程即为 925 的 阴极反应。在高酸性腐蚀介质中, 阳极表面溶解的 金属离子发生次生反应,形成腐蚀产物碳酸亚铁和 硫化亚铁等附着在金属表面, 阴极氢离子会得到电 子析出氢气,氢离子得到电子的过程控制阴极反应 的进行。

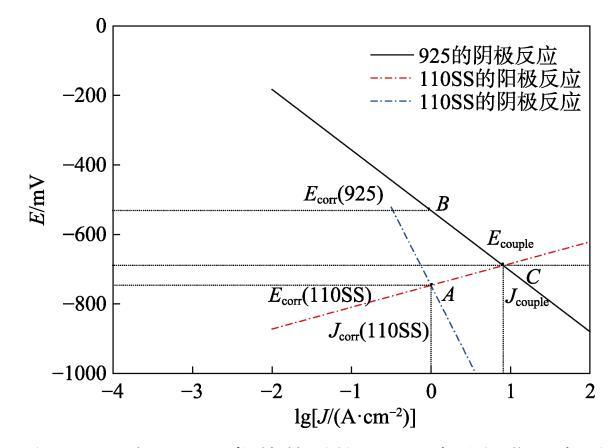
图 9 925 与 110SS 耦接前后的 Evans 腐蚀极化示意图 Fig.9 Evans corrosion polarzation schematic diagrams of alloy 925 before and after coupling with 110SS

925 与 110SS 耦接前后的 Evans 腐蚀极化图如图 9 所示。Evans 腐蚀极化图是将实际的极化曲线简化 为直线,从而反映材料电极电位与电流强度之间的极 化关系<sup>[20]</sup>。

单独腐蚀时, 110SS 处于自腐蚀状态 A 点。当

110SS 与 925 耦接时,由于两者之间存在较大的电位 差,110SS作为阳极发生阳极极化,电极电位正移, 最终自腐蚀电位由 A 点正移到混合电位 C 点, 自腐 蚀电流密度由  $J_{corr}$  增加至  $J_{couple}$ ,导致腐蚀速率明显 增加。925 与 110SS 耦接后,在不同的面积比下,两 金属的腐蚀驱动力电位差不同,925的自腐蚀电位远 远高于110SS。在活化极化控制下,溶液中的氢离子 在发生氢去极化时,腐蚀电流密度为阴极电流控制, 阴极面积越大, 阴极电流密度越小, 阴极上氢超电压 就越小,氢去极化速度亦越大,结果阳极的溶解速度 增加,这就导致了不同面积比下腐蚀速率的差异。对 于阳极(110SS)而言,当 925 与 110SS 耦接后,耦合 电位会偏离 110SS 的自腐蚀电位向正移,并趋于稳 定。阴阳极面积比越大,耦合电位偏离的值越大。阴 阳极面积比越大, 偶接时阳极 110SS 的电偶电流密度 越大,110SS 被迅速阳极极化,整体耦合电位迅速正 向偏移,此时925受到阴极极化耦合电位又逐渐负移 趋于稳定。阴阳极面积比越小, 偶接瞬间阳极的电偶 电流密度越小,110SS 受到弱的阳极极化作用,耦合 电位正移很少,稳定在110SS的自腐蚀电位附近。因 此阴阳极面积比的增加,导致了电偶腐蚀速率以及电 偶腐蚀效应的增加。
