航空电连接器海洋环境加速试验与 腐蚀仿真研究

摘要:目的 通过加速试验和有限元仿真,研究航空电连接器在南海岛礁服役条件下的失效行为和腐蚀机理。 方法 根据典型航空装备南海服役环境数据,设计海洋环境加速腐蚀试验环境谱,基于此环境谱开展航空电 连接器在实验室加速试验条件下的外观腐蚀、接触电阻、绝缘电阻和耐压强度的变化行为和机理研究。重 点分析接触电阻变化原因,并基于水平集方法,建立插针插孔结合处的 COMSOL 有限元腐蚀仿真模型,模 拟和验证接触件的腐蚀行为和机理。结果 3 种规格的电连接器均发生壳体腐蚀,但程度不同,其中不锈钢 壳体电连接器壳体腐蚀最轻,但壳体内部金属卡圈腐蚀最严重,其接触电阻波动最大。所有电连接器的耐 压强度和绝缘电阻均有明显减小。结论 导致接触电阻增加的直接原因是插针和插孔结合处的毛细区内发生 了严重腐蚀。有限元模型复现了腐蚀界面发展和腐蚀产物沉积过程。 关键词:电连接器;海洋环境;加速试验;腐蚀仿真;接触电阻;COMSOL 中图分类号: V252; TG172.2 文献标识码: A 文章编号: 1672-9242(2021)11-0018-10

Acceleration Test and Corrosion Simulation of Aviation Electrical Connectors in Marine Environment

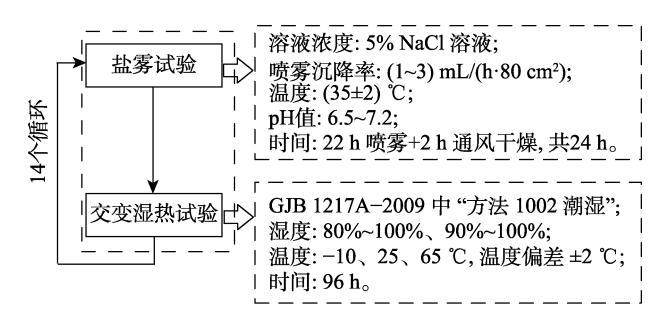
Fig.1 Methods of accelerated test for Marine environment

航空电连接器工作于航空装备内部的半封闭环 境,不接受太阳辐射和雨水的直接作用,主要受潮湿 空气、盐雾、温度变化影响,故环境因子主要考虑湿 热、盐雾和干湿交替作用的影响。选用 GJB 1217A 电连接器试验方法中的"1001:盐雾试验"和"1002: 交变湿热试验",按照先盐雾试验、后交变湿热试验 的步骤进行。其中 1 个循环周期由 24 h 盐雾试验和 96 h 交变湿热试验组成。每 2 个循环周期后,对试样 做一次性能检测,试验共进行 14 个循环,总计 1680 h, 加速试验的循环如图 1 所示。

1)盐雾试验。盐雾试验用于模拟自然环境下空 气中盐雾在电连接器表面的沉积。根据南沙岛礁实测 的最高温度设置盐雾试验的温度,基于南沙某岛礁
 2017 年 1 月至 2018 年 12 月的温度时值,统计出的 温度极值为 33.6 ℃,并考虑电连接器安装的内部半 封闭结构内传热的影响,设置盐雾试验温度为 35 ℃。 其他条件参见图 1。

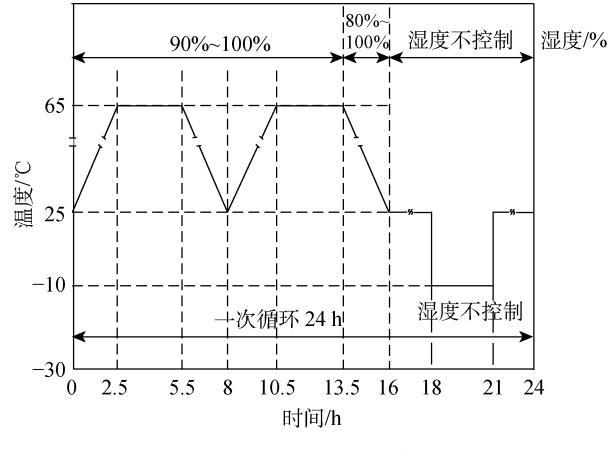
图 2 交变湿热试验条件

成潮气在电连接器表面吸附和渗透的作用力,使得潮气 部分渗入密封的电连接器内部,试验条件如图2所示。

Fig.2 Schematic diagram of alternating humidity and heat test conditions

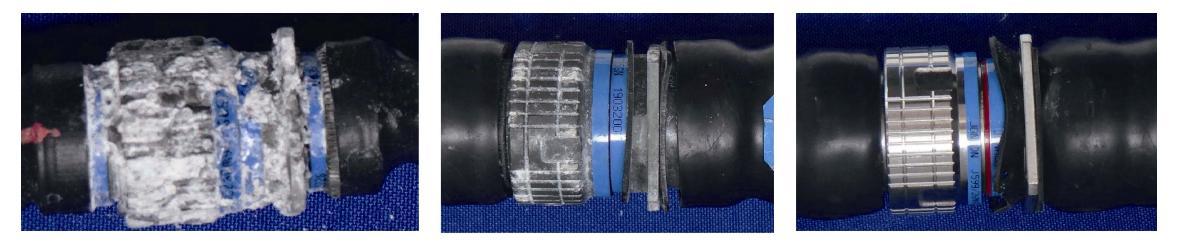
图 3 试验样品 1680 h 外观腐蚀形貌

加速试验结束后,3种试验样品外观腐蚀形貌如 图3所示。铝合金镀军绿镉电连接器试验1680h后, 壳体腐蚀严重,腐蚀现象以白霜、起泡、剥落为主, 集中于安装法兰盘处。试验480h后,其插头插座不 能正常打开。铝合金镀层电连接器试验1680h后, 壳体腐蚀中度,腐蚀现象以白色腐蚀产物、起泡、剥 落为主,腐蚀情况较铝合金镀军绿镉电连接器轻微。 不锈钢电连接器试验1680h后,外部壳体腐蚀轻微, 以点蚀现象为主,腐蚀情况较前两种电连接器轻微, 但壳体内部表面腐蚀情况较外部严重。

a 铝合金镀军绿镉电连接器

b 铝合金镀层电连接器

Fig.3 Corrosion morphology of the shell of test samples at 1680 h: a) aluminum alloy plated military green cadmium electrical connector; b) aluminum alloy plated electrical connector; c) stainless steel electrical connector

在相同试验条件和试验时间,不锈钢壳体外表面腐蚀程度相对较轻,而两种铝合金壳体腐蚀相对严重,特别是镀军绿镉壳体电连接器,壳体外表面腐蚀尤为明显。不锈钢壳体表现出良好的耐蚀性,主要原因在于不锈钢材质表面具有富 Cr 层,与 O₂反应生成致密的 Cr₂O₃和 CrO₃保护膜,可以从物理上阻隔腐蚀介质与内部 Fe 原子接触,而且钝化膜遭到磨损破坏时还具有一定的自修复功能。对于铝合金壳体的电连接器,其壳体表面的镀隔层属于阴极性镀层,完整的镀层可以从物理上阻隔腐蚀介质直接接触铝合金基体,从而达到保护目的,但如果镀层完整性遭到破坏,反而会导致基体腐蚀速率加快。试验中,2种铝合金电连接器壳体材料的腐蚀存在差异,这主要与镀层结构特征、表面质量、元素含量、厚度等相关。

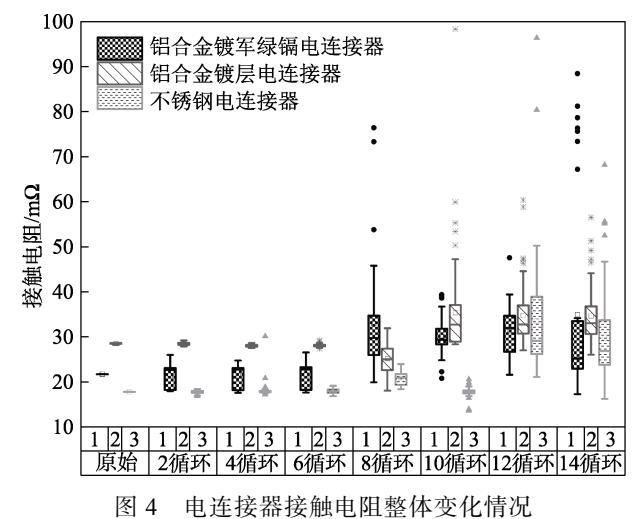
为对比分析试验前后的电性能,对铝合金镀军绿 镉、铝合金镀层和不锈钢电连接器分别选取并固定了 12、18和16个芯线,测试其接触电阻,其接触电阻 变化情况如图4所示。当试验进行到960h时,电连 接器的接触电阻显著增大。试验1200h后,接触电 阻起伏波动尤其明显。截止试验结束,铝合金镀军绿 镉电连接器的平均接触电阻阻值由原始值22.225mΩ 增至34.058mΩ,增幅为53.24%;铝合金镀层电连接 器由原始值28.232mΩ增至35.877mΩ,增幅为 27.08%;不锈钢电连接器由原始值17.460mΩ增至 31.737mΩ,增幅为81.77%。接触电阻在一定范围内 波动,引起波动的原因之一是每次进行性能检测时, 需要对电连接器进行一次插拔,观察内部腐蚀情况。 但阻值整体呈现出增大趋势,插拔不是主要影响因素。

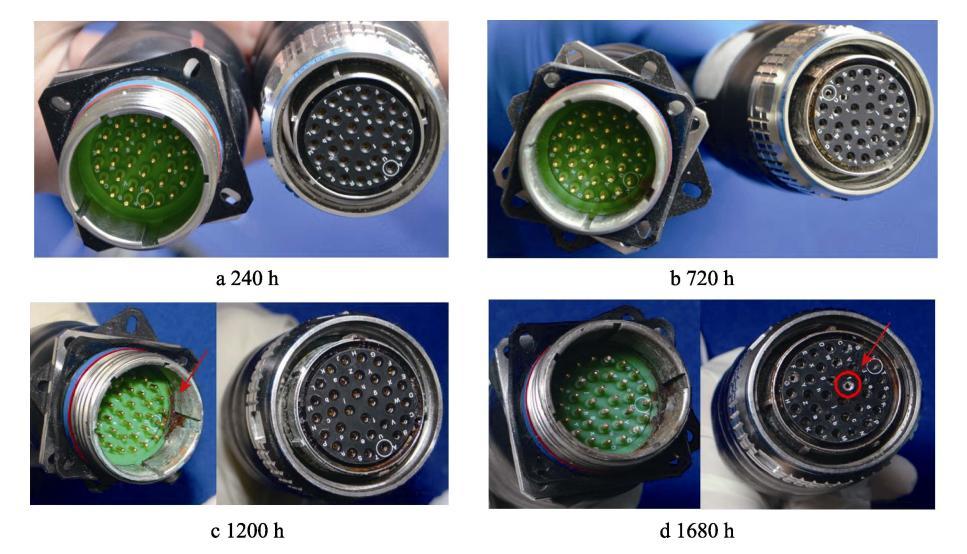
不锈钢电连接器壳体腐蚀最轻,但接触电阻波动 幅度最大。对比其内外的腐蚀情况可以看出,在 1680h的盐雾和交变湿热试验条件下,尽管壳体外部 不锈钢尚未发生明显腐蚀,但其内部金属卡圈、插孔 边缘等已出现盐颗粒沉积,并发生腐蚀(见图 5)。 以上现象表明,盐雾、水汽等通过电连接器壳体螺纹 口、定位槽等部位侵入壳体内部,加之试验温度变化 引起内部水汽等冷凝且不断累积,难以从壳体内部排

图 5 不锈钢电连接器内部腐蚀形貌 Fig.5 Internal corrosion morphology of stainless steel electrical connectors

除,造成壳体内部局部环境的水分、Cl⁻等腐蚀介质 含量持续增加,局部腐蚀环境严酷程度加剧。

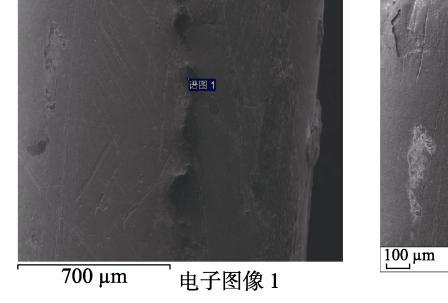
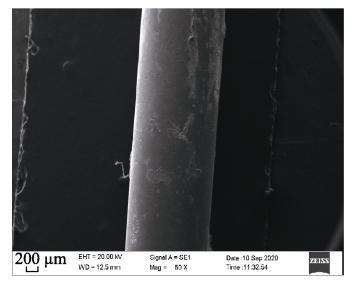
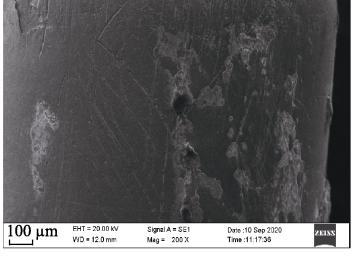
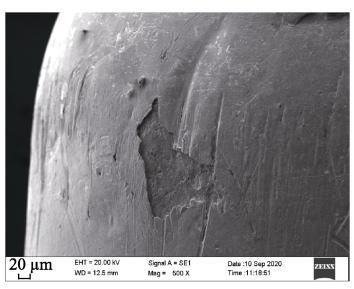
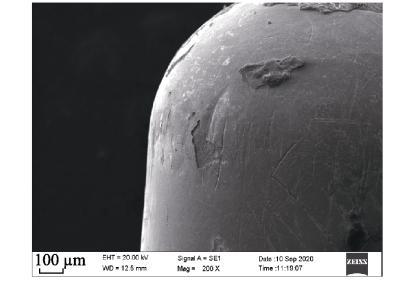
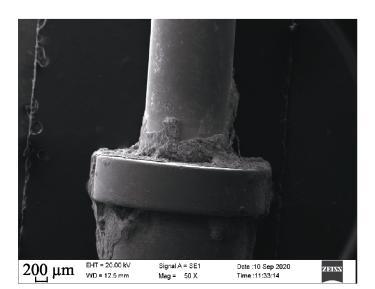
取下受到腐蚀的插针和插孔,进行 EDS 能谱分析,插针分析结果见图 6 和表 2,插孔与之类似。在插针中段往上,靠近与插孔结合处,存在明显的长条

图 6 插针 EDS 能谱分析 Fig.6 Analysis of pin EDS spectrum

形腐蚀带,中部与根部均有腐蚀产物和盐的堆积,表明试验中盐雾与水汽进入到插针插孔内部,参与了腐蚀反应。腐蚀处仅有少量的 Au 和 Ni 元素存在,Cu 原子数分数为 18.70%,O 原子数分数为 55.70%,Cl 原子数分数为 11.26%。表明中间镍层和基底铜都被腐蚀氧化,腐蚀产物向外扩散和膨胀,导致金镀层不断遭到破坏,镀 Ni 层在基底 Cu 之上,在腐蚀中先于Cu 发生腐蚀,但含量较少。腐蚀产物在干燥状态下呈蓝绿色,可知其中主要为铜的氧化物,又根据 Cl 元素的原子数分数比 Na 元素高 3.74%,可知腐蚀产物中还存在碱式氯化铜。

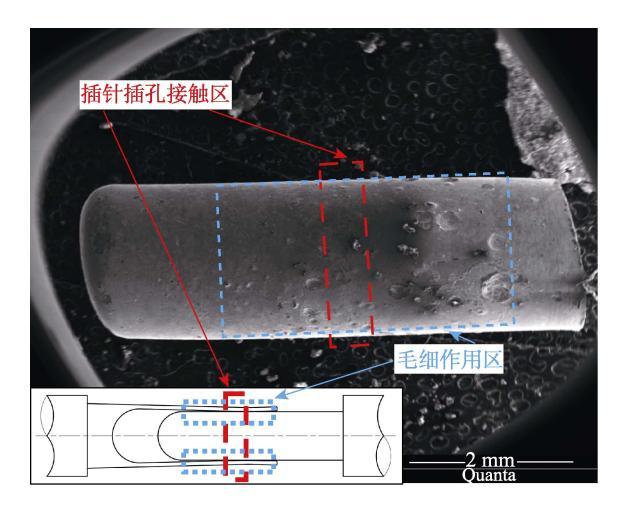
进一步观察发现, 插针的腐蚀区域主要集中在插 针、插孔接触的附近区域(如图 7 所示), 这一区域 恰好是受毛细作用影响最大的区域。插针与插孔结合 处的缝隙距离为 0, 靠近结合处的缝隙距离极小, 沿 着结合处向两侧扩展逐渐增大。盐雾、水汽等侵入连 接器内部后,水汽附着在固体壁面,形成液体。由于 固体壁面对水分子的附着力大于水分子之间的内聚 力, 在靠近针孔结合处缝隙极窄的地方, 会发生固、 液、气三相界面上的毛细现象,导致有液体集聚。当 毛细作用区内的 Au 镀层存在微孔或磨损等缺陷时, 下方的镀 Ni 层和 Cu 基体就会发生电化学腐蚀,集聚

图 7 插针和插孔的接触区和毛细作用区 Fig.7 The contact area and capillary action area between the pin and socket

的液体充当了腐蚀原电池的电解质,所以此处的腐蚀 水平明显高于其他区域。腐蚀坑导致接触件表面粗糙 度增加,减小了接触区有效面积,同时,腐蚀产物中 的 Cu₂O 为阻值极高的半导体,CuO 为绝缘体,腐蚀 产物堆积膨胀,最终胀破,镀 Au 层分布到接触件表 面,导致接触件电阻值升高,并发生波动。腐蚀过程 和产物受环境条件和插拔影响明显,因此,接触件受 到腐蚀后的接触电阻波动范围较大,并且随着试验的 进行,整体趋势是上升的。

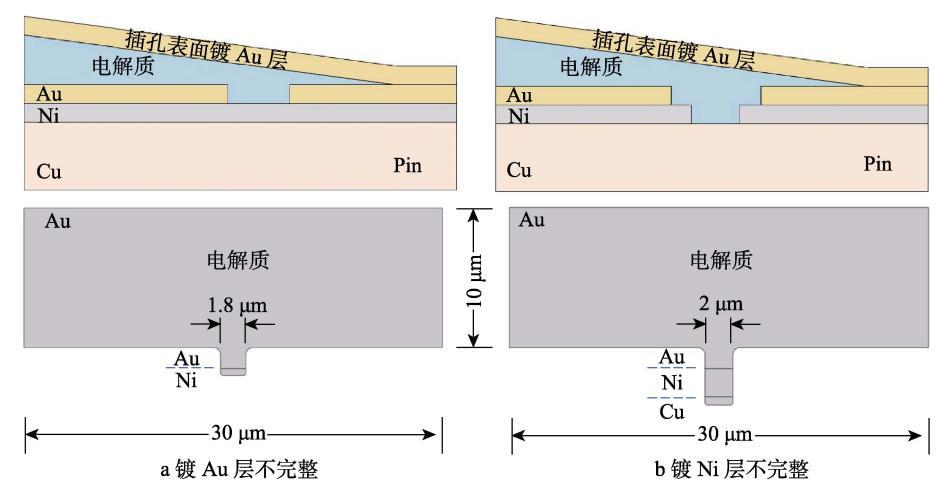
图 8 镀层不完整的简化模型及其在 COMSOL 中对应的几何模型

在实际应用中,接触件的镀层不会一直保持完整 无缺的状态,造成镀层缺陷或破坏的原因主要有3个 方面。1)镀层本身存在孔隙缺陷,这是由材料和工艺 特性造成的;2)接触件在插拔过程中,受到机械损伤, 导致部分镀层材料被磨损去除;3)接触件在插合状态 下,由于机械应力、环境应力以及电应力的作用,产 生了微动磨损。根据接触件表面不同的镀层完好状态, 可将其简化为镀 Au 层破损和镀 Ni 层破损(包括镀 Au 层破损)两种情形,参照真实接触界面在 COMSOL Multiphysics 中建立简化腐蚀模型,如图8所示。

为便于分析,在模型中作出如下假设:1)模型 无外加电位干扰,电偶反应的驱动力为金属间电势 差;2)将毛细作用区简化为长 30 µm、高 10 µm 的 长方形区域,且忽略水汽集聚成液滴的过程,即液位 无变化,内部电解质为 5% NaCl 溶液;3)忽略电极 表面双电层和电解质中发生的对流影响;4)参照 J599/20MWE-35 规格设置镀 Au 层厚度为 1.5 µm,镀 Ni 层厚度为 2 µm,镀层缺陷区域剖面为圆角矩形,

Fig.8 Simplified model of the defective coating and corresponding geometric model in COMSOL: a) defective Au coating; b) defective Ni coating

长 1.8 µm, 圆角半径为 0.5 µm。

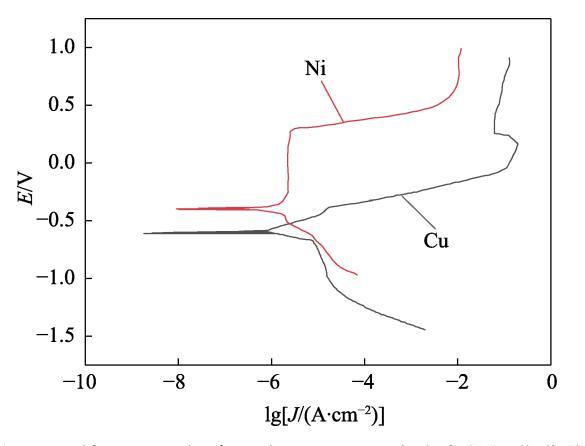
在腐蚀仿真过程中,阳极反应通过材料极化曲线 进行控制。通过文献[19]和文献[20]分别获得纯镍和 H62铜合金在35℃条件下5% NaCl 溶液中的极化曲 线,如图9所示。将极化曲线数值的插值函数作为电 极动力学表达式输入模型。

图 9 纯镍和 H62 铜合金在 5% NaCl 溶液中的极化曲线 Fig.9 Polarization curves of pure nickel and H62 copper alloy in 5% NaCl solution

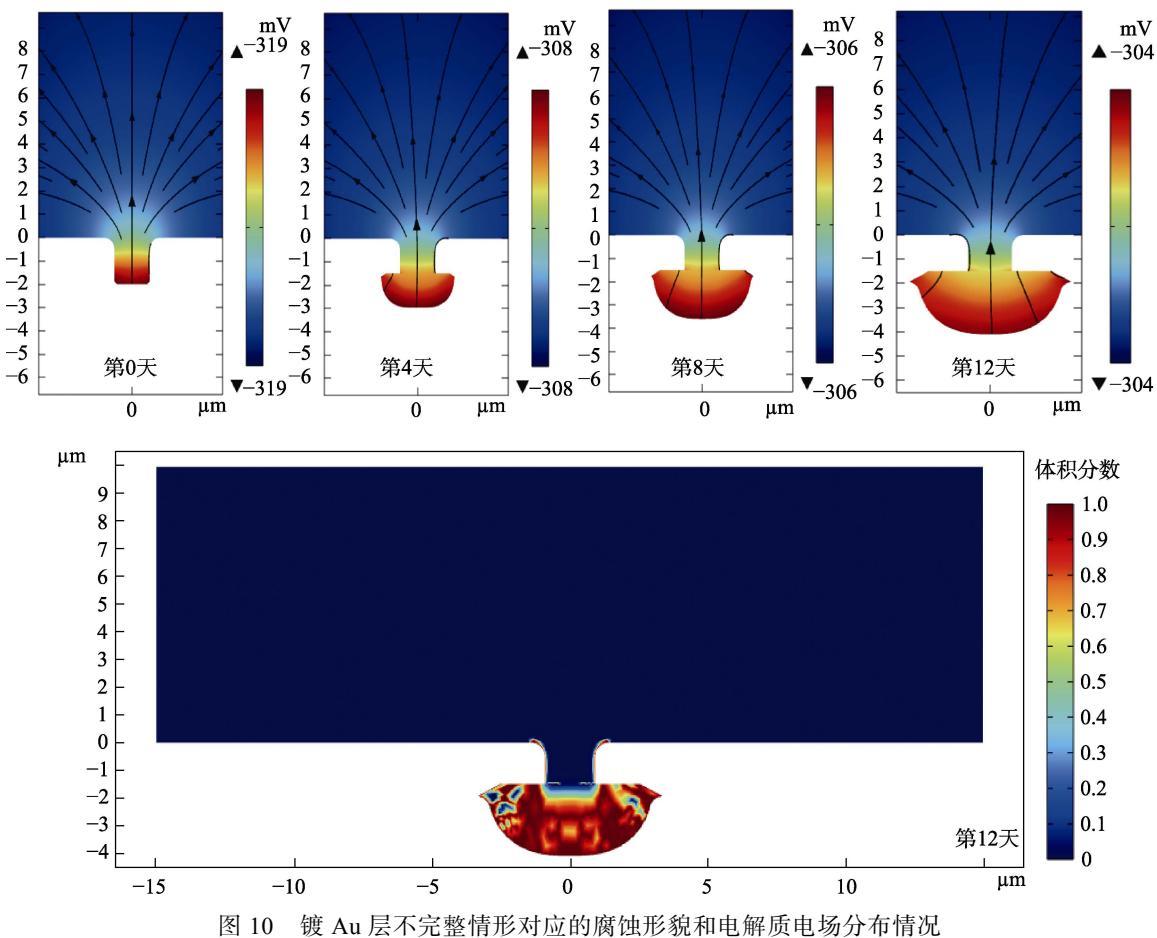
对于镀 Au 层存在缺陷, 镀 Ni 层直接接触电解 质的情形,其对应的电解质电场分布和腐蚀产物沉积 情况如图 10 所示。镀 Ni 层腐蚀 12 d 后,腐蚀界面 下移约 2.1 μm,电解质的混合电位随反应的进行缓慢 提高,变化区间为[-319 mV,-304 mV],电位最高位 置始终保持在靠近阳极表面区域。腐蚀速率随反应进 行不断下降,初始电极总腐蚀速率约为0.123 mm/a, 到第12天时,腐蚀速率下降为0.042 mm/a。腐蚀界 面在向下移动的同时,沿镀Au层下表面向四周扩展。

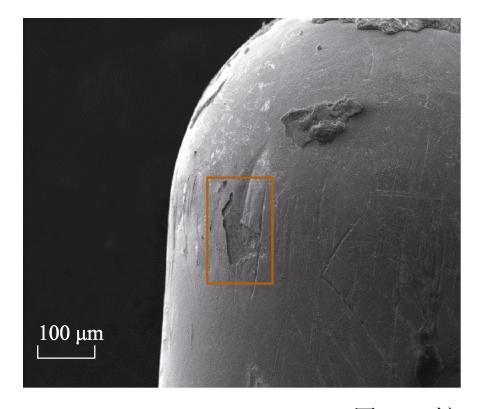
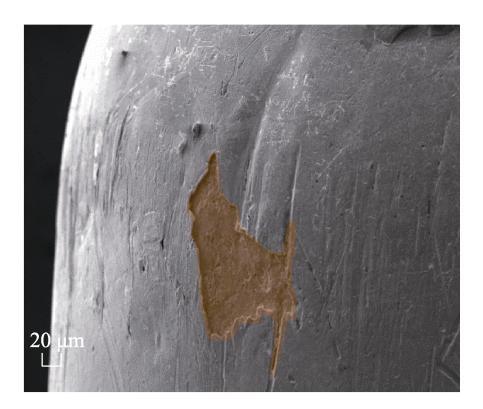
在插拔过程中,插针受到圆柱形开槽插孔的摩擦,并在镀Au层外表面形成划痕,划痕处容易形成裂纹形核,使镀Au层形成裂隙。同时,在镀Au层的裂隙和孔隙下方发生腐蚀,镀Ni层的腐蚀界面向四周扩展,导致镀层间附着力下降。在经历一定时间的腐蚀作用和多次插拔后,镀Au层出现了片状剥落的现象,如图11所示。

图 11 镀 Au 层发生剥落 Fig.11 The Au coating peeled off

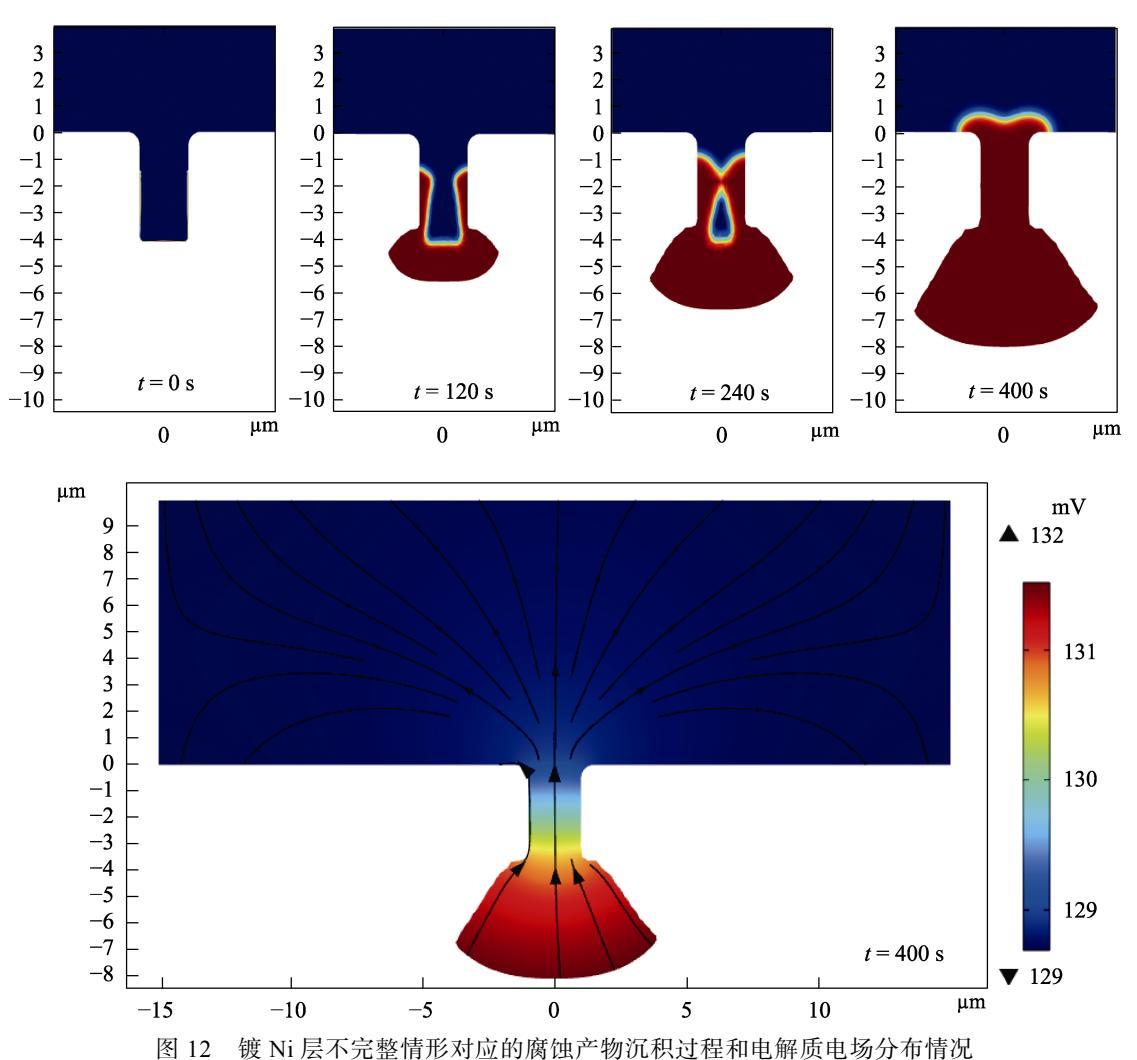
体接触电解质的情形,其对应的腐蚀产物沉积过程和 电解质电场分布情况如图 12 所示。混合电位的变化区 间为[108 mV,132 mV],最高电位始终保持在 Cu 反应 界面上。Cu 基体的电极总腐蚀速率也是随反应进行不 断下降的,但速度明显快于镀 Ni 层,在第400 s 时约 为 255 mm/a。Cu 基体的腐蚀产物不断增加,向上膨 胀,最终胀到镀 Au 层表面,其形貌与接触件典型腐蚀 情况相同(见图 13),这也间接证明了模型的合理性。

Fig.12 Corrosion product deposition process and electrolyte electric field distribution corresponding to the defective Ni coating

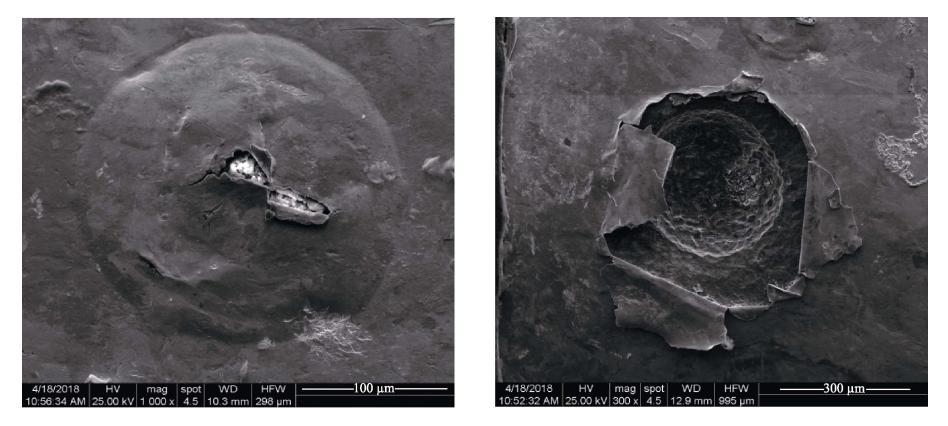
图 13 接触件腐蚀典型形貌 Fig.13 Typical morphology of the contact corrosion

以上两种情形共同解释了接触件发生腐蚀的过程。在电连接壳体密封性受到侵蚀的情况下,环境中的盐雾在呼吸作用和毛细作用下吸附到接触件表面。如果此时镀Au层表面存在缺陷或破损,就会使镀Au层与下方镀Ni层形成大阴极、小阳极的原电池结构,并在CI的侵蚀下,Ni表面钝化膜被穿透,加速阳极溶解。随着溶解界面向下扩展,镀Ni层被消耗掉,Cu基体受到进一步的腐蚀,且腐蚀速率明显加快,形成腐蚀坑。腐蚀坑和腐蚀产物减小了电接触的有效接触面积,最终导致接触电阻在第8个循环后出现较大波动,而且内部腐蚀最严重的不锈钢电连接器平均阻值的增幅最大。
