钠盐量影响下 DD6 单晶高温合金的 高温热腐蚀规律研究

摘要:目的 开展镍基单晶高温合金 DD6 在 950 ℃下的热盐腐蚀试验 (95%Na₂SO₄+5%NaCl),探明涂盐量 和涂盐方式 (周期涂盐和单次涂盐)对 DD6 高温热腐蚀的影响规律和机理。方法 结合扫描电子显微镜、X 射线能量色散谱、X 射线衍射等设备,对不同涂盐量及涂盐方式下 DD6 的表面及横截面形貌进行观察分析, 分析不同涂盐量和涂盐方式下 DD6 的高温热腐蚀机理。结果 DD6 在 950 ℃下主要发生碱性熔融热腐蚀, 同时伴随氧化、硫化和氯化等过程。高温热腐蚀使得 DD6 合金表面生成的保护性氧化膜被熔融态的腐蚀介 质破坏,导致 O、S、CI等外部元素通过氧化膜的缺陷进入 DD6 基体中,在合金的亚表面发生内氧化、内 硫化以及内氯化反应,横截面上出现明显的腐蚀层,其主要由氧化物以及硫化物组成。随着热腐蚀的进行, DD6 表面物质发生了剥蚀,沉积盐量的增加导致剥蚀现象越加严重,合金内部致密的组织结构也被破坏, 横截面上出现了大量孔洞、裂纹等缺陷。在相同涂盐量下,周期涂盐法使得 DD6 的腐蚀程度高于单次涂盐 法。结论 DD6 高温热腐蚀行为与涂盐量及涂盐方式密切相关,相同涂盐方式下,涂盐量越大,DD6 热腐蚀 更加严重。涂盐量一定时,周期涂盐法使得 DD6 的热腐蚀剧烈程度大于单次涂盐法,且 DD6 在上述热腐蚀 条件下均发生剥蚀破坏。

High Temperature Hot Corrosion of Single Crystal Superalloy DD6 Subject to Varying Amounts of Sodium Salt Deposited

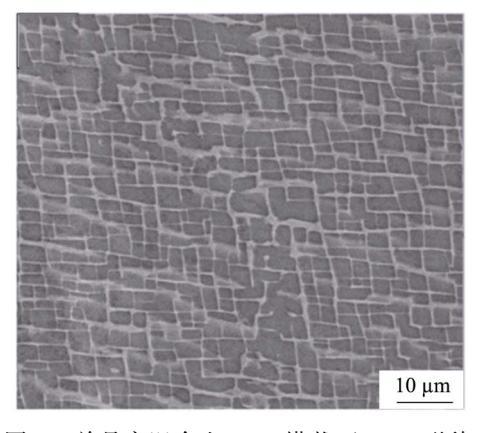
图 1 单晶高温合金 DD6 横截面 SEM 形貌 Fig.1 Cross-sectional SEM image of single-crystal superalloyDD6

试验所用材料为国产第二代镍基单晶高温合金 DD6,其横截面微观形貌如图1所示。合金内部结构 致密,有大量强化相γ′析出,通过X射线能量色散谱 (X-ray Energy Dispersive Spectrocopy, EDS)确定其 主要化学成分,如表1所示。合金样品被切割成为长 15 mm、宽7 mm、厚2 mm 的矩形片,表面通过SiC 砂纸打磨光滑(粗糙度 $Ra=0.3 \mu$ m),并利用酒精超 声清洗15 min,去除其表面的油污,晾干之后采用精 度为 0.1 mg 的电子分析天平称量每个试片的初始质 量。结合 HB-20401—2016《涂盐热腐蚀试验方法》, 确定腐蚀盐的成分为95%Na₂SO₄+5%NaCl,其中所用 Na₂SO₄与 NaCl 的纯度均为99.9%,通过热重法测得 其熔点约为800℃,如图2 所示。

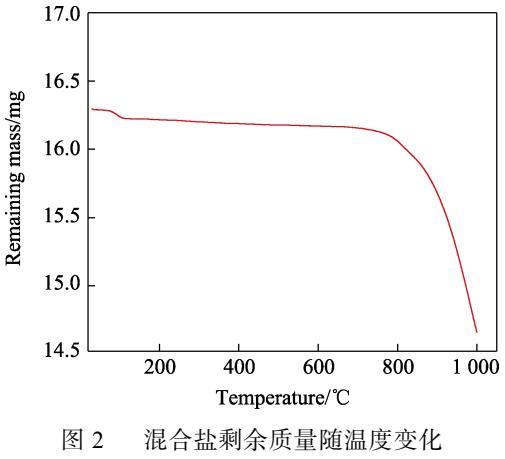
Fig.2 Change of remaining mass of salt mixture with temperature

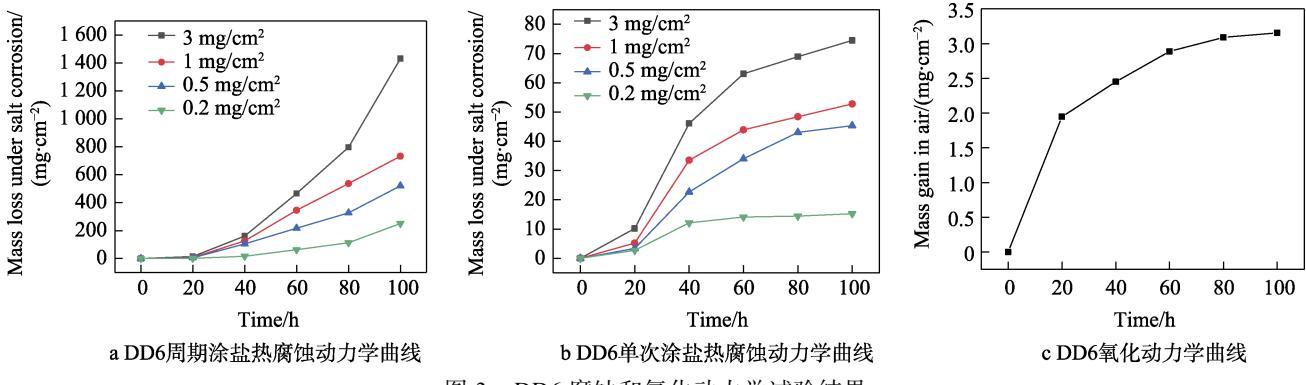
图 3 DD6 腐蚀和氧化动力学试验结果

Fig.3 Corrosion and oxidation kinetics of DD6: a) periodic salt-deposited hot corrosion kinetics curve of DD6; b) single salt-deposited hot corrosion kinetics curve of DD6; c) oxidation kinetics curve of DD6

采用失重法绘制 DD6 的腐蚀动力学曲线以及氧 化动力学曲线,并分别对比 2 种涂盐法和不同涂盐量 的影响,结果如图 3 所示。图 3a 表明,周期涂盐试 验中,试片在不同涂盐量下的质量损失值与热腐蚀时

长均满足指数关系。在开始时刻,试片的质量损失速 率较小,随着热腐蚀时长的增加,试片质量损失速率 明显提高,且涂盐量越大,质量损失速率越高。图 3b 表明,单次涂盐试验中,DD6 试片在不同涂盐量 下的质量损失趋势整体展现出先缓慢增长、后快速增 大、然后逐渐趋于平缓的特征,且试片质量损失值随 着涂盐量的增加而增加。图 3c 则表明,在该温度下 的开始阶段,DD6 试片氧化质量增加现象较为明显, 之后质量增加速率逐渐减小。 上述腐蚀及氧化动力学结果表明,腐蚀生成的产物层对 DD6 基体不具有保护作用,腐蚀介质不断进入 DD6 内部,并对其组织结构产生破坏,且由于周期涂盐的方式增加了每个热腐蚀周期开始时刻腐蚀介质的量,对 DD6 的热腐蚀破坏现象更加明显。相比之下,氧化动力学曲线呈抛物线特征,表明氧化形成的氧化膜可一定程度阻挡氧化的发生,氧化膜越厚,阻挡效果越好,从而对 DD6 基体的组织结构产生保护作用。

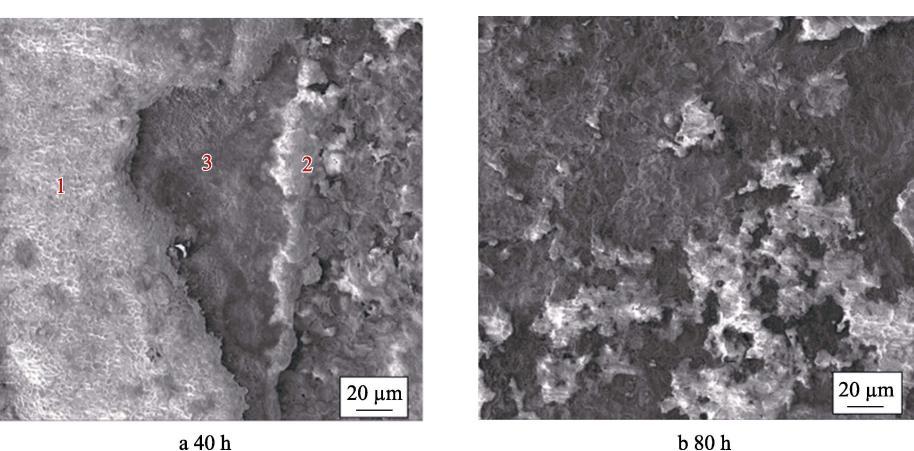
在 2 类涂盐热腐蚀试验中,DD6 试片在不同取样 周期下均发生了不同程度的剥蚀,腐蚀程度较为严 重。以 2 个试验中涂盐量均为 0.2 mg/cm²的 DD6 试 片例,当热腐蚀时长分别为 40、80 h 时,周期涂盐 试验与单次涂盐试验中,DD6 表面腐蚀形貌分别如图 4 和图 5 所示。在周期涂盐试验中,位置 1 处为未剥 落区,位置 2 处为轻微剥落区,而位置 3 处为完全剥 落区。当热腐蚀时长增长至 80 h 时,DD6 表面整体 发生了剥落,最外层的物质只有极少一部分仍留存于 其表面。

DD6表面物质发生局部剥落,表面致密结构只受到轻微破坏。当热腐蚀时长增长至80h时,与40h下相比,DD6表面形貌未发生明显变化,只是剥落物质的区域变大。结合2个试验下的腐蚀动力学曲线可得,在40~80h热腐蚀周期内,周期涂盐试验中合金的热腐蚀破坏程度远远大于单次涂盐试验。

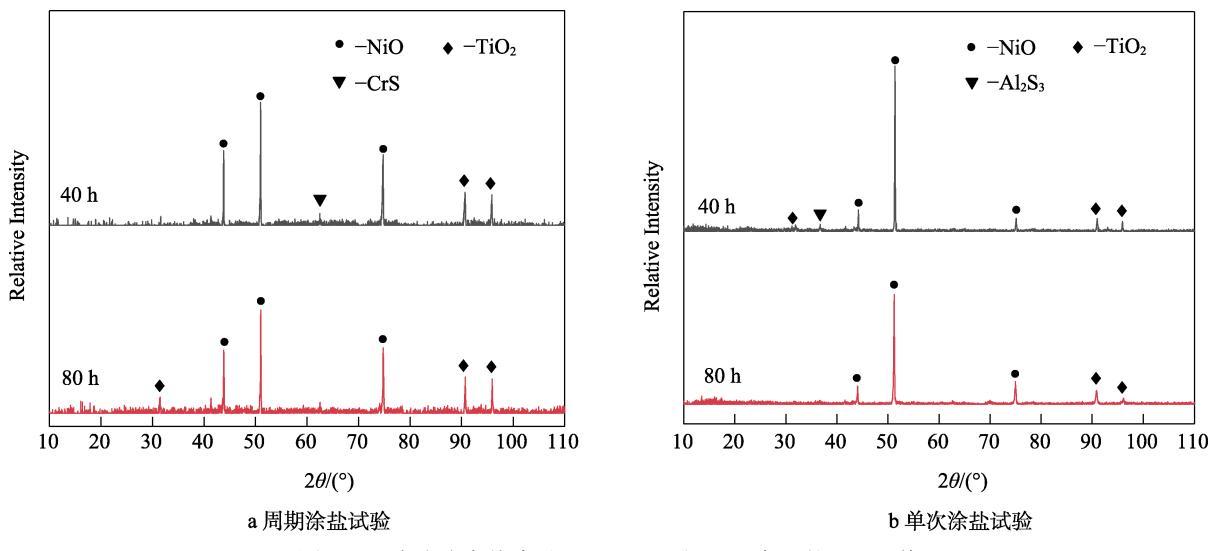
当热腐蚀时长为 40、80 h 时,周期涂盐试验与 单次涂盐试验中,涂盐量均为 0.2 mg/cm² 的 DD6 表 面腐蚀层的 XRD 图谱如图 6 所示。2 种试验条件下, DD6 表面腐蚀产物主要为 NiO 与 TiO₂,同时还有少 量 CrS(周期涂盐试验)与 Al₂S₃(单次涂盐试验)。

这表明在热腐蚀过程中,DD6最外层腐蚀产物主要由 金属氧化物与硫化物组成。由于腐蚀层较厚,未检测 到基体的物相。

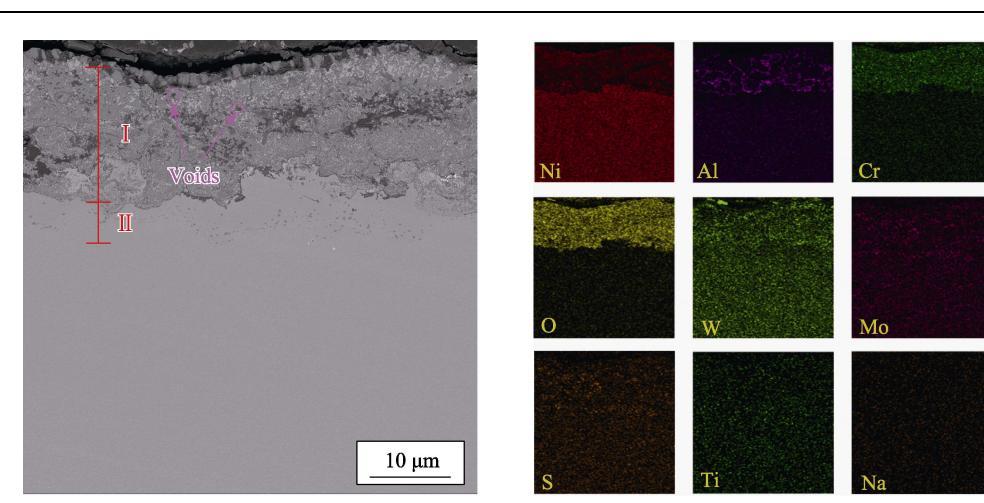
在周期涂盐试验中,当热腐蚀时长为 40 h 时, DD6 横截面出现了明显的腐蚀层,结合横截面元素分 布图与 XRD 扫描结果,可将腐蚀层分为第 I 层(氧 化层)与第 II 层(硫化层)。其中第 I 层主要为 Ni、 Al、Cr、W 的氧化物, Al₂O₃在第 I 层上呈不连续的 网状分布, NiO 主要集中在第 I 层上靠近腐蚀表面的 位置, Cr₂O₃与WO₃在该层均匀分布,同时该层有少量孔洞产生。第II层为内硫化层,该层上硫化物主要为CrS,同时有少量MoS₂生成。

图 7 周期涂盐试验中热腐蚀 40 h 后横截面形貌及元素面分布图 Fig.7 (a) Cross-sectional morphology and (b) corresponding elemental maps of DD6 after 40 h of hot corrosion in periodic salt-deposited test

在同一个试验中,由于各个涂盐量下 DD6 横截面 的腐蚀形貌整体较为相似,因此以 DD6 在 0.2 mg/cm² 涂盐量下的横截面腐蚀形貌为例进行分析。周期涂盐 试验中,热腐蚀 40、80 h 后,DD6 横截面微观形貌 及对应的元素面分布分别如图 7 和图 8 所示,单次涂 盐试验中的结果如图 9 和图 10 所示。

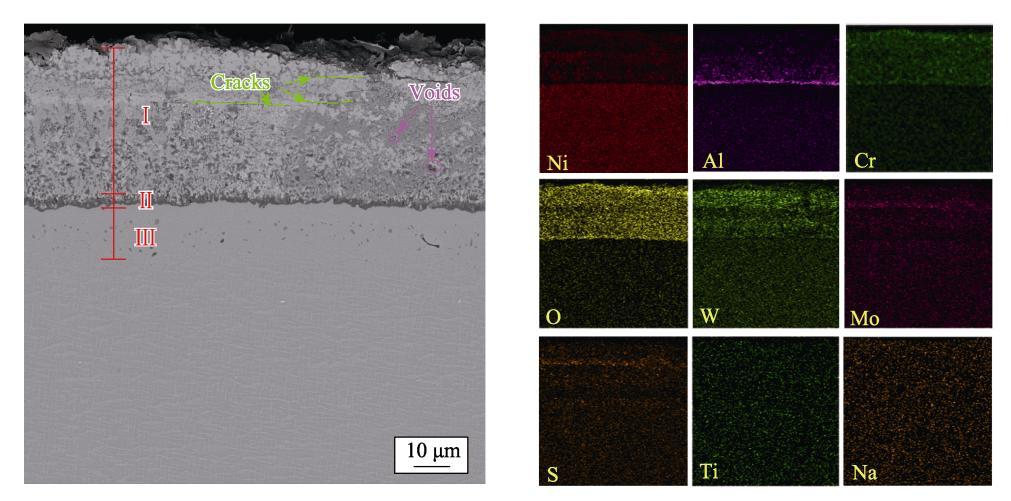
当热腐蚀时长增长至 80 h 时,腐蚀层形貌更加 均匀,腐蚀层厚度明显增加,在原有两层结构之间形 成了致密的 Al₂O₃层。第 I 层的组成物质除了与 40 h 下相同的多种氧化物外,还出现了部分 MoS₂,同时 WO₃的含量提高,且该层上出现了明显的裂纹,孔洞 的尺寸增大、数量变多,即随着热腐蚀时间的增加, 氧化层的破坏程度加剧。在每个热腐蚀周期结束后, DD6 合金表面均会出现片状的剥落物,其主要为 NiO、 TiO₂、Al₂O₃及 Cr₂O₃组成的氧化物。随着热腐蚀的 进行,裂纹萌生加剧,使得近 DD6 表面第 I 层上的 氧化物发生了一定程度的剥落。第Ⅲ层上并没有明显 的孔洞出现,这是因为致密的 Al₂O₃层有效地保护了 DD6 内部的组织结构,极大程度上抑制了腐蚀介质中 S 元素扩散进入 DD6 横截面上更深位置处。

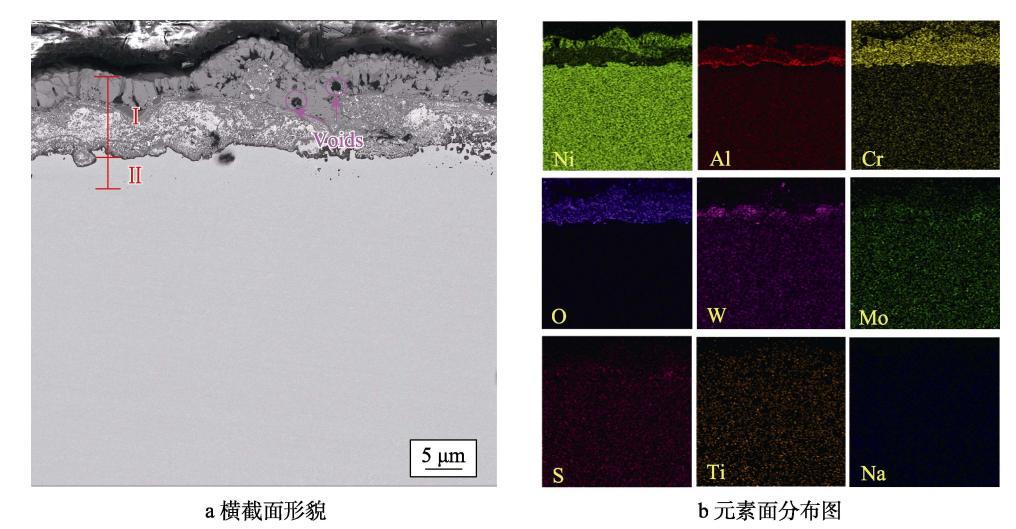
Fig.9 (a) Cross-sectional morphology and (b) corresponding elemental maps ofDD6 after 40 h of hot corrosion in single salt-deposited test

在单次涂盐试验中,DD6 横截面的腐蚀层也十分 明显,仍记为第 I 层与第 II 层,如图 9a 及 10a 所示。 其中,第 I 层的物质种类与周期涂盐试验中对应热腐 蚀时长下基本一致,但周期涂盐下腐蚀层的孔洞尺寸 更大。第 II 层中硫化物的生成量很小,这是因为在单 次涂盐试验中,第 I 层上生成了连续致密的 Al₂O₃膜, 有效地抑制了外部腐蚀介质通过第 I 层而进入到 DD6 合金横截面更深位置处。随着热腐蚀反应的进 行,DD6 合金横截面腐蚀层形貌的变化较小,厚度轻 微增长,表明该时间段内热腐蚀反应较弱,DD6 结构 破坏程度基本保持不变。综上所述,周期涂盐法对 DD6 的腐蚀破坏更加严重。

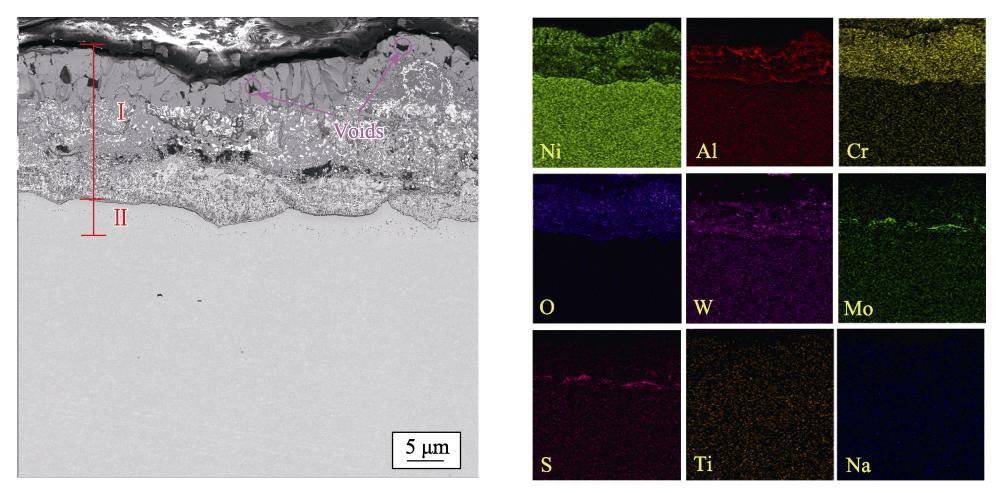
图 10 单次涂盐试验中热腐蚀 80 h 后横截面形貌及元素面分布图 Fig.10 (a) Cross-sectional morphology and (b) corresponding elemental maps ofDD6 after 80 h of hot corrosion in single salt-deposited test

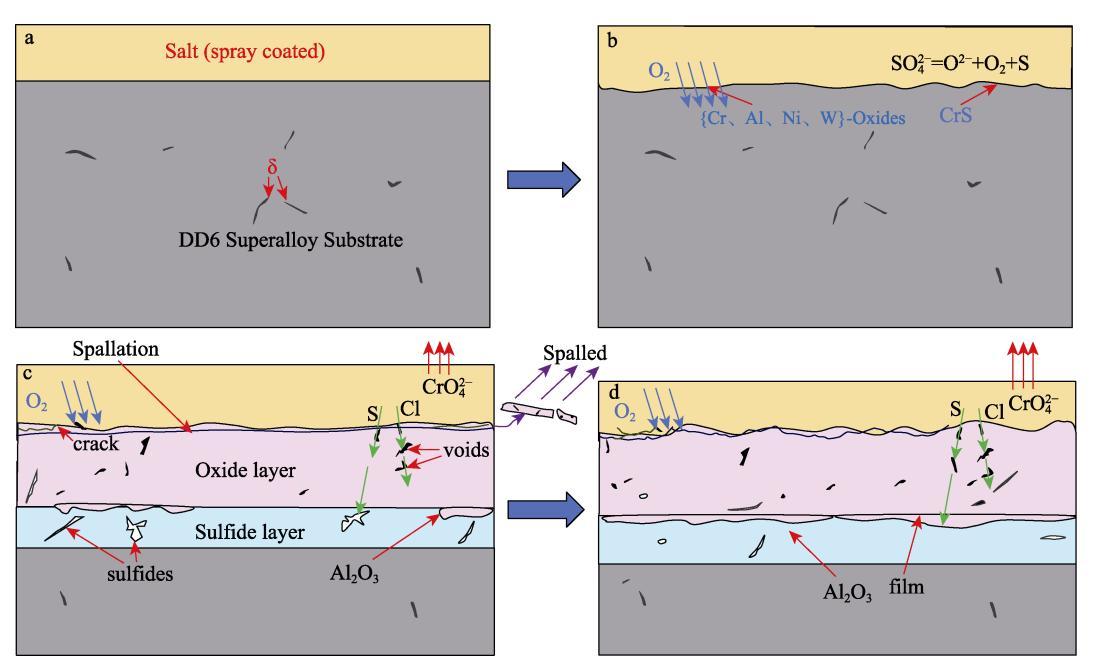
结合试验表征结果可知,2种涂盐方式下的 DD6 热腐蚀机理一致,区别在于 DD6 在周期涂盐试验中 与混合盐的热腐蚀反应速率远远大于单次涂盐试验 中。这是因为周期补盐使得每个阶段均有充足的盐参 与热腐蚀反应,更多熔融态的混合盐进入 DD6 内部, 与基体金属元素发生剧烈反应,对 DD6 内部结构产 生了严重的热腐蚀破坏。单晶高温合金 DD6 在 950 ℃ 条件下的热腐蚀过程及机理如图 11 所示,主要表现为 碱性熔融热腐蚀,同时伴随氧化、硫化和氯化的作用。

图 11 单晶高温合金 DD6 热腐蚀机理 Fig.11 Hot corrosion mechanism of single crystal high temperature alloy DD6

高温热腐蚀的环境温度高于混合盐熔点,DD6 合金表面沉积的腐蚀介质在加热过程中逐渐变为熔 融状态。升温过程中,DD6表面快速生成一层以NiO、 Cr₂O₃、Al₂O₃为主的氧化膜,而当温度升至高于混合 盐的熔点时,DD6表面的Ni、Al、Cr元素会与熔融 的Na₂SO₄盐反应^[18],使DD6原本致密的结构遭到破 坏,表面产生缺陷,涉及的化学方程式为:

上述反应使得 DD6 表面保护性的氧化膜被严重 破坏,导致熔融态的腐蚀介质和 O₂均会通过缺陷位 置进入 DD6 基体中。由于 O 元素的氧化性强于 S 元 素,而 S 元素的扩散速率大于 O 元素^[24],一方面使 得 O 元素主要与 DD6 合金基体近表面处的金属元素 发生反应,形成了由不同金属氧化物组成的氧化层; 另一方面,S 元素以相对较快的速度不断向合金内部 扩散,其穿过合金表面氧化膜后,与 Cr、Mo 元素结 合生成 CrS 与 MoS₂,且 S 元素的扩散深度随着腐蚀 时长的增加而增加,最终在腐蚀层较深位置处形成内 硫化区。

生成的 CrCl₃、NiCl₂ 在高温下具有较强的挥发 性,其通过 DD6 合金表面氧化膜的缺陷处向外扩散, 在腐蚀层上留下了较多孔洞。因此,DD6 表面以及氧 化层上均未检测到氯化物,氯化物的挥发促进了氧化 膜的开裂,加剧了 DD6 表面原本致密结构的破坏, 同时促进了基体上热腐蚀反应的进行,增加了腐蚀层 的厚度。

与横截面上氧化层相比,内硫化层上并未出现明显的孔洞、裂纹等缺陷,且内硫化层上硫化物的生成量明显小于氧化层上氧化物的生成量。这是由于 DD6合金中难熔元素 Ta 和 W 的含量较高,热腐蚀初期抑制了熔盐中 Al 元素的迁移扩散,导致 DD6表面及近表面腐蚀层中难以形成单一连续的致密 Al₂O₃膜。但随着热腐蚀时长的增加,Ta 和 W 元素因被氧化而向 DD6 近表面处移动,在氧化层上靠近 DD6 基体的位置处形成了贫 Ta 区与贫 W 区,从而导致 Al 元素在该位置处的迁移不受阻碍。因此,Al 元素在该位置处发生了聚集,形成了致密的 Al₂O₃层,有效地阻止了大量腐蚀介质进入内硫化层。
