# 不同温度下 DD6 单晶高温合金的 燃气热腐蚀行为研究

摘要:目的研究DD6高温合金在650、800、950℃等3种典型温度的燃气热腐环境下的耐腐蚀性能。 方法采用X射线衍射(XRD)、扫描电镜(SEM)、能谱仪(EDS)等测试方法,研究不同温度下DD6 高温合金的热腐蚀行为。结果与结论随着温度的升高,合金的腐蚀速率呈逐渐增加的趋势。当温度为650、 800℃时,合金的腐蚀速率较小;当温度为950℃时,表面腐蚀产物明显剥落,腐蚀程度明显增加。在650℃ 下,DD6合金的腐蚀层较薄,主要为NiO、Al<sub>2</sub>O<sub>3</sub>等氧化物。在800、950℃下,腐蚀层分为2层,外层由2 部分构成,最外侧为一薄层NiO和Co<sub>3</sub>O<sub>4</sub>等的混合物,次外层为相对疏松的NiO,内层为Al<sub>2</sub>O<sub>3</sub>和Cr<sub>2</sub>O<sub>3</sub>构 成的相对致密的腐蚀层。腐蚀层下方的基体中,出现了γ'相退化区,并且出现了明显的内硫化现象,加剧了 热腐蚀作用。 关键词:DD6;单晶高温合金;燃气热腐蚀;微观形貌;内硫化

#### Hot Gas Corrosion Behavior of Single Crystal Superalloy DD6 at Different Temperature

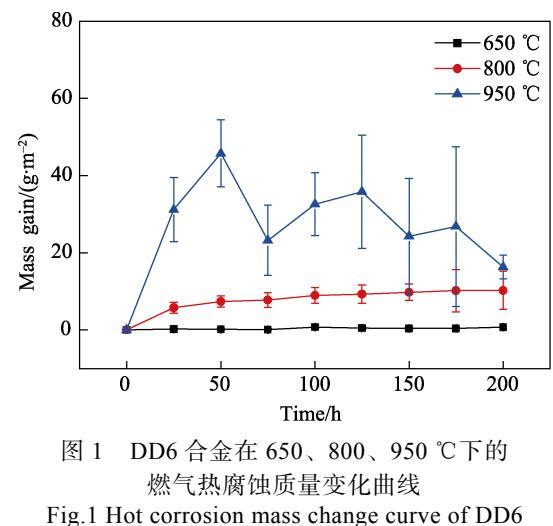
DD6 合金在 650、800、950 ℃下燃气热腐蚀质量 变化曲线如图 1 所示。由图 1 中可以看出,在 650、 800 ℃下,随着温度的升高,DD6 合金的腐蚀速率增

alloyat650, 800 and 950 ℃

加,质量变化曲线基本遵循抛物线规律。在腐蚀初期 (前25h内),腐蚀速率稍大,随着时间的增加,腐 蚀速率逐渐降低。这是由于腐蚀早期,腐蚀产物相对 较少, O 元素和腐蚀介质等可直接吸附至合金表面, 与合金基体发生腐蚀反应,同时合金表面有利于腐蚀 产物形核,因此初期腐蚀速度较快。一段时间后,腐 蚀层逐步形成并增厚,腐蚀产物起到阻碍腐蚀介质与 合金基体直接接触的作用,腐蚀过程逐渐由表面反应 控制过程转变为扩散控制过程,腐蚀速率逐渐减小<sup>[16]</sup>。 在 950 ℃下, 腐蚀初期 (前 50 h), 质量变化呈快速 上升趋势,并且腐蚀速率明显高于 650、800 ℃下的 腐蚀速率,即对于 DD6 高温合金,其高温热腐蚀(I 型热腐蚀)速率明显高于低温热腐蚀(Ⅱ型热腐蚀)。 这主要是因为 Na<sub>2</sub>SO<sub>4</sub> 的熔化增大了合金与腐蚀介质 的接触,同时更高的温度引发了更大的腐蚀反应速 率。不同的是,在950℃下,50~200h期间,质量变 化出现明显波动,反映出 950 ℃下腐蚀中后期的腐蚀 产物相对疏松、厚重,发生剥落,造成了腐蚀产物的 损失。从曲线整体的质量增加趋势来看,950℃下合 金的腐蚀程度明显高于 650、800 ℃下的腐蚀程度。

1)DD6 合金在 650、800 ℃下的平均腐蚀速率均 很低,具有优异的高温抗燃气热腐蚀能。DD6 合金在 950 ℃下的燃气热腐蚀试验中,腐蚀速率相对更高, 试验中腐蚀产物剥落,使得质量增加曲线出现明显 波动。

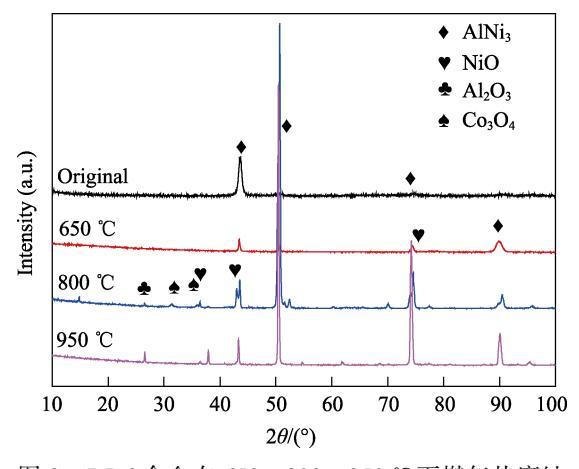
燃气热腐蚀 200 h 后, DD6 合金表面的 X 射线衍 射图谱如图 2 所示。在 650 ℃燃气热腐蚀试验后, 合 金表面主要生成了 NiO,说明主要是基体中的 Ni 元 素发生了腐蚀反应。800、950 ℃燃气热腐蚀后,表 面腐蚀产物主要为 NiO、Co<sub>3</sub>O<sub>4</sub>、Al<sub>2</sub>O<sub>3</sub>等,说明随温 度升高,除 Ni 元素外,合金中 Al、Co 元素也发生了 腐蚀反应。图谱中还包含 γ'相的衍射峰,这是由于 X 射线穿透腐蚀产物,获得了基体合金的衍射峰。

Fig.2 XRD pattern of DD6 alloy after hot gas corrosion at 650, 800 and 950 °C for 200 h

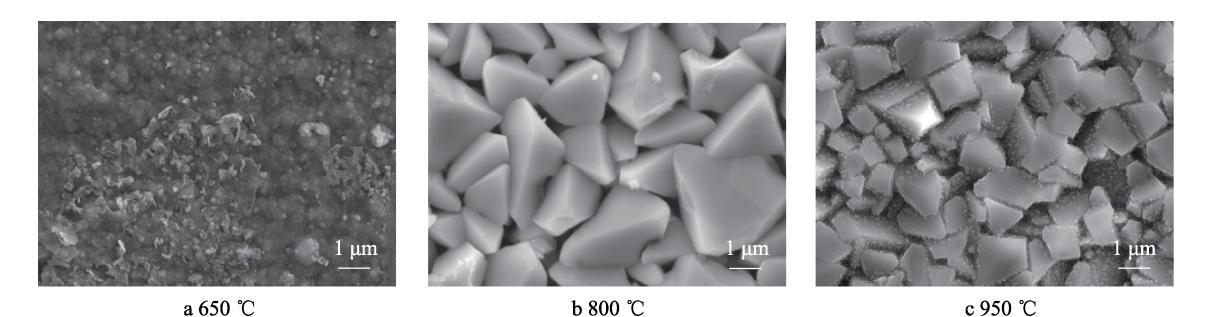
DD6 合金在不同温度下燃气热腐蚀试验 200 h 后 的微观形貌如图 3 所示。在不同温度下,合金表面生 成了不同形状的腐蚀产物,650 ℃时呈颗粒状,800、 950 ℃时呈棱形。

采用能谱仪对不同温度下燃气热腐蚀试验 200 h 后的 DD6 合金试片进行表面腐蚀层成分测试,试验 结果如表 3 所示。650 ℃时,腐蚀产物主要由 Ni、O 元素构成,还含有少量的 Al、Co等元素,结合 XRD 测试结果推测,腐蚀层表面的主要成分为 NiO。800、 950 ℃时,腐蚀产物主要由 Ni、Co、O 元素构成,结 合 XRD测试结果推测,腐蚀层表面的主要成分为 NiO 和 Co<sub>3</sub>O<sub>4</sub>。对比 800、950 ℃下的腐蚀产物形貌发现, 后者的腐蚀产物更加细小密集。这主要是因为熔融的 Na<sub>2</sub>SO<sub>4</sub> 增加了与基体合金的接触,促进了元素扩散,

图 3 DD6 合金在 650、800、950 ℃下燃气热腐蚀 200 h 后表面的微观形貌 Fig3 Surface morphologies of DD6 alloy after hot gas corrosion at 650, 800 and 950 ℃ for 200 h

并且更高的温度充分激发了腐蚀反应,二者共同作用 使得腐蚀产物更有利于形核,在微观形貌上表现为更 加细小密集。

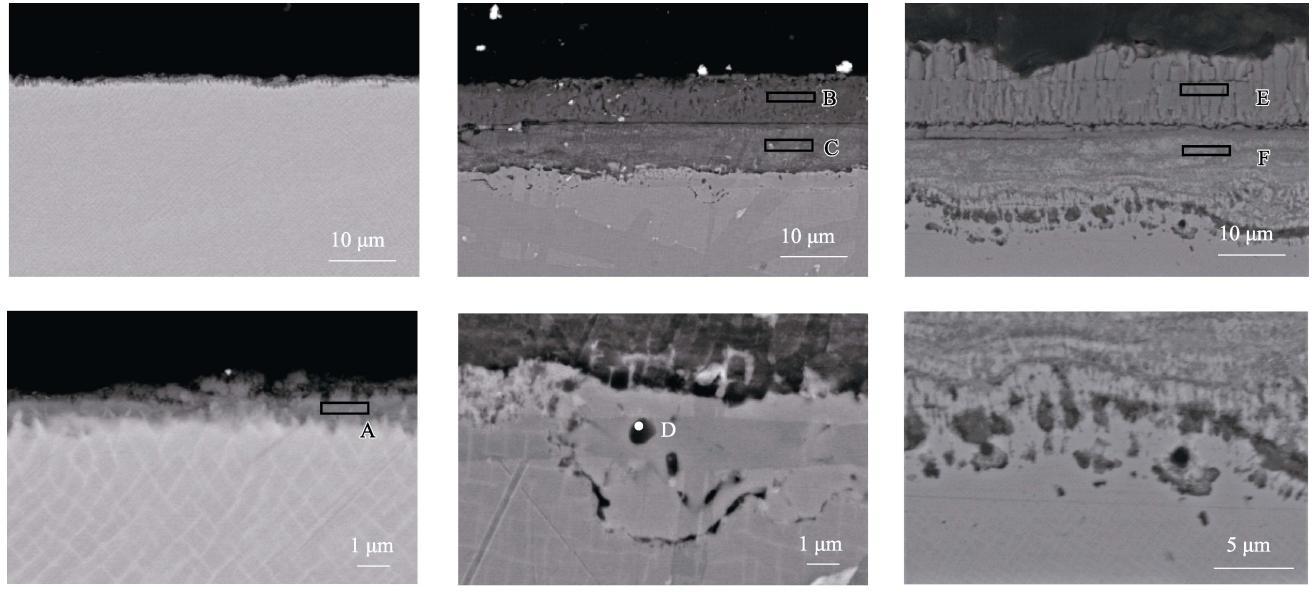
对不同温度下燃气热腐蚀 200 h 后的 DD6 合金试 片进行截面微观形貌观察和 EDS 能谱分析,试验结 果见图 4 和表 4。可以看出,650 ℃下不同时间生成 的腐蚀层较薄,厚度约为 1 µm,腐蚀层没有明显分 层,较致密。由图 4 中位置 A 的能谱测试结果可知, 腐蚀层主要元素为 Ni、Al、O 等, 推测主要成分可 能为 NiO、Al<sub>2</sub>O<sub>3</sub>等。800 ℃下腐蚀层的厚度为 10~ 15 µm, 950 ℃下腐蚀层的厚度为 30~40 µm, 腐蚀层 分为2层,外层为生长在基体表面的腐蚀层,相对较 疏松。由图 4 中位置 B 和 E 的能谱测试结果可知, 成分主要为 Ni、Co、O 等, 推测主要成分为 NiO 和  $Co_3O_4$ 等的混合物。内层腐蚀物由基体表面向内延伸, 相对较连续。由图 4 中位置 C 和 F 的能谱测试结果 可知,主要含 O、Al、Ni、Cr 等元素, 推测主要为 Al<sub>2</sub>O<sub>3</sub>和 Cr<sub>2</sub>O<sub>3</sub>等。内腐蚀层下方的基体中出现了 γ' 相退化区,主要是由于腐蚀过程中不断消耗 Al 元素, 使得合金基体内部的 Al 浓度高于近外氧化膜区域, Al 由相对高浓度的基体内部持续向外扩散, 使得基 体内部 Al 元素的含量逐渐降低。Al 元素是 γ'相的形 成元素之一,γ'相中 Al 元素含量降低使得 γ'相转化为 γ相,从而导致基体中形成无 γ'相区和 γ'相减少区。 腐蚀的最前沿处存在硫化物聚集区,由图 4 中位置 D 的能谱测试结果可知,主要为 Ni 的硫化物。

图 4 DD6 在 650、800、950 ℃下燃气热腐蚀 200 h 后的截面微观形貌 Fig.4 Cross-sectional SEM images of DD6 alloy after hot gas corrosion at 650, 800 and 950 ℃ for 200 h

大量的研究结果表明, Na<sub>2</sub>SO<sub>4</sub>和 NaCl 是导致高 温合金产生热腐蚀作用的主要介质[19-26]。在不同温 度、气压条件下,以固态、液态、气态等不同形式存 在的  $Na_2SO_4$ 和 NaCl等腐蚀介质,沉积至合金表面, 造成热腐蚀现象。燃气热腐蚀试验通过模拟发动机的 燃气、海水大气环境、高温、冷热交变等多项因素的 联合作用来模拟发动机热端部件的工作环境。在试验 中,燃油中的含硫物质燃烧,产生含有硫氧化物的燃 气,燃气与雾化后的人造海水混合,高温下硫的氧化 物与氯化钠等盐分发生反应,生成了硫酸钠等腐蚀性 物质。在 800、950 ℃下,在腐蚀层和基体界面处出 现了明显的硫化物聚集。这是由于在热腐蚀过程中S 元素的扩散速度高于 O 元素,优先形成硫化物,但 由于氧化物比硫化物更稳定,因此硫化物被氧化,并 释放硫元素,这些S在氧化的前沿形成新的硫化物, 从而使腐蚀区域不断扩大。同时,S元素偏聚加快了 Al、Cr 等元素的消耗,导致 Al 元素含量过低,无法 形成连续的 Al<sub>2</sub>O<sub>3</sub>层,使得形成的 Al<sub>2</sub>O<sub>3</sub>氧化层相对 疏松,热腐蚀速率进一步加快<sup>[19]</sup>。

2)在 650 ℃下腐蚀 200 h, DD6 合金的腐蚀层 较薄,主要为 NiO、Al<sub>2</sub>O<sub>3</sub>等氧化物,未出现明显的 内硫化现象。说明在 650 ℃下 S 元素的扩散速率受到 抑制,未显著加剧热腐蚀程度。

3)800、950 ℃下腐蚀 200 h, DD6 合金的腐蚀 层相对较厚,分为 2 层。外层由 2 部分构成,最外层 为一薄层 NiO 和 Co<sub>3</sub>O<sub>4</sub>等的混合腐蚀产物层,次外层 为 NiO,相对较疏松。内层从基体表面向合金内部延 伸,为 Al<sub>2</sub>O<sub>3</sub>和 Cr<sub>2</sub>O<sub>3</sub>构成的相对致密的腐蚀层。腐 蚀层下方的基体中出现 γ'相退化区,并且出现明显的 内硫化现象,说明硫化物具有加剧热腐蚀的作用。
